## **Analysis of the reasons to wear and damage the rails depending on technical – operating conditions of the track**

### **Analiza przyczyn zużywania się (uszkodzania) szyn w zależności od warunków techniczno – eksploatacyjnych toru**

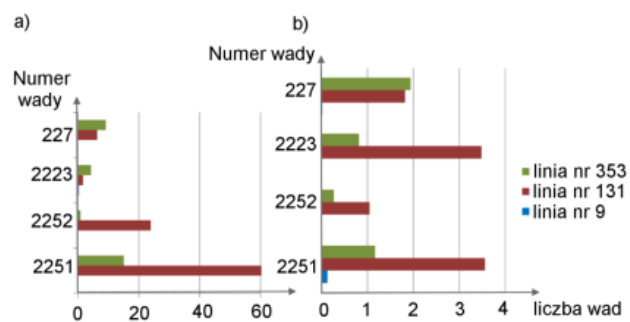
Fig. 6. Average number of the defects (227, 2223, 2252, 2251) per 1 kilometer of the rail a) 49E1, S49; b) 60E1, UIC60

It was found, based on the analysis of the defects depending on the rail type, that the most defects of rail burning type occur at the 49E1 rail on the line No. 131 – more than 60 defects are observed on 1 kilometer rail section. Such a large number of the rail burns as compared to other defects occurring on the line No. 131 is due to poor technical condition of the infrastructure and the age of the rails. These rails are located at 6 km long section on the premises of the Polish Railway Lines Plant in Tarnowskie Góry. This is the only section along the entire line No. 131 that has not been revitalized.
