# Mata bentonitowa w renowacji kanału derywacyjnego elektrowni wodnej Gródek na rzece Wdzie

Dr inż. Witold Sterpejkowicz-Wersocki

Politechnika Gdańska, Wydział Inżynierii Lądowej i Środowiska

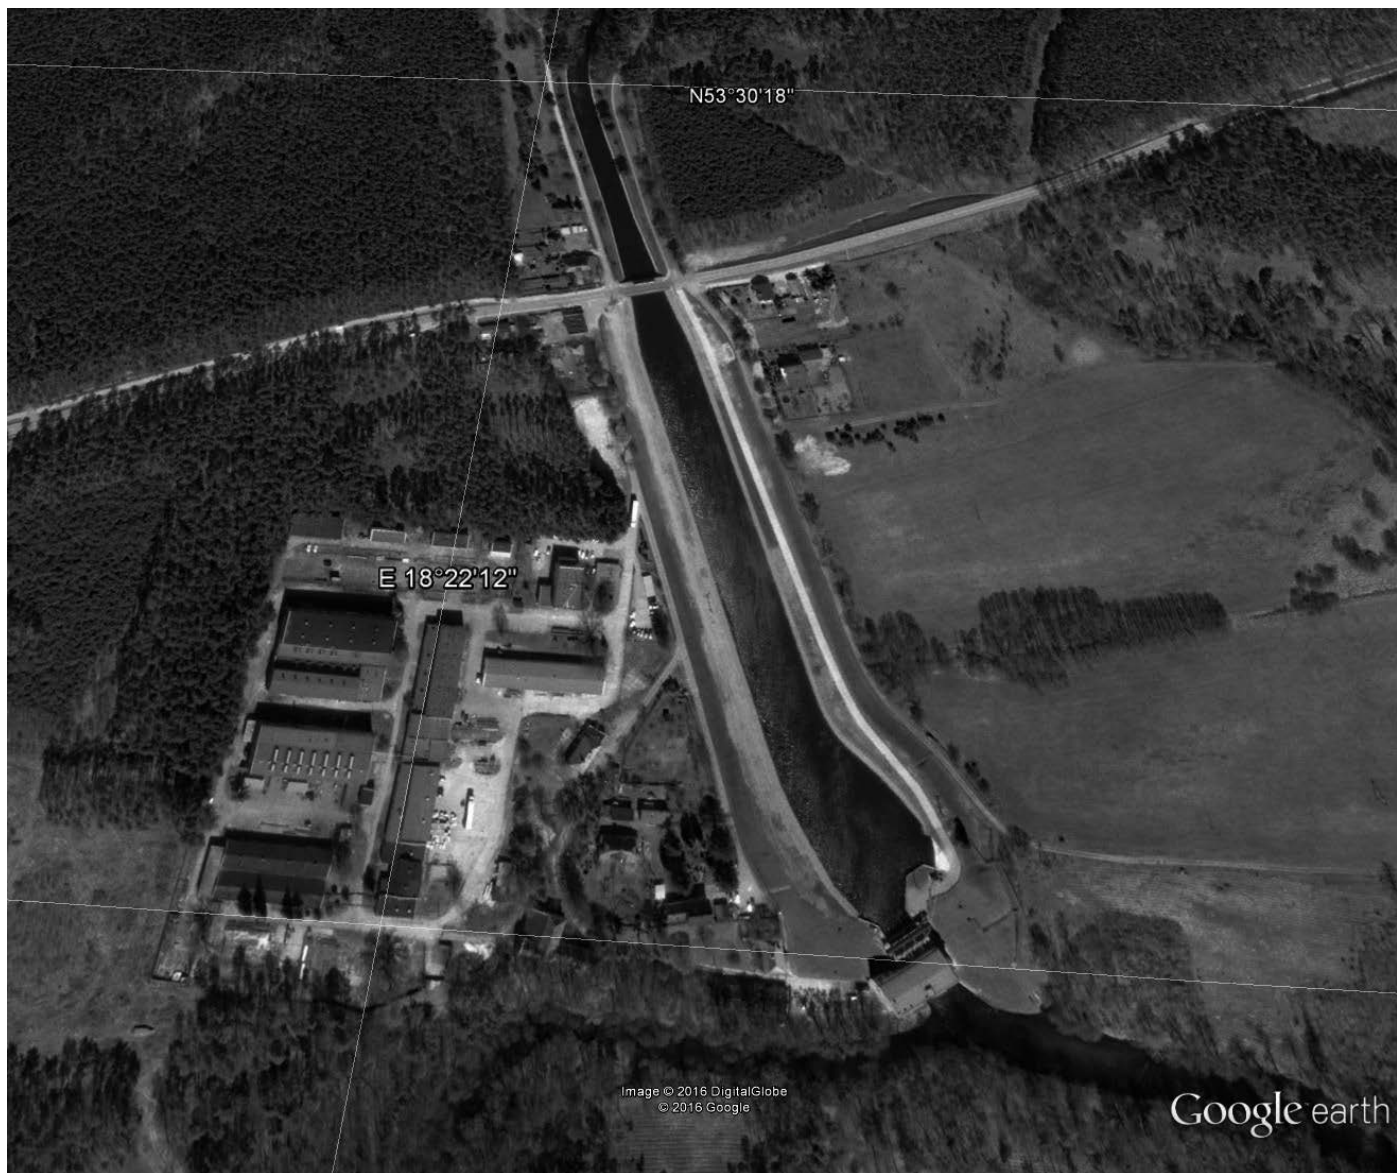
Rys. 2. Zdjęcie satelitarne kanału derywacyjnego EW Gródek – widoczna droga przecinająca kanał w miejscu jazu mostowego oraz elektrownia wodna u dołu zdjęcia (źródło: Google earth)
