Błędy realizacji prac remontowych przyczyną uszkodzeń wilgotnościowych zabytkowego budynku Sali BHP w Gdańsku

dr hab. inż.
MACIEJ NIEDOSTATKIEWICZ, PROF. PG
Politechnika Gdańska
Wydział Inżynierii Lądowej i Środowiska
ORCID: 0000-0002-6451-6220

W artykule przedstawiono opis uszkodzeń wilgotnościowych występujących w historycznym budynku Sali BHP w Gdańsku po zakończeniu prac związanych z jego remontem oraz opisano zakres podjętych prac naprawczych.

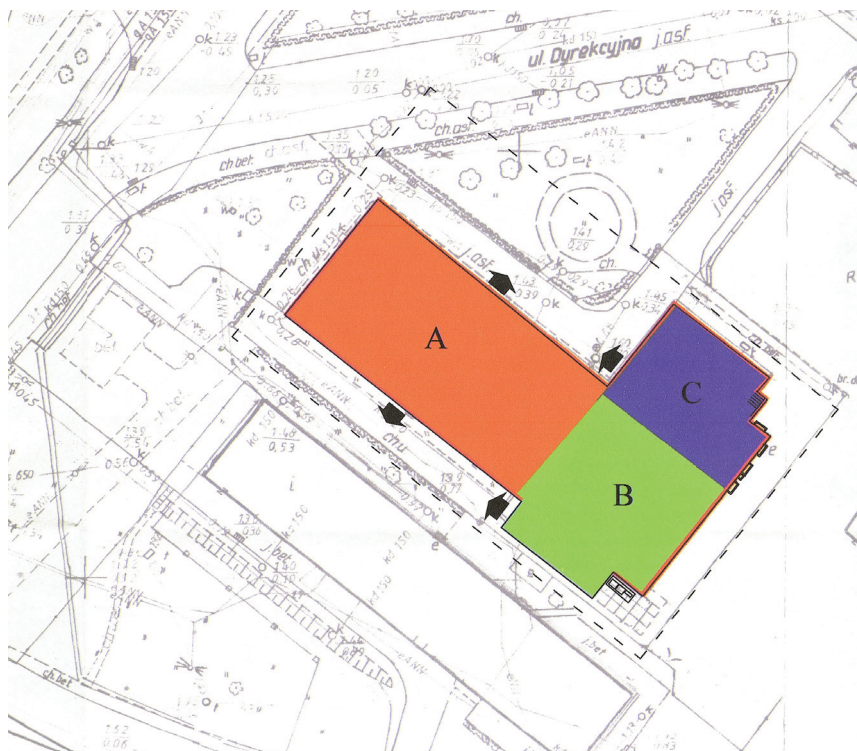
Rys. 1. Uproszczony plan sytuacyjny budynku Sali BHP zlokalizowanego w Gdańsku przy ulicy Księża Jerzego Popiełuszki 6

Budynek Sali BHP składa się z 3 części oznaczonych w archiwalnej dokumentacji projektowej jako A, B oraz C (rys. 1). Kotłownia, w obszarze której występowały uszkodzenia spowodowane zawilgoceniem, została dobudowana w ramach prac remontowych do części C (rys. 2. oraz rys. 3.). Pomieszczenie kotłowni zagłębione jest w stosunku do pomieszczeń bryły głównej budynku ~140 cm (rys. 4. oraz fot. 1.). W ciągu 2 lat po zakończeniu modernizacji zabytkowego budynku Sali BHP wzdłuż ścian zewnętrznych pomieszczenia kotłowni pojawiły się bardzo rozległe uszkodzenia na skutek zawilgocenia: intensywne spęcherzenia ochronnych powłok malarskich oraz gładzi gipsowych, jak również zawilgocenie tynków wewnętrznych (fot. 2.). Uszkodzenia widoczne były szczególnie intensywnie w strefie przyposadzkowej. Zakres występujących uszkodzeń w praktyce był niezależny od pory roku.
