Jakub ZEMBRZUSKI¹
Bartosz SOBCZYK²
Mikołaj MIŚKIEWICZ³

DIAGNOSTYKA I WYJAŚNIENIE AKTUALNEGO STANU 40-LETNIEGO WIADUKTU KOLEJOWEGO

DIAGNOSTICS AND EXPLANATION OF THE CURRENT STATUS OF THE 40-YEAR RAILWAY VIADUCT

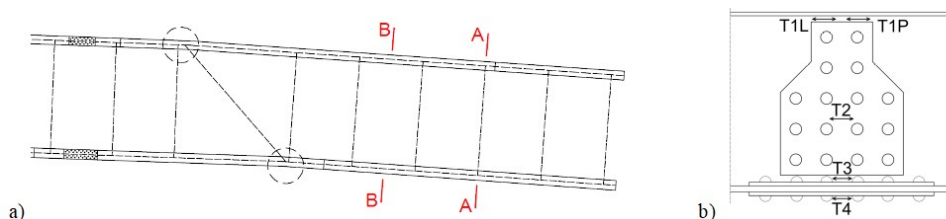
Rys. 3. Lokalizacja punktów pomiarowych: a) przekroje, w których zlokalizowano punkty pomiarowe, b) na nakładkach styku montażowego poprzecznic

Pierwszym działaniem podjętym w celu wyjaśnienia schematu pracy badanego styku było wykonanie przeglądu rozszerzonego wiaduktu i przeprowadzenie badań terenowych, w których skład wchodziły pomiary przemieszczeń oraz odkształceń w obrębie nitowanego styku montażowego poprzecznic i styku blachy płyty ortotropowej. Badania zostały wykonane przy współpracy Zespołu Mostów Katedry Wytrzymałości Materiałów z Politechniki Gdańskiej z Lentas sp. z o.o. Przemieszczenia pomierzono przy pomocy indukcyjnych przetworników przemieszczenia HBM WA 50 mm, odkształcenia przy pomocy tensometrów elektrooporowych HBM 6/120, natomiast do gromadzenia danych użyto systemu składającego się z dwóch mostków pomiarowych MX840B, MX1615B oraz komputera z oprogramowaniem QuantumX. Punkty pomiarowe zostały zaprezentowane na rys. 3. W przekroju A-A mierzone były odkształcenia w punktach znajdujących się na nakładkach styku poprzecznic (lokalizacja punktów na rys. 3. b) oraz przemieszczenia dwóch części blach płyty ortotropowej względem siebie, natomiast w przekroju B-B mierzone były tylko przemieszczenia blach względem siebie.

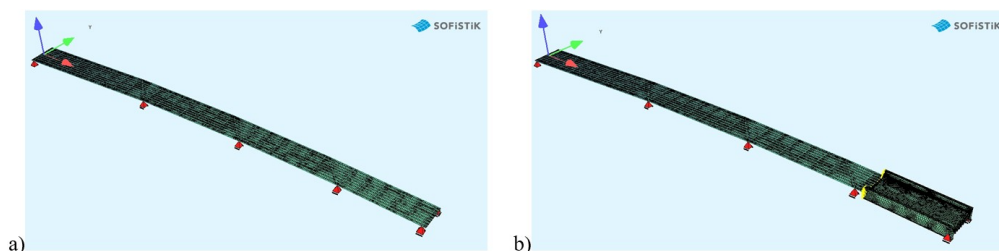
Rys. 5. Wizualizacje „globalnych” modeli numerycznych: a) bez uszczegółowienia, b) z uszczegółowieniem

Kolejny model stworzono na bazie poprzedniego, z tą różnicą, że fragment przęsła skrajnego, zawierający poprzecznice objętą monitoringiem został wymodelowany w całości przy użyciu powłokowych elementów skończonych (rys. 5b) i połączony w sposób odzwierciedlający rzeczywisty charakter pracy z pozostałą częścią rusztu. Takie uszczegółowienie umożliwiło bardziej wiarygodne odwzorowanie pracy fragmentu przęsła objętego monitoringiem. Model został obciążony w sposób odpowiadający przejazdowi rzeczywistych lokomotyw. Umożliwiło to określenie wpływu przejazdu lokomotywy na blachę płyty ortotropowej w miejscu występowania styku montażowego (spoiny czołowej) oraz wstępną analizę schematu pracy samej poprzecznicy.

Wartości ekstremalnych naprężeń w dźwigarach głównych i poprzecznicach wynosiły odpowiednio 237,8 MPa oraz 300,2 MPa, co oznacza, że warunki SGN nie zostały spełnione. Ponadto maksymalne ugięcie dźwigara głównego wyniosło 25,8 mm, podczas gdy wartość dopuszczalna to 35,4 mm.

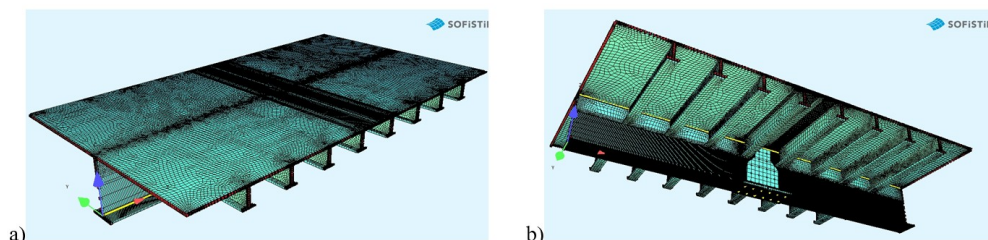
Rys. 8. Lokalny model numeryczny badanej poprzecznicy: a) widok z góry, b) widok z dołu

W celu wyjaśnienia schematu pracy nitowanego styku montażowego poprzecznic konieczne było wykonanie wycinkowego modelu obliczeniowego fragmentu konstrukcji obejmującego badaną strefę (rys. 8). Wykorzystano do tego w pierwszym etapie program SOFiSTiK. Warunki brzegowe zostały przyjęte w uproszczony sposób, na brzegach modelu w miejscu połączenia z dźwigarem głównym zastosowano utwierdzenie, natomiast na brzegach płyty w kierunku poprzecznym do osi mostu skorzystano z zasady symetrii. Model ten uwzględniał występowanie w poprzecznic styku montażowego. Nity wymodelowano przy użyciu elementów belkowych, natomiast nakładki styku, podobnie jak wszystkie pozostałe elementy modelu, przy pomocy elementów powłokowych. Sposób przyłożenia obciążenia odpowiadał przejazdowi rzeczywistej lokomotywy, jednak jego wartość została skorygowana tak, aby wywołać w pasie dolnym poprzecznic naprężenie równe średniej arytmetycznej wartości naprężeń na nakładce górnej i dolnej styku otrzymanych w wyniku pomiarów. Było to konieczne przez zastosowanie uproszczonych warunków brzegowych, oraz umożliwiło odwzorowanie rzeczywistego stanu wyężenia połączenia nitowanego. Takie działanie znacznie zmniejszyło ryzyko wpływu uproszczeń zastosowanych podczas

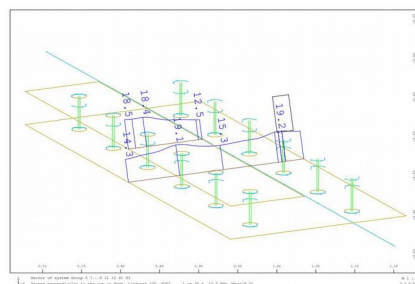
Rys. 11. Wykresy przyrostów naprężeń normalnych [MPa] w nakładkach styku od ustawienia lokomotywy EU07

Jako wyniki analizy przeprowadzonej na pierwszym modelu lokalnym, wykonanym przy pomocy programu SOFiSTiK, przedstawiono wykresy naprężeń normalnych w nakładkach styku montażowego. Przykładowy wykres przyrostu naprężeń wywołanego najbardziej niekorzystnym ustawieniem lokomotywy EU07 zaprezentowano na rys. 11. Wyniki dla pozostałych lokomotyw zostały opracowane w analogiczny sposób.

Wyniki jakie otrzymano nie pozwoliły na jednoznaczne rozwiązanie problemu badawczego polegającego na wyjaśnieniu przyczyny wystąpienia nieoczywistego rozkładu naprężeń w przekroju poprzecznym poprzecznicy, jednak stały się niejako potwierdzeniem słuszności uproszczonego sposobu modelowania połączenia nitowanego. Świadczą o tym wartości naprężeń w osi otworów – wartości na nakładce górnej (18,4 MPa) są mniejsze od wartości na nakładce dolnej (19,1 MPa), co poprawnie wpisałoby się w wykres naprężeń normalnych przekroju poddanego zginaniu. Dowiedziono w ten sposób, że taka uproszczona metoda modelowania połączenia nitowanego może być z powodzeniem stosowana w przyszłości, w przypadku modeli, w których bardzo wysoki poziom dokładności wyników nie jest wymagany. Tym niemniej w przypadku analizowanego tu zagadnienia konieczne było otrzymanie wyników na wyższym poziomie dokładności.
