Diagnostyka i naprawy dylatacji konstrukcyjnych w płytach posadzkowych. Część II

Diagnosics and repair of structural expansion joints in floor slabs. Part II

mgr inż. Sylwia Świątek-Żołyńska, Szkoła Doktorska Wdrożeniowa – Politechnika Gdańska (ORCID: 0000-0002-8448-0229), dr hab. inż. Maciej Niedostatkiwicz, prof. PG (ORCID: 0000-0002-6451-6220), Wydział Inżynierii Lądowej i Środowiska, Politechnika Gdańska, mgr inż. Sebastian Kasprzak, Conecto Profiles, Sp. z o.o.

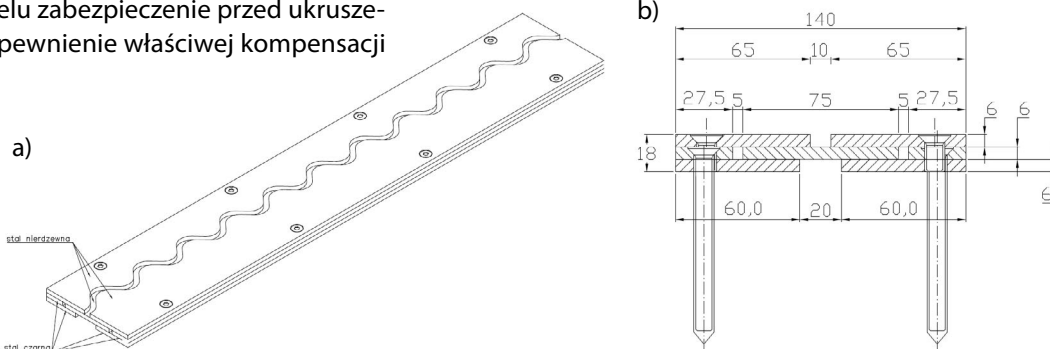
Rys. 3. Systemowy profil dylatacyjny: a) widok, b) przekrój poprzeczny [25]

rozwarcie szczeliny dylatacyjnej przekraczające 25 mm, które negatywnie wpływało na jakość i trwałość ogumienia poruszających się po posadzce wózków widłowych. W związku powyższym podjęta została decyzja o naprawie dylatacji konstrukcyjnych, obejmująca swoim zakresem usunięcie zdegradowanych elementów, naprawę i wzmocnienie podłoża, a także montaż nakładki systemowej (rys. 3–5).

masy dylatacyjnej w szczelinie, tj. jej naturalnemu rozszerzaniu i kurczeniu na skutek przemieszczania krawędzi płyt. Ze względu na zmianę funkcji obiektu inwestor zdecydował o ułożeniu powłok żywicznych w części obiektu.

Prace remontowe zrealizowane zostały zgodnie z opisanym powyżej zakresem czynności. Do chwili obecnej nie występują uszkodzenia eksploatacyjne naprawionych dylatacji konstrukcyjnych.
