BADANIA NIENISZCZĄCE MOSTU JAKO PODSTAWA DO OCENY JEGO STANU NA POTRZEBY REALIZACJI PRZEJAZDU PONADNORMATYWNEGO

Andrzej KOZAKIEWICZ*, Mikołaj MIŚKIEWICZ*, Łukasz PYRZOWSKI*,
Bartosz SOBCZYK*
*) Politechnika Gdańska

NON-DESTRUCTIVE TESTING AS A BASIS FOR ASSESSING BRIDGE CONDITION FOR THE PURPOSE OF CARRYING OUT THE OVERWEIGHT TRANSPORT

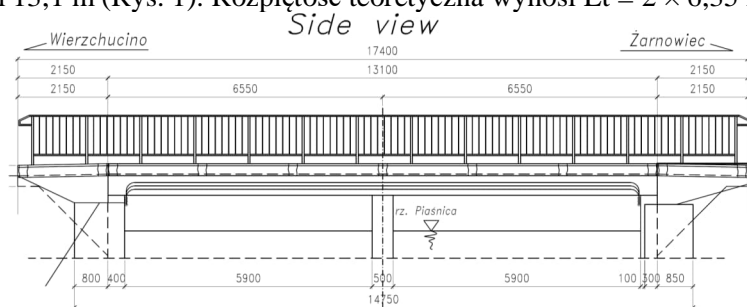
Rys. 1. Widok z boku

Most stanowi przeprawę drogową nad rzeką Piaśnica w województwie pomorskim w Polsce. Most to dwuprzęsłowa ciągła płyta żelbetowa o całkowitej długości 13,1 m (Rys. 1). Rozpiętość teoretyczna wynosi $L_t = 2 \times 6,35$ m.

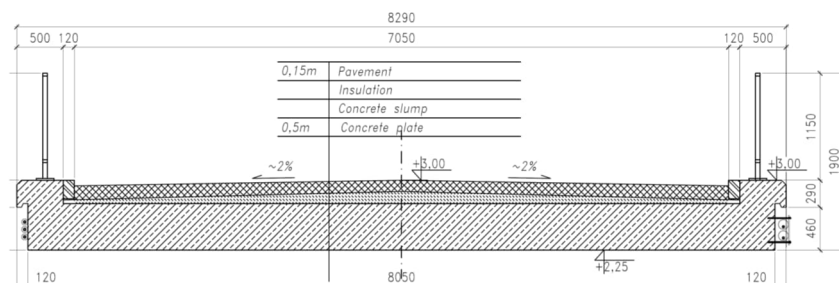
Rys. 2. Przekrój poprzeczny

Płyta jest oparta na płask na żelbetowych przyczółkach oraz filarze, którego szerokość wynosi 0,5 m. Grubość płyty wynosi 0,5 m. Na niej znajduje się nadbeton o zmiennej wysokości, izolacja oraz warstwy nawierzchni grubości około 0,15 m. Całkowita szerokość mostu wynosi 8,29 m, a szerokość użytkową jezdni określa się na 7,05 m. Na krawędziach konstrukcji zastosowano poręcze stalowe. Sposób posadowienia przyczółków i filara jest nieznan.

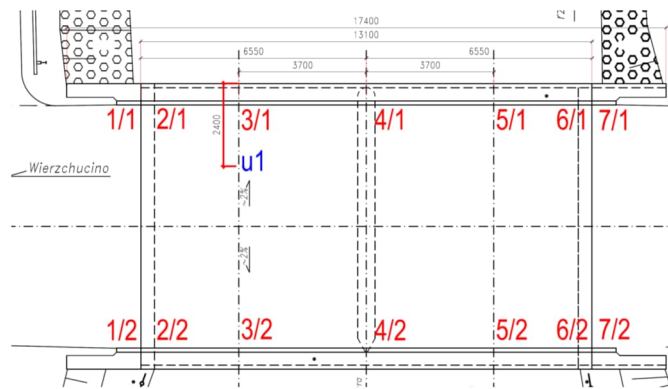
Rys. 5. Lokalizacja punktów pomiarowych

Podczas badań wykonywano pomiary przemieszczeń przy użyciu niwelatorów precyzyjnych i czujników indukcyjnych (Rys. 5) oraz odkształceń przy użyciu ekstensometrów strunowych.

Pomierzone ekstremalne wartości przemieszczeń oraz odkształceń przęsła podczas prób statycznych były mniejsze od wartości teoretycznych (Tabela 1).

Punkt pomiarowy	Wart. pomierzona (M) [mm]	Wart. obliczona (C) [mm]	M/C [%]
5/2	0,60	0,74	81
5/1	0,40	0,45	89

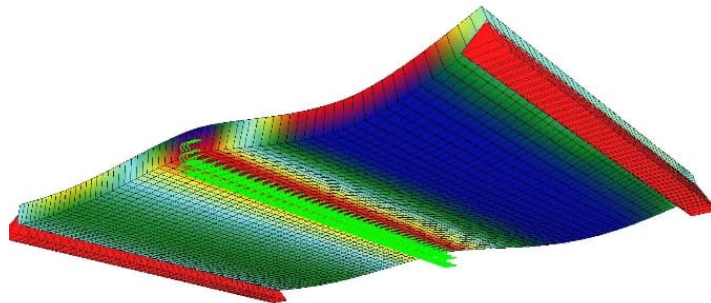
Obliczenia przeprowadzono metodą elementów skończonych (MES) na podstawie danych uzyskanych z przeprowadzonej inwentaryzacji oraz badań obiektu. Płytę pomostu opisano na siatce 2747 węzłów i modelowano elementami powłokowymi. W celu uwzględnienia rzeczywistej pracy ustroju na podporze środkowej zastosowano elementy sprężyste.

Rys. 7. Wizualizacje deformacji zastosowanego do obliczeń modelu MES

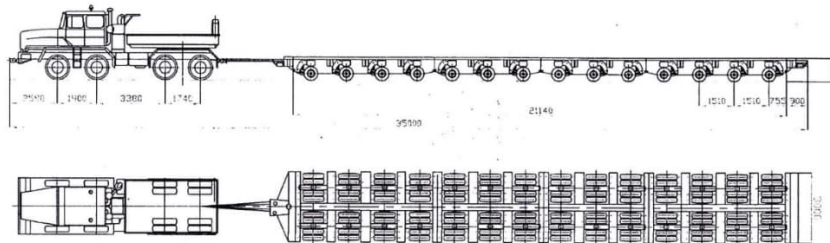
Rys. 8. Schemat zestawu ponadnormatywnego

Do budowy wykorzystano 2 – wymiarowe, 4 – węzłowe powłokowe elementy skończone typu Timoszenko – Reissnera. Są to elementy klasy C^0 o dwuliniowych funkcjach kształtu ze wzbogaceniem stanu deformacji w powierzchni eliminującym efekt blokady. Uwzględniają one efekt ścinania oraz zróżnicowanie położenia powierzchni odniesienia powłoki (mimośród). W obliczeniach uwzględniono obciążenia stałe, ruchome zgodne z [1], schematy obciążeń próbnych oraz zestaw ponadnormatywny. Zestaw składał się z ciągnika FAUN (8x8) i naczepy COMETTO-1M o masie całkowitej 300 t i naciskach na osie od 6 t do 19,45 t (Rys. 8).
