BADANIA NIENISZCZĄCE MOSTU JAKO PODSTAWA DO OCENY JEGO STANU NA POTRZEBY REALIZACJI PRZEJAZDU PONADNORMATYWNEGO

Andrzej KOZAKIEWICZ*, Mikołaj MIŚKIEWICZ*, Łukasz PYRZOWSKI*,
Bartosz SOBCZYK*
*) Politechnika Gdańska

NON-DESTRUCTIVE TESTING AS A BASIS FOR ASSESSING BRIDGE CONDITION FOR THE PURPOSE OF CARRYING OUT THE OVERWEIGHT TRANSPORT

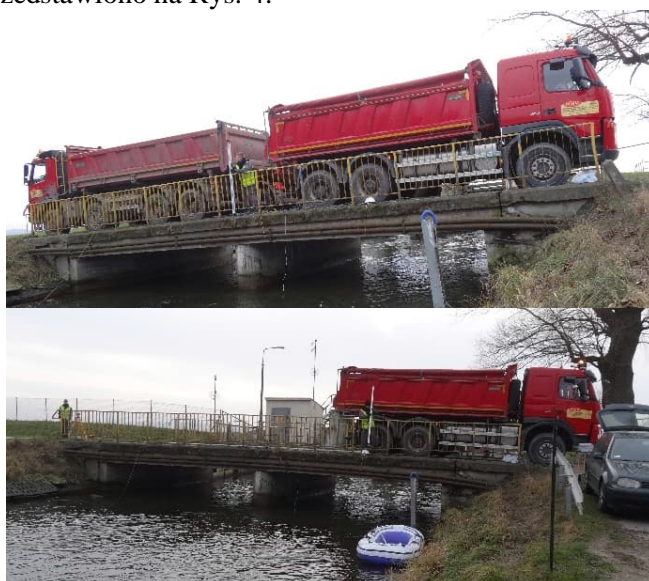
Próbne obciążenie przeprowadzono przy wykorzystaniu 2 samochodów 3-osiowych o masie 33 t każdy oraz 2 samochodów 4-osiowych o masie 40 t każdy. Zachowanie konstrukcji mostu sprawdzano poprzez wykonanie 5 ustawień statycznych wywołujących normowe wartości reakcji na podporach oraz momentu zginającego w przęśle i nad podporą. Przykładowy schemat ustawienia pojazdów przedstawiono na Rys. 4.

Rys. 4. Przekładowe ustawienia obciążenia próbnego: góra - wywołujące minimalny moment zginający nad podporą pośrednią, dół – wywołujące maksymalny moment zginający przęsłowy

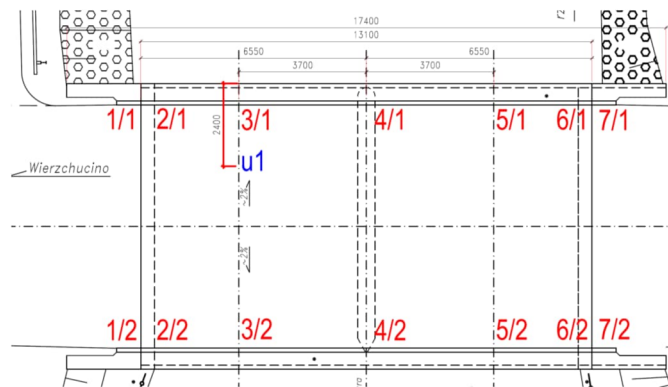
Podczas badań wykonywano pomiary przemieszczeń przy użyciu niwelatorów precyzyjnych i czujników indukcyjnych (Rys. 5) oraz odkształceń przy użyciu ekstensometrów strunowych.

Rys. 5. Lokalizacja punktów pomiarowych

Pomierzone ekstremalne wartości przemieszczeń oraz odkształceń przęsła podczas prób statycznych były mniejsze od wartości teoretycznych (Tabela 1).

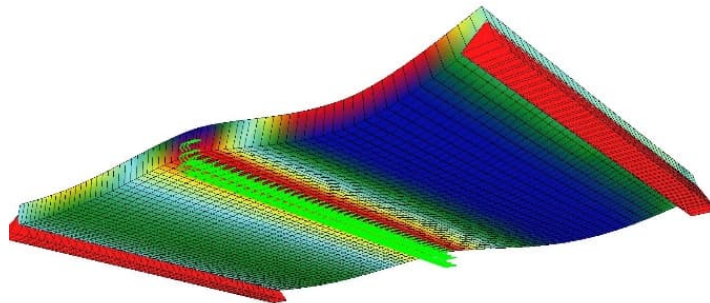
Obliczenia przeprowadzono metodą elementów skończonych (MES) na podstawie danych uzyskanych z przeprowadzonej inwentaryzacji oraz badań obiektu. Płytę pomostu opisano na siatce 2747 węzłów i modelowano elementami powłokowymi. W celu uwzględnienia rzeczywistej pracy ustroju na podporze środkowej zastosowano elementy sprężyste.

Rys. 7. Wizualizacje deformacji zastosowanego do obliczeń modelu MES

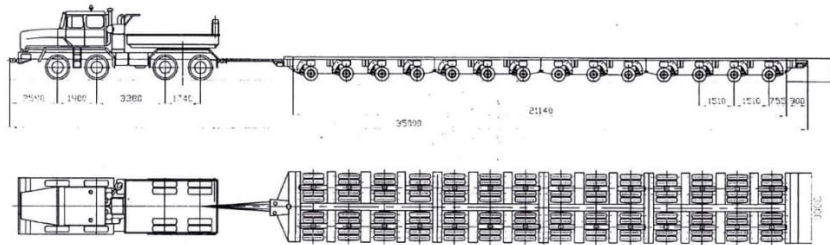
Rys. 8. Schemat zestawu ponadnormatywnego

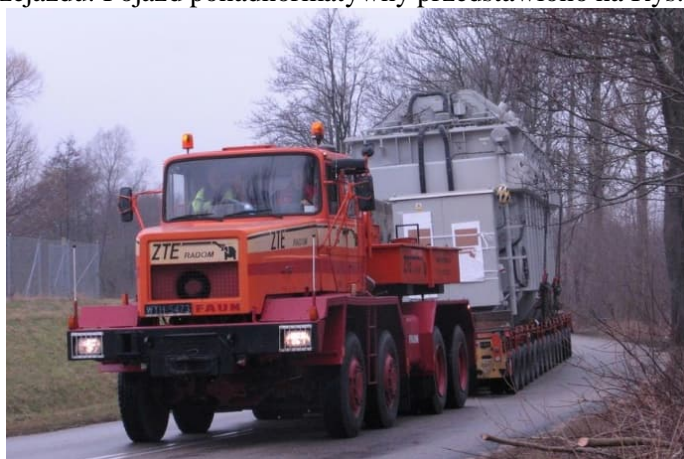
Rys. 10. Pojazd ponadnormatywny przed wjazdem na most

Ostatecznie po przeprowadzeniu kompletu prac diagnostycznych wydano zgodę na realizację przejazdu po spełnieniu kilku warunków. Po pierwsze zalecono, że przejazd musi być pilotowany, odbywać się środkiem jezdni i jego prędkość nie może przekroczyć 10 km/h. Po drugie zalecono kontrolę geometrii i nacisków na osie zestawu transportowego. Po trzecie należało usunąć z mostu wszelkie przeszkody, które mogłyby powodować pojawienie się efektów dynamicznych. Po czwarte z uwagi na stan obiektu zalecono wykonanie przeglądów szczegółowych bezpośrednio przed przejazdem oraz po jego zakończeniu. Po piąte w związku z faktem przekroczenia o 11% ekstremalnej reakcji i brakiem danych dotyczących posadowienia zalecono wykonać monitoring mostu i podpór podczas przejazdu. Pojazd ponadnormatywny przedstawiono na Rys. 10.
