TRANSCOMP – XIV INTERNATIONAL CONFERENCE
COMPUTER SYSTEMS AIDED SCIENCE, INDUSTRY AND TRANSPORT

CHARAKTERYSTYKA PĘKNIĘĆ W SZYNACH TYPU HEAD CHECK

CHARACTERISTICS OF CRACKS IN RAILS TYPE HEAD CHECK

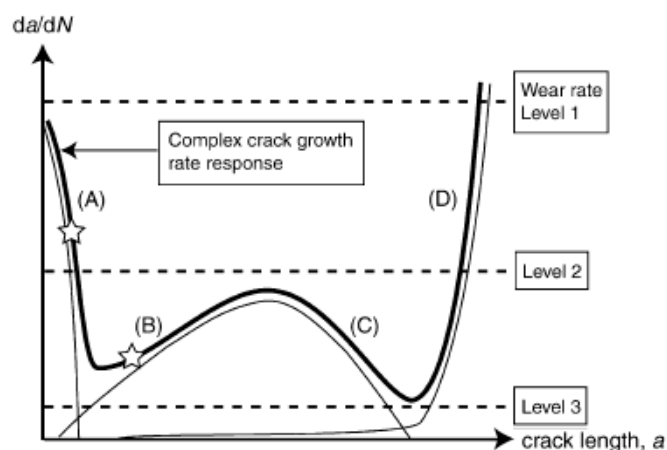
Rys.5. Schemat faz rozwoju pęknięć [12]

Na rysunku 5 przedstawiono fazy rozwoju pęknięcia head check w funkcji przyrostu zużycia.

Litry na rysunku 5 oznaczają kolejne etapy rozwoju pęknięcia, zaś level – poziom zużycia szyny :

- A – początek pęknięcia przy małym obciążeniu skumulowanym i niewielkich deformacjach – zaczyna się proces rozwoju pęknięcia,
- B – pęknięcie wydłuża się, przebiega w pobliżu krawędzi główki szyny, zwiększa się prędkość rozwoju pęknięcia,
- C – po przekroczeniu pewnej krytycznej długości pęknięcia, następuje zmniejszenie tempa przyrostu długości,
- D – pęknięcie jest poddane zginaniu i następuje przyrost długości wraz z pionowymi i poziomymi pęknięciami.

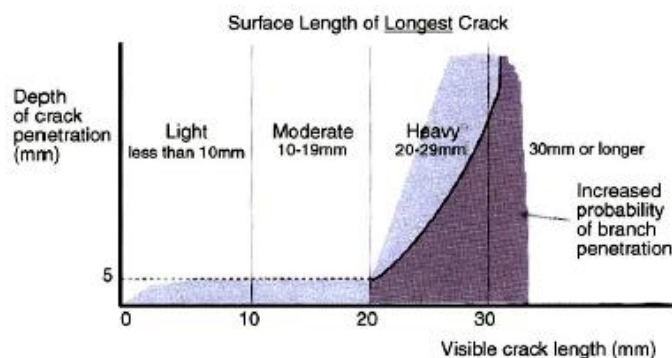
Rys. 7. Korelacja pomiędzy długością, głębokością i wagą pęknięć [3]

Grassie [3] proponuje zastosowanie czterostopniowej klasyfikacji pęknięć szyn typu head check. W zależności od długości i głębokości wyróżnia się pęknięcia:

- lekkie – widoczne na długości do 10 mm,
- średnie - widoczne na długości od 10 do 19 mm,
- ciężkie - widoczne na długości od 20 do 29 mm,
- krytyczne - widoczne na długości od 30 mm.
