TRANSCOMP – XIV INTERNATIONAL CONFERENCE  
COMPUTER SYSTEMS AIDED SCIENCE, INDUSTRY AND TRANSPORT

Zbigniew KĘDRA<sup>1</sup>

### CHARAKTERYSTYKA PĘKNIĘĆ W SZYNACH TYPU HEAD CHECK

### CHARACTERISTICS OF CRACKS IN RAILS TYPE HEAD CHECK

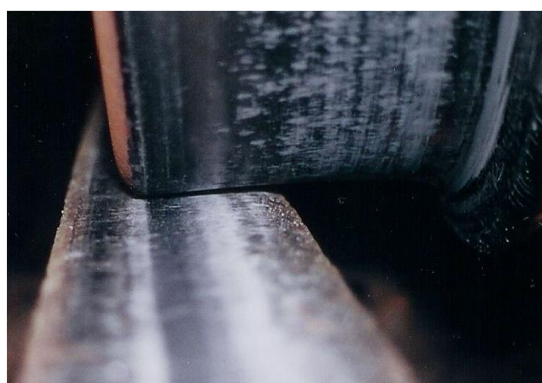
Rys.2. Przykładowe położenie koła w stosunku do szyny

Oprócz przytoczonych czynników istotne jest także miejsce kontaktu i styku. W praktyce istnieje kilka parametrów, które wpływają na położenie koła na szynie i mają wpływ na naprężenia kontaktowe [3]:

- szerokości toru - zmiana szerokości toru wpływa na położenie i geometrię styku koło/szyna,

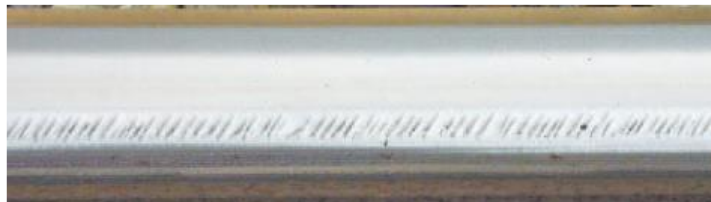
Rys. 4. Pęknięcia head checks

Pęknięcia rozwijają się powoli na powierzchni główki szyny, w tym samym kierunku co odkształcenie plastyczne, na ogół pod kątem 15-250 do powierzchni toczonej szyny, do głębokości 3-5 mm. Wówczas w zależności od wielkości naprężeń kontaktowych zaczynają zwiększać długość tylko na główce szyny z przybliżoną prędkością 1mm/Tg [10].
