## WYKORZYSTANIE SYSTEMU SKANOWANIA 3D DO OCENY STANU TECHNICZNEGO NAKŁADEK STYKOWYCH TRAKCYJNYCH ODBIERAKÓW PRĄDU

## 3D MACHINE VISION SYSTEM FOR EVALUATION OF CURRENT COLLECTORS CONTACT STRIPS CONDITION

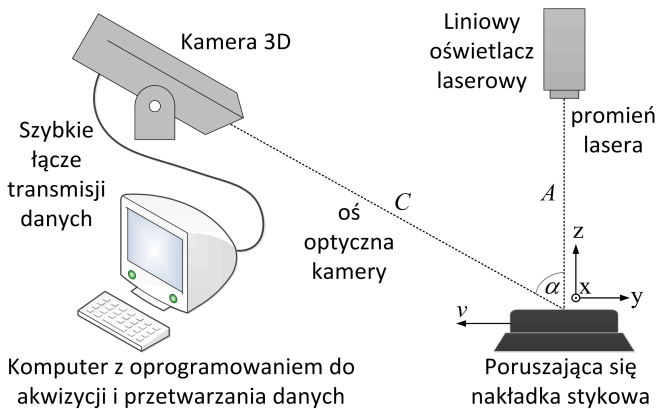
Rys. 2. Koncepcja pomiaru kształtu i wymiarów powierzchni nakładki stykowej za pomocą systemu wizyjnego

Skanowanie powierzchni nakładki stykowej metodą wizyjną wymaga zastosowania kamery oraz oświetlacza laserowego (rys. 2). Zadaniem oświetlacza jest projekcja linii świetlnej na skanowanej nakładce. Linia zorientowana jest prostopadle do kierunku ruchu skanowanego obiektu. Zastosowany oświetlacz generuje linię o długości  $L = 1100$  mm i szerokości  $W = 0,6$  mm z odległości  $A = 2538$  mm. Kamera zamontowana jest w taki sposób, aby rejestrować linię świetlną usytuowaną na nakładce z perspektywy. Z reguły kąt  $\alpha$  pomiędzy osią optyczną

kamery a kierunkiem padania strumienia światła laserowego zawiera się w granicach od  $15^\circ$  do  $60^\circ$ . Większy kąt odpowiada większej rozdzielczości pomiaru wysokości, lecz zwiększa ryzyko tzw. okluzji, czyli przesłonięcia linii świetlnej względem kamery poprzez nierówności na powierzchni skanowanego obiektu [4, 5].

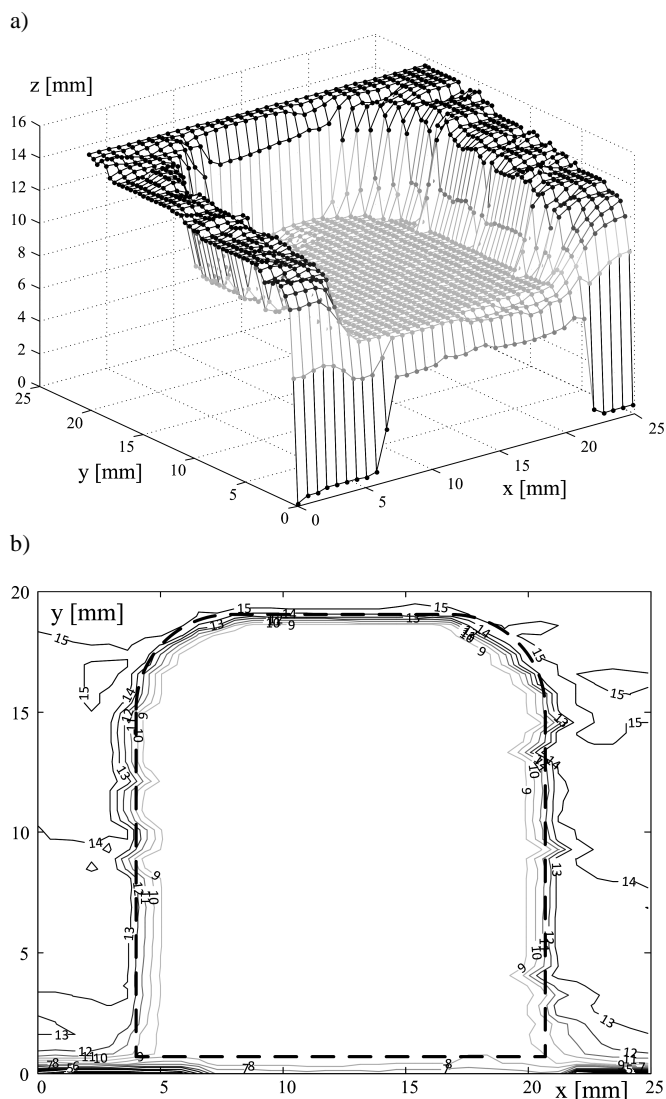
Rys. 10. Wynik skanowania fragmentu nakładki stykowej zawierającego spreparowane uszkodzenie o znanych wymiarach: a) wizualizacja 3D; b) warstwy

Na rysunku 10 przedstawiono fragment wyników skanowania nakładki zawierający spreparowane uszkodzenie. Wymiary wykonanego otworu to: długość  $x_o = 17,3$  mm, szerokość  $y_o = 18,7$  mm, głębokość  $y_o = 6$  mm, średnica frezu  $\phi = 8$  mm.

Na rysunku 10b naniesiono kontur wykonanego otworu. Uzyskano zgodność wymiarów długości i szerokości na poziomie 0,5 mm, a wysokości w granicach 1 mm.
