Dawny browar cystersów oliwskich

The old brewery of Oliwa Cistercians

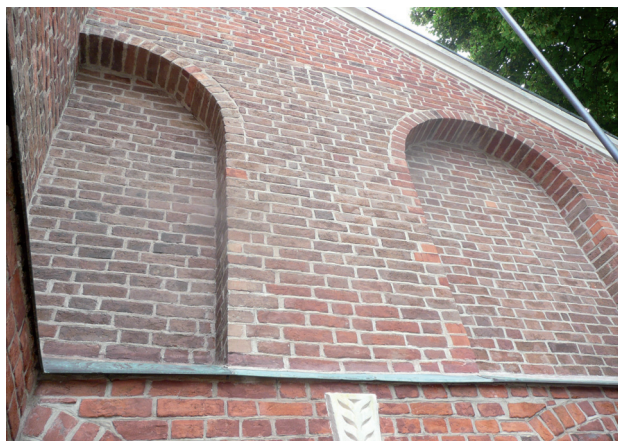
Il. 3. Wnęki znajdujące się w części górnej ściany wschodniej dawnego budynku gospodarczego. Należą one do jedynych średniowiecznych detali, jakie się zachowały. Stan z 2010 r. (fot. A. Piwek)

Fig. 3. Niches in the upper part of the eastern wall of the old utility building. They belong to the only mediaeval details that were preserved. Condition of 2010 (photo by A. Piwek)

Badania architektoniczne ujawniły w wolno stojącej ścianie wschodniej pozostałości, które powiązane są z najstarszymi dziejami, obecnie niezachowanego kubaturowo obiektu. Należy do nich przede wszystkim partia powyżej poziomego uskoku przechodzącego przez całą długość tej ściany, od klatki schodowej aż po pionowy uskok. Jej górną granicę stanowią dwie warstwy cegieł ponad zwieńczeniami dwóch wnęk. Występujące tutaj cegły, ułożone przeważnie w wątek wendyjski, mają wymiary: $31-31,5 \times 15-15,5 \times 8-8,5$ cm, wysokość 10 warstw cegieł ($10c$) = 104 cm. Do tego materiału należy jeszcze dołączyć nieliczne pozostałości znajdujące się poniżej poziomego uskoku – tło wnęki i relikty łęków ceglanych (il. 3).

The architectural research revealed some remnants in the detached eastern wall, which are connected with the oldest history of the structure that at present is not preserved in its cubature. This is, first of all, a part above the horizontal fault which runs through the whole length of this wall, namely, from the staircase up to the vertical fault. Its upper edge constitutes two layers of bricks above the crowning of two niches. The bricks which are mostly laid in a Vendian brickwork have the following sizes: $31-31.5 \times 15-15.5 \times 8-8.5$ cm, the height of 10 layers of bricks ($10c$) = 104 cm. Additionally, there are few remnants situated below the horizontal fault – the niche background and relics of brick arches (Fig. 3).
