## Problemy diagnostyki szyn kolejowych w torach i rozjazdach

Dr inż. Sławomir Grulkowski, dr inż. Zbigniew Kędra, mgr inż. Jerzy Zariczny  
Politechnika Gdańska, Wydział Inżynierii Lądowej i Środowiska

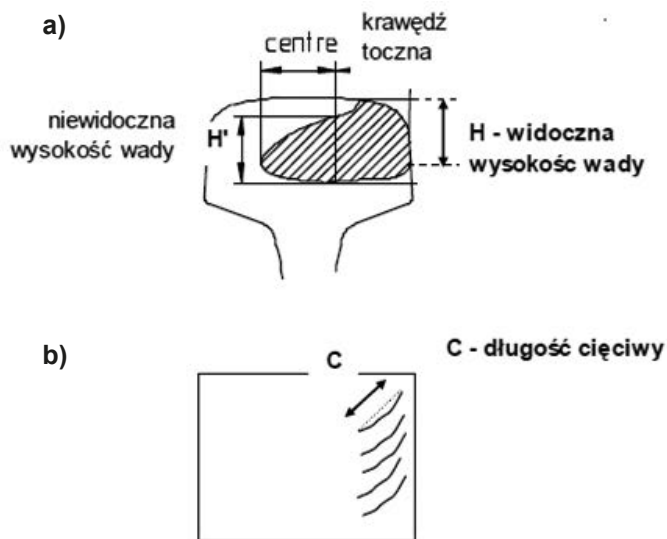
Rys. 17. Charakterystyczne parametry wady *head check* [7]

Z powyższych zaleceń wynika, że o wyborze trybu reprofilacji szyn decyduje przede wszystkim głębokość wad kontaktowo-zmęczeniowych. Dodatkowo w [7] zdefiniowano charakterystyczne parametry wad *head check* i *squat*. W przypadku wady *head check* jest to widoczna wysokość pęknięcia, wymiar  $H$  w przekroju poprzecznym główki szyny lub długość cięciwy pęknięcia, wymiar  $C$  w widoku z góry główki szyny (rys. 17). Jeżeli wymiar  $H \leq 5$  mm lub  $C \leq 10$  mm, to szyna kwalifikuje się do reprofilacji prewencyjnej lub naprawczej. Jeżeli wymiar  $H > 5$  mm lub  $C > 10$  mm, to szyna kwalifikuje się do wymiany, a w przypadku braku takiej możliwości do reprofilacji regeneracyjnej. Szyny z wadami *head check* w kształcie litery S lub o wymiarze  $H > 20$  mm należy jak najszybciej wymienić. Charakterystycznymi parametrami wady *squat* są widoczna wysokość oraz długość pęknięcia, odpowiednio wymiar  $D$  i  $L$  w wi-
