*Zegary słoneczne kościoła
pw. Wniebowzięcia Najświętszej Panny Marii w Gdańsku*

Sundials of St Mary's Church in Gdańsk

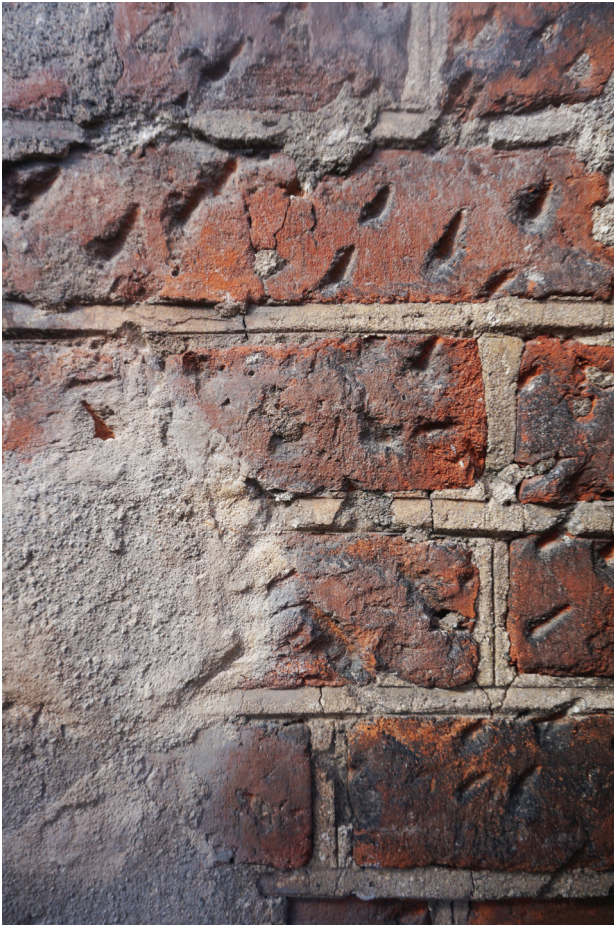
Il. 4. Fragmenty zachowanego tynku i nasieki na ceglach na ścianie południowej transeptu kościoła Mariackiego w Gdańsku – relikty po zegarze słonecznym wschodnim przy środkowym oknie (fot. A. Piwek, 2018)

Fig. 4. The fragments of preserved plaster and dents on the southern wall of the transept of St Mary's Church in Gdańsk – relics of the eastern sundial near to central window (photo by A. Piwek, 2018)

The fragments of the plaster recognized as part of the eastern clock face are preserved on approximately 53%

of the surface. The largest defects are in the middle part and at the edges of the face. In spite of the fact that only small traces were preserved, it is possible to determine a part of certain data and the data with considerable certainty. The former include the clock face plan, the place where the polos is placed and the angle of its position. Due to the lack of its selection already in the engraving from 1687, it is clear that the clock must have been liquidated earlier. It also reveals the reason for this action. It would seem that a chosen place for the sundial was comprehensively thought out. However, it turned out to be differently. It had a major disadvantage. It was situated exactly under the basket which divided the surfaces of the two western roofs of the transept. The rainwater from these roof surfaces flowed into the basket and then by using the extended gypsum spouts, especially by the wind, onto the transept wall and flowed down to the ground. This resulted in frequent leaks and slow destruction of the clock plaster face. This fact did not make Gdańsk citizens to reflect on it more deeply because no attempts at trying to protect the clock were made⁷. The necessity of constant repairs was probably the main reason for the decision made as regards the construction of a new clock on the south-western corner of the transept. Its secondary placement is evidenced by the fact that the clock face overlaps one of the openings which illuminate the staircase. When vertical gutters were introduced in Gdańsk in the 17th century, they were also fixed on St Mary's Church. The run of the gutter from the basket between the roofs up to the stone plinth of the transept is visible on the already mentioned engraving. It cuts the clock face in two parts, which confirms the early elimination of the clock. Lack of the preserved painting on the fragments of plaster makes it impossible to recognize the face's decorations. We can only assume that the drawing was repeated on the new (western) clock. However, it could not have been exactly the same because the older version included a smaller area and it was also placed in the so-called lying rectangle but not in a square.

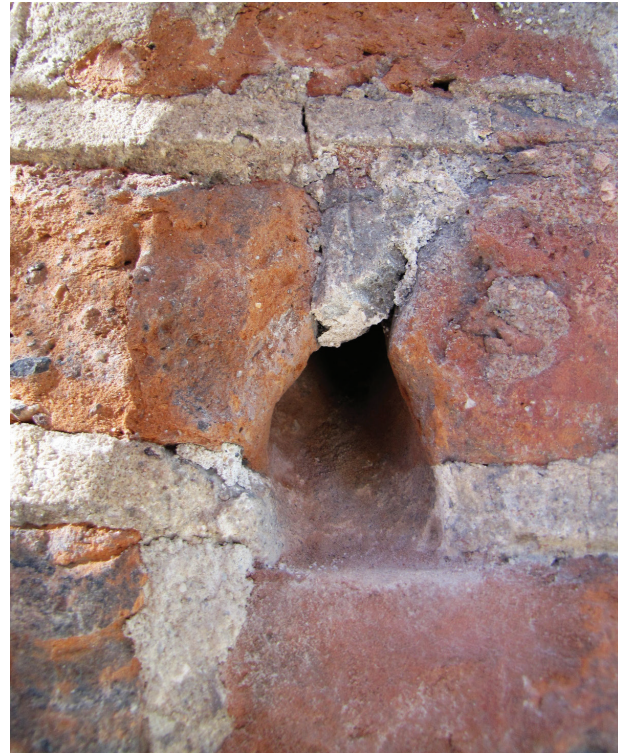
Il. 5. Otwór po metalowej wskazówce (polosie) na ścianie południowej transeptu kościoła Mariackiego w Gdańsku (fot. T. Jażdżewski, 2018)

Fig. 5. The hole for the metal bar (polosie) found on the southern wall of the transept of St Mary's Church in Gdańsk (photo by T. Jażdżewski, 2018)

was found. It is interpreted as an accidental slight dab which was made now or in the course of some earlier works. On the preserved plaster there are no auxiliary cavities, which were often made in the event of intending to prepare a precise drawing. A thorough examination of the nearest plaster area showed that it is covered with keying traces (Fig. 4). Their length is usually 2–3 cm with a depth of up to 0.7 cm. Together with the aforementioned plaster, they form a rectangle measuring 260×243 cm. The keying traces found in its area (in the places without plasters) are a technological remnant of increasing adhesion of the plaster to the wall, and thus its durability. The fragments of the walls surrounding the described traces are free of both plaster and keying traces. The elements found clearly indicate the remains of the plaster sundial face and the substrate prepared for it. Halfway through the width of the figure determined in this way, at a distance of 44 cm from its upper edge downwards, between the vertical and horizontal joint, a cavity with a diameter of approximately 4 cm and filled with mortar was discovered. After its removal, a 15 cm deep opening with an

oblique course towards the wall surface rising up into the wall was uncovered. The angle of its inclination is 35–40°. This trace is interpreted as the place of fixing the polos, whereas the angle of the course of the opening – its inclination towards the plane of the face (Fig. 5, 6). According to the principle of the sundial's structure, its hand must be parallel to the Earth's axes of rotation, i.e. it must lie in the area of the local meridian [9, p. 6]. This feature is shown the following formula: $90^\circ - \varphi$ (the range of latitude). For St Mary's Church in Gdańsk, the range φ is 54°20'59"N, which roughly gives an angle of inclination of the polos equal to 35°40', and thus contained in the data obtained empirically. In order for the sundial hand to provide permanent and exact timing, it should have some additional support. However, no unequivocal traces of it could be found. This allows us to conclude that its placement could have been located about 30 cm lower because there are no adequate damages anywhere, except for the brick replaced there or similarly to the case of the western clock where the hand was fixed only at one point.
