## WYKORZYSTANIE SYSTEMU SKANOWANIA 3D DO OCENY STANU TECHNICZNEGO NAKŁADEK STYKOWYCH TRAKCYJNYCH ODBIERAKÓW PRĄDU

**Streszczenie:** Nakładki stykowe, będące elementami kolejowego odbieraka prądu, bezpośrednio stykające się z przewodem jezdnym sieci trakcyjnej, są ważnym elementem układu zasilania pojazdu szynowego. Nakładki ulegają zużyciu oraz uszkodzeniom. Pogarsza to warunki odbioru prądu, a nawet może skutkować uszkodzeniem sieci i odbieraka. Istnieje więc potrzeba regularnej diagnostyki nakładek stykowych. Zaproponowano zastosowanie do tego celu systemu skanowania z kamerą 3D. Omówiono ideę trójwymiarowego skanowania powierzchni nakładek z wykorzystaniem kamery oraz oświetlacza laserowego. Opisano laboratoryjne stanowisko pomiarowe oraz stanowisko terenowe zamontowane na linii kolejowej. Przedstawiono wybrane wyniki skanowania oraz analizy stopnia zużycia nakładek stykowych. Oszacowano dokładność wyznaczania wymiarów nakładek za pomocą wykonanego stanowiska.

## 3D MACHINE VISION SYSTEM FOR EVALUATION OF CURRENT COLLECTORS CONTACT STRIPS CONDITION

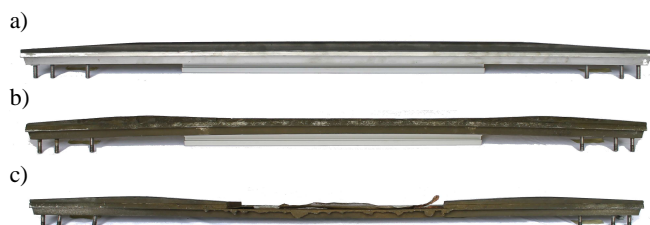
Rys. 1. Widok z boku nowej (a), znacznie zużytej (b) oraz uszkodzonej (c) nakładki stykowej

Kolejowe pojazdy szynowe są szczególnym typem ruchomych odbiorników energii elektrycznej. Zasilane są one zazwyczaj z górnej sieci jezdnej za pośrednictwem odbieraka prądu, zainstalowanego na dachu pojazdu [1]. Istotnym elementem odbieraka jest ślizgacz, zawierający najczęściej dwie nakładki stykowe (rys. 1) [2]. Odbiór mocy zapewniony jest przez ruchomy zestyk pomiędzy przewodem jezdym a nakładkami stykowymi. Poprawny odbiór prądu uwarunkowany jest odpowiednią konstrukcją tych elementów, ale także ich właściwym utrzymaniem [3].

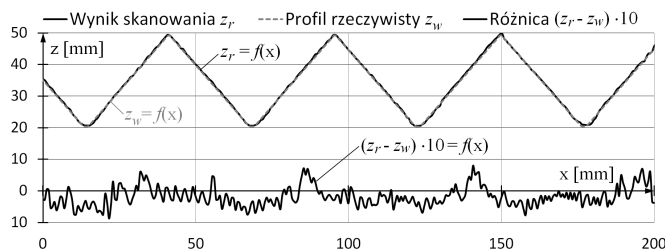
Na dokładność pomiaru wysokości punktów profilu za pomocą systemu skanowania 3D wpływa duża liczba czynników. Wśród nich znajdują się m.in. dokładność ustawienia ostrości za pomocą obiektywu, równomierność projekcji linii laserowej na powierzchni nakładki czy uproszczenia modelu, na podstawie którego wykonywana jest transformacja wysokości z układu współrzędnych matrycy kamery do układu rzeczywistego. W celu oszacowania dokładności pomiaru wysokości w docelowej konfiguracji stanowiska, wykonano skanowanie obiektu o znanym kształcie i wymiarach. Tolerancja wykonania wykorzystanego obiektu wzorcowego wynosi 25  $\mu\text{m}$ . Na rysunku 8 przedstawiono porównanie wyniku pomiaru obiektu wzorcowego z wymiarami rzeczywistymi. Błąd wyznaczenia wysokości jest nie większy niż 1 mm.

Rys. 8. Wynik skanowania obiektu o dokładnie znanym kształcie i wymiarach

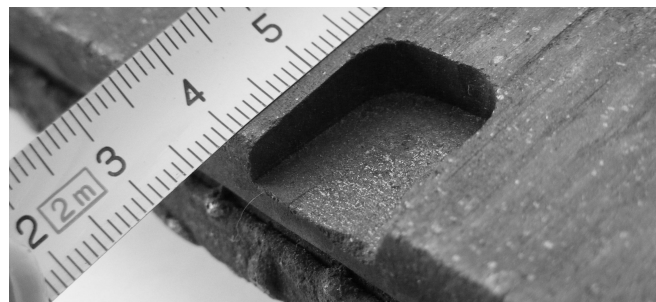
Typowym uszkodzeniem nakładek stykowych jest wykruszenie na brzegu będące efektem zahaczenia nakładki o niepoprawnie wyregulowane elementy sieci jezdnej. W celu weryfikacji dokładności wyznaczania rozmiaru takich uszkodzeń, wyfrezowano w nakładce otwór o zblizonym do typowego uszkodzenia kształcie i wymiarach (rys. 9).

Rys. 9. Fotografia spreparowanego uszkodzenia nakładki stykowej
