**Piotr Samól\*, Monika Kasprzak\*\***

## *Relikty piwnicy z XVI w. przy kościele Wniebowzięcia NMP w Gdańsku*

### *Relicts of the 16<sup>th</sup>-century cellar by the St Mary's church in Gdańsk*

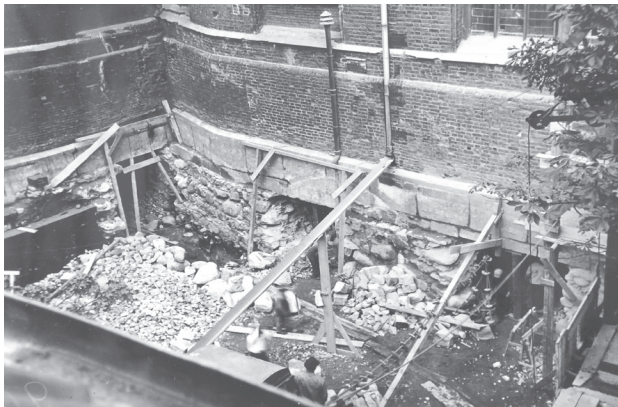
Il. 7. Rozbiórka piwnic z XVI w. w celu budowy kotłowni w 1929 r. Na ścianie nawy północnej widoczny zarys skutych koleb piwnicy (z zasobu Archiwum Państwowego w Gdańsku, [15])

Fig. 7. Demolition of cellars in the 16<sup>th</sup> century in order to build a boiler room in 1929. On the wall of the northern aisle, there is a visible outline of the cellar's dissembled barrels (Archiwum Państwowe w Gdańsku, [15])

and cellar “2” – 51 m<sup>2</sup> (the ratio 2:3 confirms the cost by Gruber). The staircase, which contained elements of the previous single cellar from the beginning of the 16<sup>th</sup> century, occupied about 17 m<sup>2</sup> of the projection. Taking into account the horizontal projection of walls, the area of cellars calculated on the outline was approximately 118 m<sup>2</sup>. Both cellars were covered with barrel vaults<sup>6</sup>, however, the height of walls had to be different because the barrel vaults' spread in both rooms was different – 4 m in the eastern and 5 m in the western one (Fig. 7).
