*Zegary słoneczne kościoła
pw. Wniebowzięcia Najświętszej Panny Marii w Gdańsku*

Sundials of St Mary's Church in Gdańsk

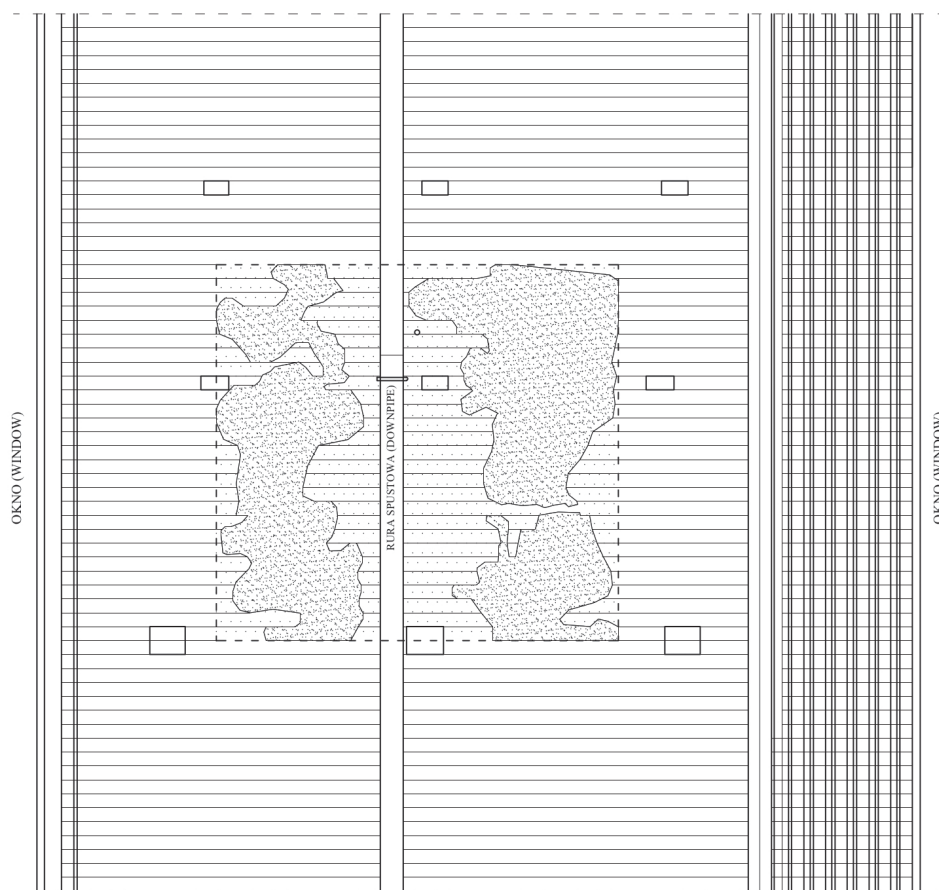
Il. 6. Relikty zegara wschodniego przy środkowym oknie na ścianie południowej transeptu kościoła Mariackiego w Gdańsku (rys. T. Jażdżewski)

Fig. 6. The relics of eastern sundial at the central window on the southern wall of the transept of St Mary's Church in Gdańsk (by T. Jażdżewski, 2018)

zasięg zachowanego tynku / range of preserved plaster
-

zasięg cegieł z nasiekami / range of dents on bricks

Gdańsk, Kościół Wniebowzięcia Najświętszej Panny Marii, transept elewacja południowa, wschodni zegar słoneczny, inwentaryzacja, skala 1:50
Gdańsk, St Mary's Church, transept south elevation, east sundial, inventory drawing, scale 1:50

The fragments of the plaster recognized as part of the eastern clock face are preserved on approximately 53%

of the surface. The largest defects are in the middle part and at the edges of the face. In spite of the fact that only small traces were preserved, it is possible to determine a part of certain data and the data with considerable certainty. The former include the clock face plan, the place where the polos is placed and the angle of its position. Due to the lack of its selection already in the engraving from 1687, it is clear that the clock must have been liquidated earlier. It also reveals the reason for this action. It would seem that a chosen place for the sundial was comprehensively thought out. However, it turned out to be differently. It had a major disadvantage. It was situated exactly under the basket which divided the surfaces of the two western roofs of the transept. The rainwater from these roof surfaces flowed into the basket and then by using the extended gypsum spouts, especially by the wind, onto the transept wall and flowed down to the ground. This resulted in frequent leaks and slow destruction of the clock plaster face. This fact did not make Gdańsk citizens to reflect on it more deeply because no attempts at trying to protect the clock were made⁷. The necessity of constant repairs was probably the main reason for the decision made as regards the construction of a new clock on the south-western corner of the transept. Its secondary placement is evidenced by the fact that the clock face overlaps one of the openings which illuminate the staircase. When vertical gutters were introduced in Gdańsk in the 17th century, they were also fixed on St Mary's Church. The run of the gutter from the basket between the roofs up to the stone plinth of the transept is visible on the already mentioned engraving. It cuts the clock face in two parts, which confirms the early elimination of the clock. Lack of the preserved painting on the fragments of plaster makes it impossible to recognize the face's decorations. We can only assume that the drawing was repeated on the new (western) clock. However, it could not have been exactly the same because the older version included a smaller area and it was also placed in the so-called lying rectangle but not in a square.
