# INŻYNIERIA BUDOWNICTWO

## Analiza nośności wybozeniowej cylindrycznego silosu z blachy falistej wzmocnionego słupami

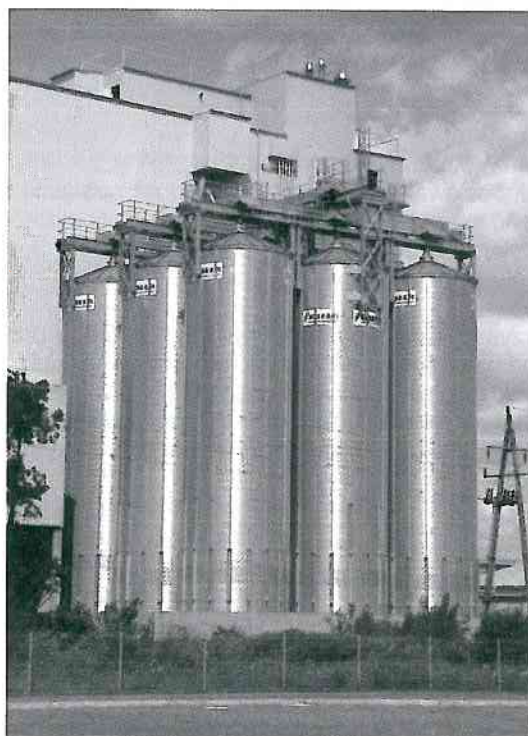
Rys. 1. Bateria silosów cylindrycznych

Analizowano rzeczywisty pojedynczy silos cylindryczny wchodzący w skład zespołu silosów (rys. 1). Wysokość silosu  $H = 21,48$  m, a jego średnica  $D = 5,35$  m. Powierzchnia silosu była równa  $22,48$  m<sup>2</sup>, a obwód  $16,81$  m. Płaszcz silosu wykonano z 24 pierścieni sfałdowanych w kierunku poziomym (144 blach o wymiarach  $890 \times 2940 \times 0,75$  mm). Silos wzmocniono 18 pionowymi słupami posadowionymi na płycie fundamentowej o rozstawie wzdłuż obwodu równym  $0,933$  m i przekroju cienkościennym otwartym, skokowo zmiennym na wysokości.
