Analiza techniczno-ekonomiczna rozwiązań rewitalizacyjnych zabytkowego mostu w Tczewie

Dr inż. Adam Kristowski, mgr inż. Agata Siemaszko
Politechnika Gdańska, Wydział Inżynierii Lądowej i Środowiska

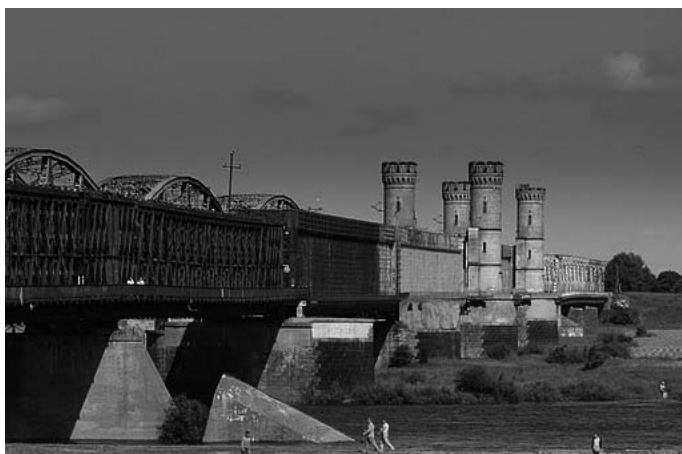
Rys. 2. Widok na zachowane wieżyczki (fotografia własna)

Przęsła nr 7 ÷ 9 – swobodnie podparte kratownice z jazdą górą wybudowane w latach 1946-1947 (dźwigary główne to nitowane kratownice typu W). Przęsła nr 10 ÷ 12 pochodzą z 1912 r., są to swobodnie podparte kratownice nitowane, o pasach równoległych z jazdą dołem [5]. Niestety z pierwotnych rozwiązań architektonicznych nie zachowała się brama posadowiona na przyczółku zachodnim, przetrwały natomiast cztery filary mostowe z dwiema parami neogotyckich wież (rys. 2). Są one kompozycyjnie związane z żelazną konstrukcją kratową, zachowaną przy przęsłach.

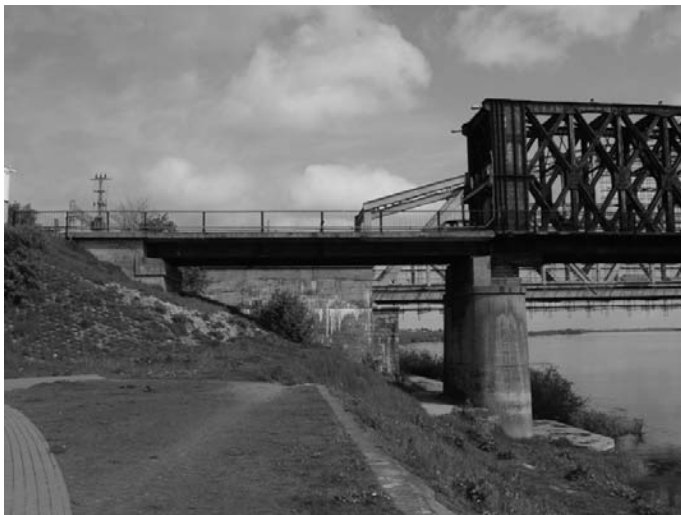
Rys. 4. Fotografia przedstawia stan obecny wjazdu na most, gdzie pierwotnie znajdowały się bramy portalowe (fotografia własna)

w części podziemnej – fundamenty oraz kazamaty pełniące funkcje obronne, a w części nadziemnej dwa budynki wartownicze, mury zewnętrzne, ozdobna masywna brama i niewielki odcinek drogi prowadzącej na most (porównaj rys. 3, 4). W celu poszukiwania rozwiązań możliwych do praktycznej realizacji proponuje się przeanalizować trzy propozycje technologiczne przeprowadzenia rewitalizacji. Rozwiązania te różnią się między sobą zarówno wiernością odtworzenia elementów bramy, materiałami, jak i technologiami ich wykonania, zachowując pierwotne walory architektoniczne.

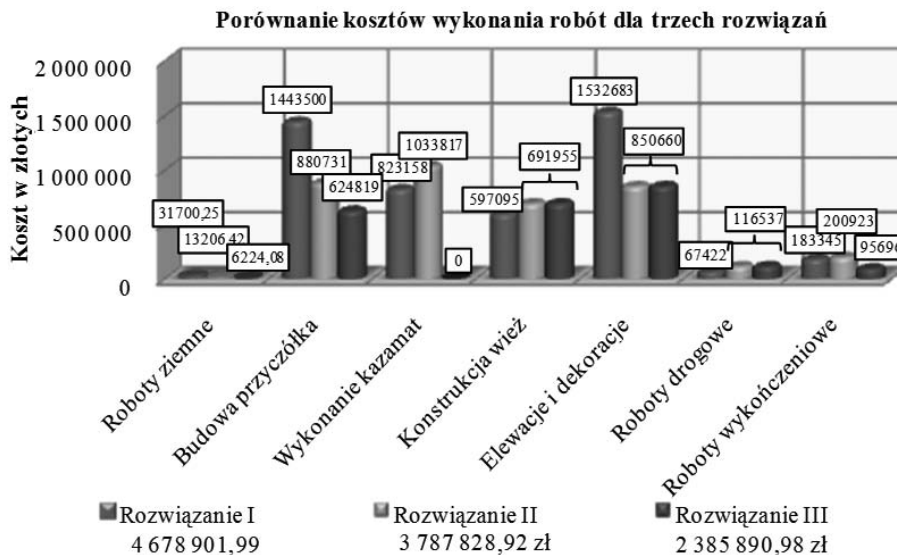
Rys. 5. Porównanie kosztów wykonania robót dla proponowanych trzech rozwiązań

Zestawienie proponowanych trzech rozwiązań układu konstrukcji bram portalowych przedstawiono w tabl. 1. Rozwiązanie pierwsze jest zgodne z pierwotnymi założeniami przyjętymi do realizacji tej części mostu podczas jego budowy w XIX wieku, pozostałe dwa rozwiązania zawierają proponowane przez autorów zmiany konstrukcyjne, ale takie, które nie zmieniają walorów architektonicznych. W celu dokonania analizy kosztów proponowanych rozwiązań autorzy wykonali kalkulacje kosztorysowe proponowanych rozwiązań w programie Norma PRO. W rozwiązaniu pierwszym, największe koszty generują materiały budowlane (porównaj rys. 5).

Prawie 20% całkowitej ceny stanowi robocizna, natomiast najmniej, bo zaledwie niecały 1%, to praca sprzętu. Wynika to z konieczności realizowania robót w pierwotnej technologii. Całość inwestycji w tym rozwiązaniu szacuje się na ponad 4,6 miliona złotych. W rozwiązaniu drugim największe koszty to koszt materiałów budowlanych – cegła budowlana, beton z kruszywem
