Analiza techniczno-ekonomiczna rozwiązań rewitalizacyjnych zabytkowego mostu w Tczewie

Dr inż. Adam Kristowski, mgr inż. Agata Siemaszko
Politechnika Gdańska, Wydział Inżynierii Lądowej i Środowiska

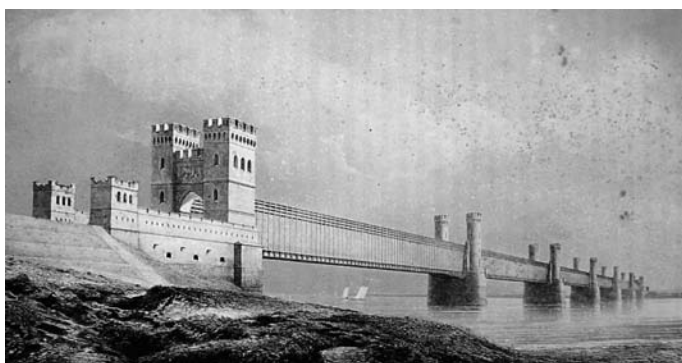
Rys. 1. Projekt mostu na rysunku Carla Lentze [6]

piętości przęseł w Europie. Autorem koncepcji był Carl Lentze, autorem obliczeń statycznych i rozwiązań konstrukcyjnych był Rudolf Eduard Schinz, a projektantem portali i wież – Friedrich August Stüler [1, 5] (rys. 1) [6].

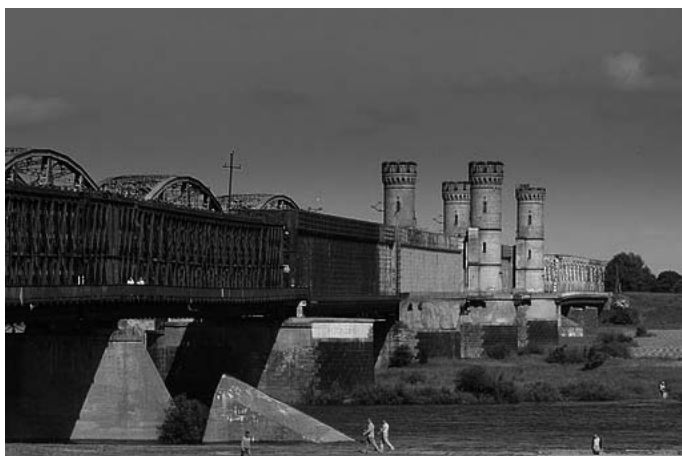
Rys. 2. Widok na zachowane wieżyczki (fotografia własna)

Przęsła nr 7 ÷ 9 – swobodnie podparte kratownice z jazdą górą wybudowane w latach 1946-1947 (dźwigary główne to nitowane kratownice typu W). Przęsła nr 10 ÷ 12 pochodzą z 1912 r., są to swobodnie podparte kratownice nitowane, o pasach równoległych z jazdą dołem [5]. Niestety z pierwotnych rozwiązań architektonicznych nie zachowała się brama posadowiona na przyczółku zachodnim, przetrwały natomiast cztery filary mostowe z dwiema parami neogotyckich wież (rys. 2). Są one kompozycyjnie związane z żelazną konstrukcją kratową, zachowaną przy przęsłach.

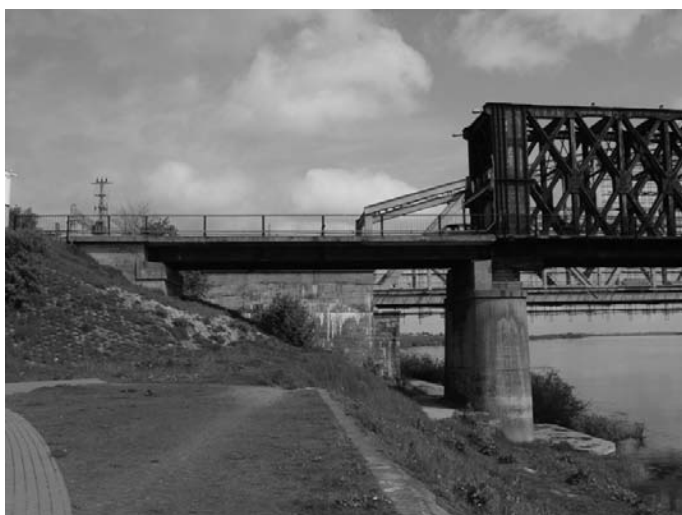
Rys. 4. Fotografia przedstawia stan obecny wjazdu na most, gdzie pierwotnie znajdowały się bramy portalowe (fotografia własna)

w części podziemnej – fundamenty oraz kazamaty pełniące funkcje obronne, a w części nadziemnej dwa budynki wartownicze, mury zewnętrzne, ozdobna masywna brama i niewielki odcinek drogi prowadzącej na most (porównaj rys. 3, 4). W celu poszukiwania rozwiązań możliwych do praktycznej realizacji proponuje się przeanalizować trzy propozycje technologiczne przeprowadzenia rewitalizacji. Rozwiązania te różnią się między sobą zarówno wiernością odtworzenia elementów bramy, materiałami, jak i technologiami ich wykonania, zachowując pierwotne walory architektoniczne.
