# Stateczność czołowego obwałowania nasypu przeciwpowodziowego Jeziora Druzno

**Dr hab. inż. Andrzej Olchawa – Uniwersytet Technologiczno-Przyrodniczy w Bydgoszczy,  
Wydział Architektury, Budownictwa i Inżynierii Środowiska**

**Prof. dr hab. inż. Jarosław Przewłocki – Politechnika Gdańska, Wydział Architektury**

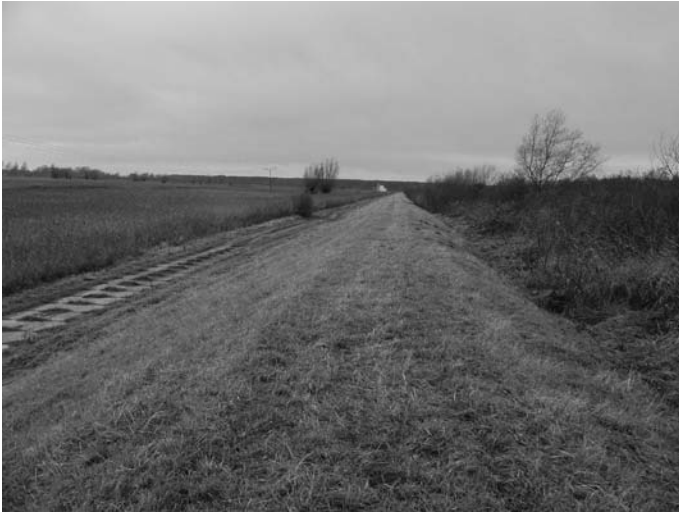
Rys. 1. Widok nasypu na polderze 76 w miejscowości Nowe Dolno zmodernizowanego z zastosowaniem metody zagęszczania udarowego po 13 latach eksploatacji budowli

Obiektem, dla którego wykonano obliczenia stateczności jest nasyp czołowego obwałowania przeciwpowodziowego Jeziora Druzno na polderze 76 w miejscowości Nowe Dolno (rys. 1), którego modernizację wykonano w 1995 roku. Polegała ona na podwyższeniu korony nasypu, rozbudowie korpusu i zagęszczeniu udarowym starego, zdegradowanego nasypu. Do rozbudowy i podwyższenia zastosowano grunt organiczny z pobliskiego rowu materiałowego. Grunt wydobyty z rowu leżał przez jeden rok na hałdzie w bezpośrednim sąsiedztwie modernizowanego nasypu (tzw. sezonowanie).
