Historyczny żuraw na przekonstruowanym fragmencie oryginalnej estakady jako pomnik Stoczni Gdańskiej

Streszczenie: W pracy omówiono wybrane zagadnienia z przeprowadzonych badań mających na celu ocenę możliwości pozostawienia historycznego żurawia 642-24 na estakadzie B-5 w obecnej lokalizacji po modyfikacji jej schematu statycznego. Zmiana miałaby polegać na skróceniu konstrukcji jedenastoprzęsłowej do dwóch lub jednego przęsła. W referacie zawarto: ocenę aktualnego stanu technicznego obiektu, prezentację zakresu obliczeń MES, opis przyjętych schematów obciążeń, przedstawienie wyników obliczeń statycznych i wymiarowania elementów ustroju, sprawdzenie globalnej i lokalnej stateczności oraz charakterystyk dynamicznych konstrukcji.

Historical crane on the redesigned original trestle bridge as a memorial of Gdansk Shipyard

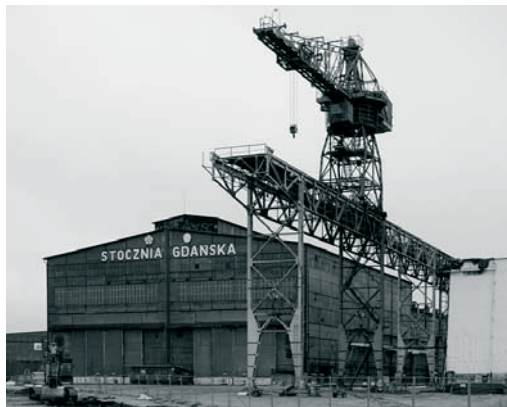
Rys. 2. Estakada B-5 oraz dźwignica od strony ul. Jana z Kolna (fot. Ł. Pyrzowski)

W rejonie podpory 11 znajduje się na estakadzie unieruchomiona na stałe dźwignica (rys. 2), tj. stocznioży żuraw wieżowy o ciężarze własnym 85.76 t, której nadano numer inwentarzowy 642-24.

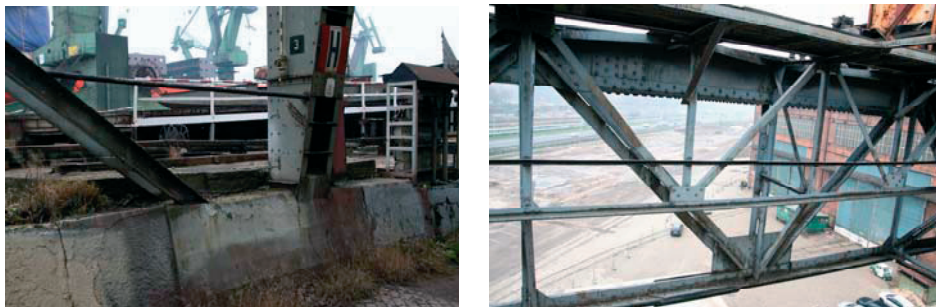
Rys. 3. Typowe stwierdzone uszkodzenia konstrukcji

Ogólnie mówiąc, na stalowych dźwigarach kratowych, słupach i konstrukcyjnych elementach dźwignicy stwierdzono głównie występowanie lokalnych ognisk korozyjnych i ubytków powłok malarskich (rys. 3). W przypadku stóp fundamentowych występują spękania i lokalne ubytki betonu oraz rozwarstwienia blach węzłowych. Na pomoście dla obsługi lokalnie występują przegnicia i ubytki oraz naloty organiczne. Zabytkowe stężenia w przęśle 4-5, które docelowo muszą być przeniesione do „części nowej”, są z powodu miejscowych braków powłok malarskich skorodowane w największym stopniu.

Pomimo zauważonych usterek w odniesieniu do konstrukcji stalowej nie stwierdzono występowania objawów, które mogłyby świadczyć o znacznym spadku nośności czy przeciążeniu „części nowej” estakady.

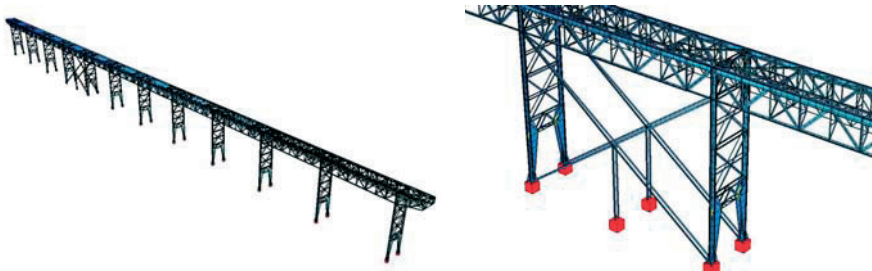
Rys. 4. Wizualizacja schematu obliczeniowego konstrukcji M1 (cała estakada)

M1 - cała konstrukcja, tj. 11 przęseł w układzie przegubowym i utwierdzonym (rys. 4),

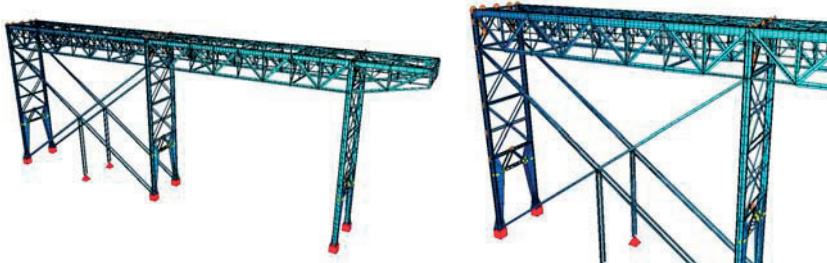
Rys. 5. Wizualizacja schematu obliczeniowego konstrukcji M2 (po modernizacji, podpory 10-12)

M2 - tylko dwa przęsła pomiędzy podporami 10 a 12 w układzie przegubowym i utwierdzonym (rys. 5),

W schemacie M2 (2 przęsła) oraz M3 (1 przęsło) w celu zapewnienia sztywności przestrzennej konstrukcji założono wbudowanie historycznych steżeń przeniesionych z pola pomiędzy podporami 4 a 5 wraz z występującym słupkiem (rys. 5).

Na podstawie analizy stanu naprężeń stwierdzono, że w schemacie docelowym (2 przęsa rys. 5), uwzględniając różne schematy podparcia słupów, w żadnym z analizowanych, najbardziej wyężonych elementów estakady nie dochodzi do przekroczenia nośności użytego do jej budowy materiału.
