Historyczny żuraw na przekonstruowanym fragmencie oryginalnej estakady jako pomnik Stoczni Gdańskiej

Jacek Chróścielewski¹, Mikołaj Miśkiewicz², Łukasz Pyrzowski³

Katedra Mechaniki Budowli i Mostów, Wydział Inżynierii Lądowej i Środowiska, Politechnika Gdańska, e-mail: ¹ jacek.chroscielewski@wilis.pg.gda.pl, ² mikolaj.miskiewicz@wilis.pg.gda.pl, ³ lukasz.pyrzowski@wilis.pg.gda.pl

Historical crane on the redesigned original trestle bridge as a memorial of Gdansk Shipyard

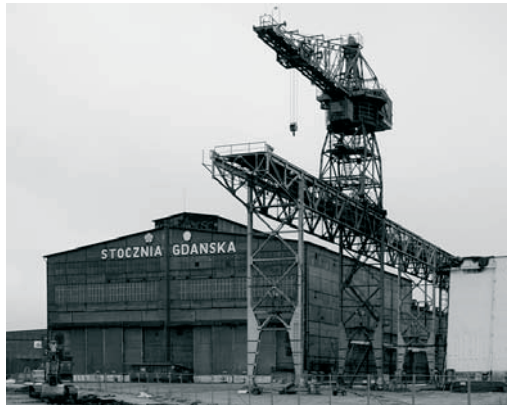
Rys. 2. Estakada B-5 oraz dźwignica od strony ul. Jana z Kolna (fot. Ł. Pyrzowski)

Aktualnie konstrukcję nośną estakady stanowi 11-przęsłowy nitowany stalowy ustrój kratowy z jazdą górą o długości całkowitej 278m ($7\text{m} + 11 \times 24\text{m} + 7\text{m}$) oparty na wykratowanych stalowych słupach o wysokości około 20m (rys. 1, 2). W dokumentacji archiwalnej określono mianem „części starej” konstrukcję pomiędzy podporami 1 a 9 oraz „części nowej” pomiędzy podporami 9 a 12. Obie części są niemalże identyczne, różnią się tylko detalami w przekrojach prętów. Termin powstania estakady wg. dostępnej dokumentacji archiwalnej [3, 4] oszacowano na około 1946 r, niestety nie znaleziono komentarza odnośnie roku budowy „części nowej”.

W rejonie podpory 11 znajduje się na estakadzie unieruchomiona na stałe dźwignica (rys. 2), tj. stoczniovy żuraw wieżowy o ciężarze własnym 85.76 t, której nadano numer inwentarzowy 642-24.

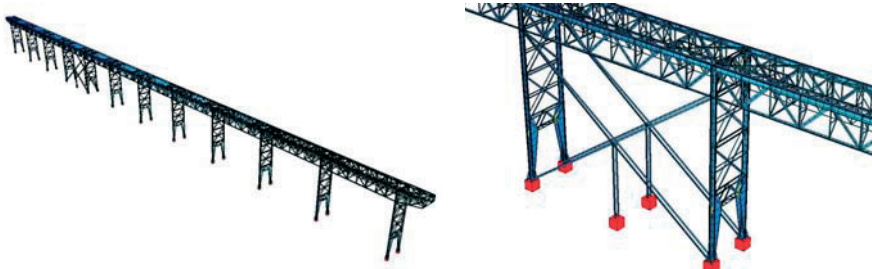
M1 - cała konstrukcja, tj. 11 przęseł w układzie przegubowym i utwierdzonym (rys. 4),

Rys. 4. Wizualizacja schematu obliczeniowego konstrukcji M1 (cała estakada)

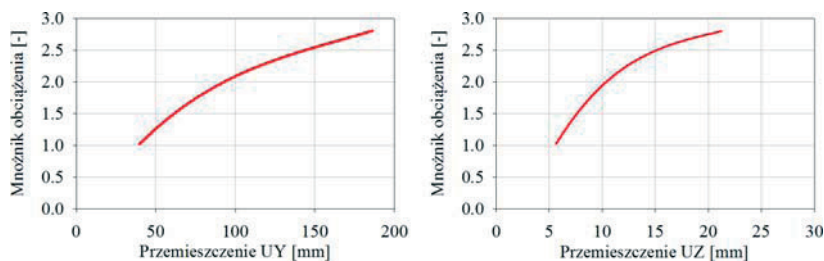
Na rys. 6 oraz rys. 7 przedstawiono uzyskane dla analizowanej konstrukcji śledzone ścieżki równowagi. Analizy wskazały, że konstrukcję można uznać za odporną na utratę stateczności ($\lambda > 2.2$).

Rys. 6. Przeszczenia poziome UY i pionowe UZ punktu na szczycie słupa 11
