# Problemy koordynacji realizacji robót budowlanych na przykładzie rewitalizacji dzielnicy Gdańsk – Letnica

Dr inż. Beata Grzyl, mgr inż. Magdalena Apollo  
Politechnika Gdańska, Wydział Inżynierii Lądowej i Środowiska

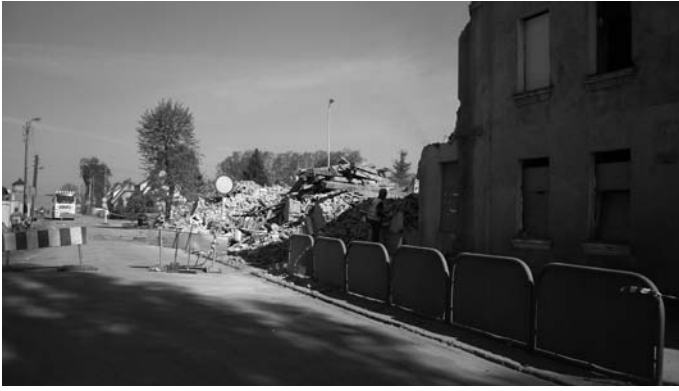
Rys. 1. Ulica Uczniowska 11-21 (źródło: <http://www.gallery.gzmk.pl/letnica/>)

1. Nakładanie się harmonogramów robót remontowych w budynkach z harmonogramami przebudowy i modernizacji ulic (rys. 1, 2) wygenerowało szereg zakłóceń organizacyjnych w zakresie:
  - koordynacji działań remontowych układu drogowego i w budynkach,
  - organizacji powierzchni koniecznej do składowania materiałów budowlanych i sprzętu,
  - zapewnienia niezbędnej powierzchni na pomieszczenia biurowo-socjalne,
  - zapewnienia bezpiecznych warunków pracy wykonawców.
2. Harmonogram przesiedleń najemców lokali mieszkalnych na czas prowadzonych prac rewitalizacyjnych w pewnym zakresie pokrył się z harmonogramem robót
