## **WYBRANE ASPEKTY STANU STRUKTURY POWIERZCHNI STALI HARTOWANEJ NA PRZEBIEG NAGNIATANIA TOCZNEGO**

**Piotr WASZCZUR, Michał DOBRZYŃSKI, Bogdan ŚCIBIORSKI, Stefan DZIONK**

**Politechnika Gdańska, Wydział Mechaniczny, Katedra Technologii Maszyn  
i Automatykacji Produkcji**

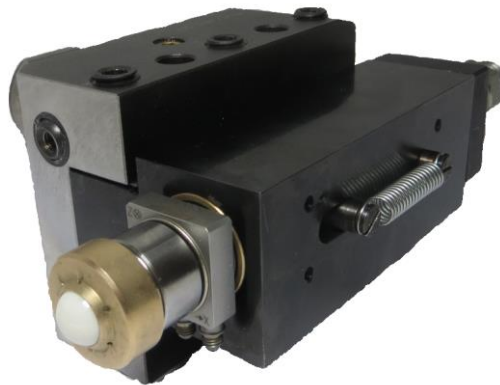
Rys. 1. Narzędzie zastosowane w badaniach z oprawką VDI B6 – 40x25x44

Celem badań była ocena wpływu wybranych struktur powierzchni na przebieg nagniatania tocznego. Badania zrealizowano na tokarce CNC Razmer 2M-5-21/11. Obróbką poprzedzającą nagniatanie było toczenie. Do toczenia wykorzystano płytkę WNGA080408S01030A z ostrzem z CBN (7015 wg Sandvik) i promieniu naroża  $r_e = 0,8$  mm. Obróbkę przeprowadzono dla ustalonej prędkości skrawania  $v_c = 154$  m/min, głębokości skrawania  $a_p = 0,2$  mm i posuwach  $f = 0,1 \div 0,18$  mm/obr. Nagniataniu poddano wałki o średnicy 50 mm wykonane ze stali Cf 53, której twardość po zahartowaniu wynosiła 62 HRC. Proces nagniatania realizowano nagniatakiem (rys. 1), w którym elementem nagniatającym była kulka łożyskowa o średnicy  $\frac{1}{2}$ " z azotku krzemu  $Si_3N_4$ . Docisk kulek łożyskowych hydrostatycznie realizowany był za pośrednictwem poduszki olejowej regulowanej ciśnieniem z pompy hydraulicznej. Proces nagniatania realizowano dla dwóch wartości posuwu nagniatania  $f_n = 0,06$  i  $0,20$  mm/obr z prędkością nagniatania  $v_n = 140$  m/min. Jako medium zastosowano emulsję wody i oleju Hysol R (o zawartości 8%). Badania realizowano dla ustalonego ciśnienia równego 400 barów. Przykłady uzyskanych struktur zarejestrowanych profili chropowatości przedstawia rys. 2.
