Pomiar wartości opóźnienia hamowania dla sprawnego i niesprawnego układu hamulcowego samochodu osobowego

The measurement of values for efficient and inefficient braking system of a vehicle

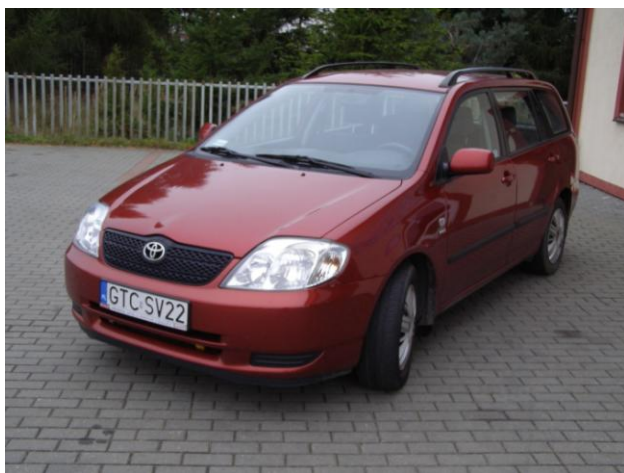
Rys. 1. Pojazd badawczy Toyota Corolla

Do przeprowadzenia pomiarów posłużył samochód osobowy Toyota Corolla E 12, typ nadwozia kombi, silnik benzynowy, rok produkcji 2004 (rys. 1).

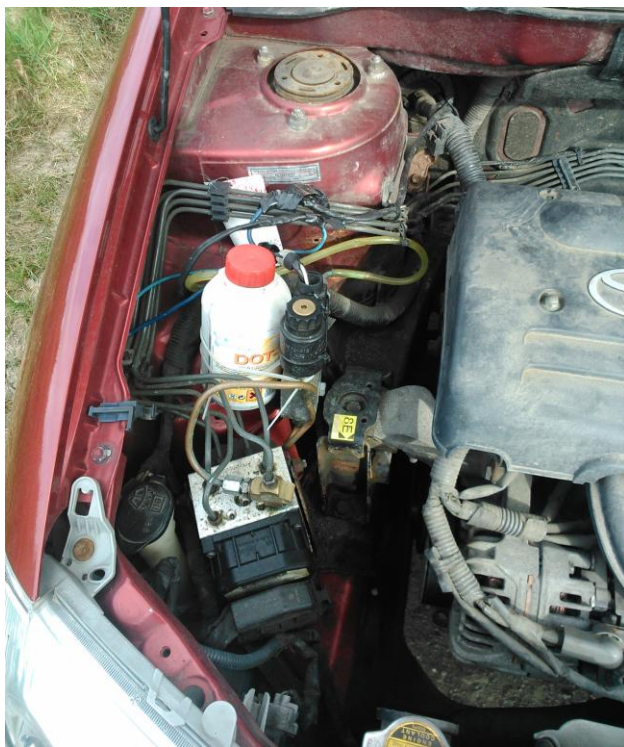
Rys. 2. Dodatkowy układ został wykonany w komorze silnika samochodu Toyota

Zadaniem dodatkowego układu (rys. 2) było wywołanie awaryjnego stanu układu hamulcowego polegającego na rozszczelnieniu jednego z obwodów.

Działanie układu polegało na rozszczelnieniu przewodu hamulcowego przekazującego ciśnienie z rozdzielacza ABS-u do przedniego prawego koła. Bezpośrednio za gniazdem wyjściowym z modulatora przeznaczonego dla przedniego prawego koła umieszczony został rozdzielacz, który umożliwiał przepływ płynu hamulcowego z modulatora do koła oraz w kierunku elektrozaworu, z którym połączony był za pomocą sztywnego przewodu. Elektrozawór przytwierdzony był do nadkola pojazdu. W stanie normalnym, bez podania napięcia na cewkę, elektrozawór był zamknięty, nie było możliwości wypływu płynu hamulcowego do atmosfery (zbiorniczka płynu). W takim stanie po naciśnięciu na pedał hamulca zasadniczego płyn hamulcowy przekazywany był przez trójnik na przednie prawe koło – nie następowało rozszczelnienie obiegu. Układ hamulcowy pojazdu w takim stanie był w pełni sprawny.

Elektryczny układ sterujący elektrozaworem zasilany był z instalacji elektrycznej pojazdu. Założono, że awaria obiegu (rozszczelnienie przewodu) nastąpić ma w fazie, gdy pojazd będzie już w pełni hamowany. Jako sygnał sterujący wykorzystano napięcie pojawiające się na zaciskach tylnego środkowego światła stopu, w chwili naciśnięcia pedału hamulca zasadniczego, przy czym mogło ono być przekazywane przez regulowany przełącznik, na elektrozawór, ze zwłoką w zakresie 0-5 sekund. Opóźnienie takie umożliwiało wprowadzenie pojazdu w fazę pełnego hamowania, a następnie wywołanie awarii obiegu. Czas zwłoki ustalono w trakcie prób i uzależniony był on od czasu trwania hamowania pojazdu do zatrzymania, a więc przede wszystkim do prędkości początkowej pojazdu i stanu nawierzchni. W ten sposób po rozpędzeniu pojazdu do założonej prędkości początkowej, rozpoczęciu hamowania i wprowadzeniu pojazdu w fazę pełnego hamowania następowało otwarcie elektrozaworu, skutkujące rozszczelnieniem obwodu hamulcowego przedniego prawego koła. W takiej sytuacji następował przez elektrozawór wypływ płynu hamulcowego do zbiorniczka płynu zamocowanego w komorze silnika (atmosferze). Za elektrozaworem umieszczony został zawór zwrotny, który po wystąpieniu awarii uniemożliwiał zapowietrzenie się układu hamulcowego pojazdu. W elektrycznym obwodzie sterującym umieszczony był wyłącznik (przycisk) bezpieczeństwa. Zadziałanie elektrozaworu determinowane było wciśnięciem tego przycisku – jego zwolnienie powodowało natychmiastowe zamknięcie elektrozaworu i przywrócenie sprawności układu hamulcowego. Takie rozwiązanie gwarantowało możliwość bezpiecznej jazdy pomiędzy poszczególnymi próbami hamowania, a czasie wykonywania próby możliwość przywrócenia sprawności układowi hamulcowemu. W trakcie badań przeprowadzono również próby hamowania pojazdu z pełni szczelnym układem hydraulicznym, z załączonym (działającym) układem ABS-u, oraz po wyłączeniu tego układu.

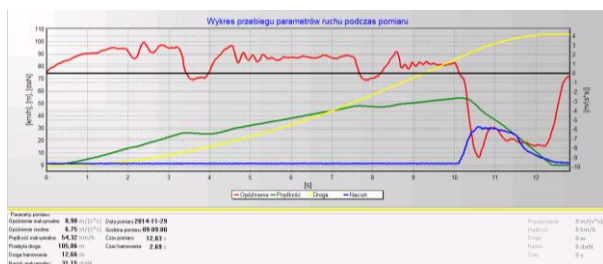
Rys. 8. Sprawny układ hamulcowy. Maksymalne opóźnienie hamowania 8,84 m/s², wartość średniego rozwiniętego opóźnienia hamowania 6,95 m/s², czas hamowania 2,7 s

Poniżej przedstawiono charakterystyki wartości średniego pełnego rozwiniętego opóźnienia hamowania oraz maksymalnego opóźnienia hamowania wykonane za pomocą przyrządu pomiarowego LWS-2/MC.

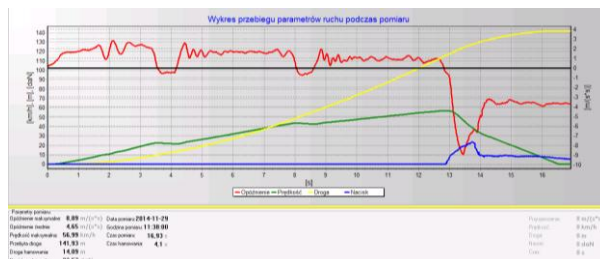
Rys.10. Niesprawny układ hamulcowy. Maksymalne opóźnienie hamowania 8,89 m/s², wartość średniego rozwiniętego opóźnienia hamowania 4,65 m/s², czas hamowania 4,1 s
