# Badania znacznikowe na stopniu wodnym Piła-Koszyce

## Tracer studies at the Piła-Koszyce hydroelectric power station

**Streszczenie.** W artykule przedstawiono problemy związane ze zjawiskami filtracyjnymi na stopniu wodnym Piła-Koszyce oraz przeprowadzone jesienią 2016 r. badania znacznikowe, których celem było zweryfikowanie kierunków filtracji pod jazem i w zaporze lewobrzeżnej. W wyniku przeprowadzonych badań możliwe było racjonalne zaplanowanie koniecznych prac remontowych.

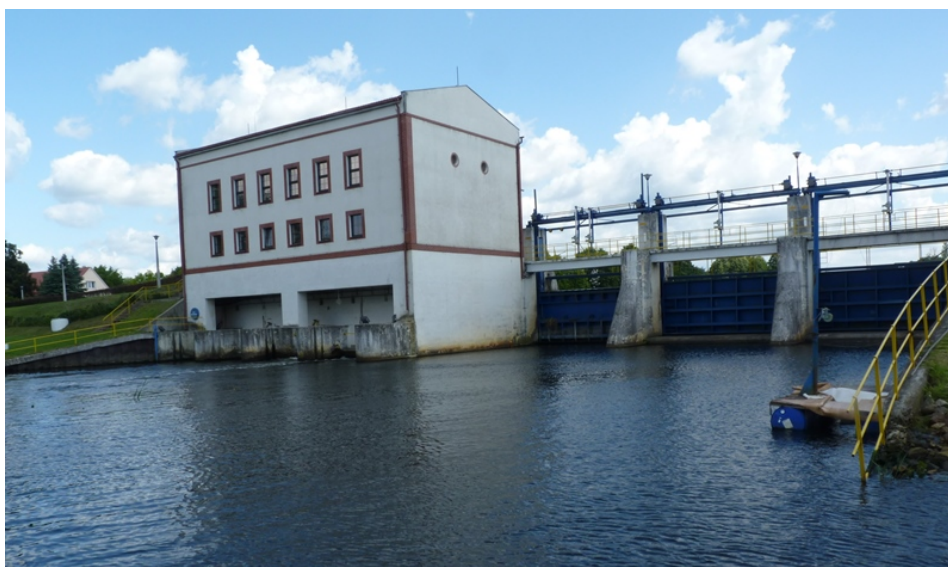
Rys. 2. Elektrownia wodna i jaz w widoku od strony dolnego stanowiska  
Fig. 2. Hydropower and weir – downstream view

Możliwość jałowego zrzutu wody przez stopień zapewnia jaz ruchomy (Rys. 2.) o trzech przesłach zamykanych zasuwami płaskimi (w tym jedna dwudzielna), łącznym świetle 24 m i przepustowości 297 m<sup>3</sup>/s. Poniżej zamknięć znajduje się niecka wypadowa zakończona zębami Rehbocka konstrukcji betonowej. Poszur jazu umocniony płytami betonowymi i brukiem.

Elektrownia wodna (Rys. 2.) wyposażona jest w 2 turbiny typu Kaplana o pionowej osi obrotu, przeloty instalowanym turbin 2 x 24,57 m<sup>3</sup>/s = 49,14 m<sup>3</sup>/s, które pracują na spadzie instalowanym 3,55 m. Moc instalowana 1140 kW.

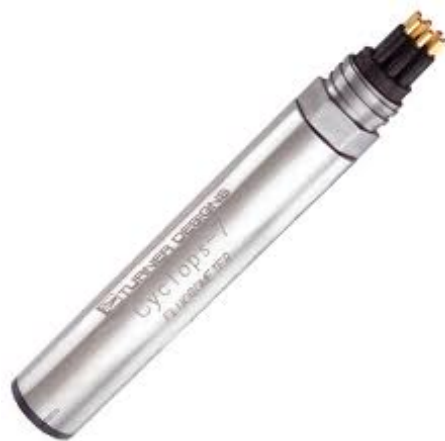
Rys. 4. Sonda zanurzeniowa Cyclops-7.  
 Fig. 4. The immersion probe Cyclops-7.

Badania znacznikowe przeprowadzono z wykorzystaniem jako trasa 20% rodaminy WT. Do detekcji jej stężenia zastosowano dwie sondy zanurzeniowe Cyclops-7 firmy Turner Designs (Rys. 4). Są to sondy, które w sposób ciągły pozwalają mierzyć stężenie rodaminy WT w środowisku wodnym, a minimalne wykrywane stężenie wynosi 0,01 ppb ( $1 \text{ ppb} = 1 \mu\text{g}/\text{dm}^3$ ) przy zakresie (zależnie od zastosowanego łącznika) 0 – 1000 ppb (0 – 1  $\text{mg}/\text{dm}^3$ ), źródło światła – zielony LED. Analogowy sygnał napięciowy, po przetworzeniu w przetworniku analogowo-cyfrowym, rejestrowany był na komputerze w postaci cyfrowej z zadaną częstotliwością.

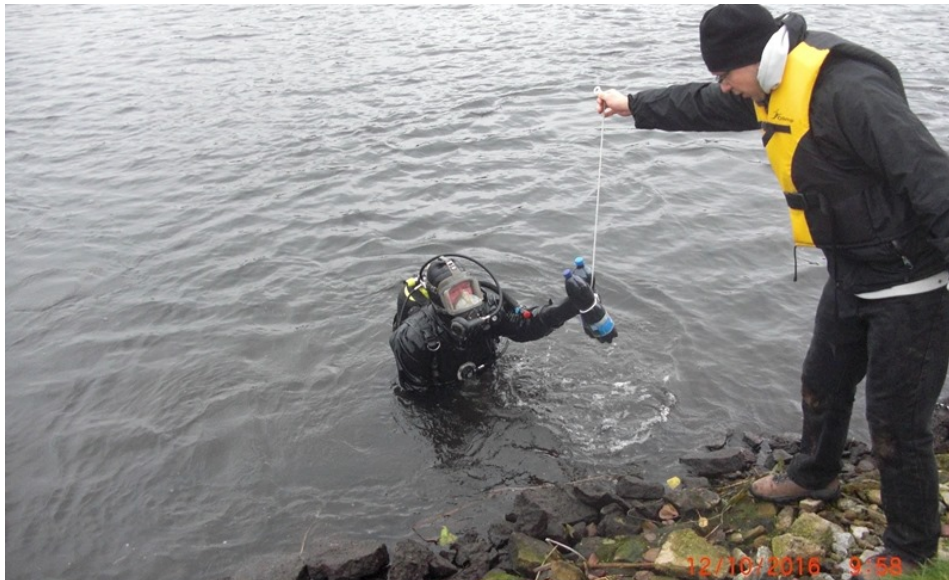
Rys. 5. Przygotowanie dwóch dawek traseru w dniu 12.10.2016 r.

Fig. 5. Preparation of two doses of the tracer on 12.10.2016.

Lokalizacje rozproszczenia znacznika obejmowały miejsca występowania anomalii w płycie ponuru i podłożu, stwierdzonych w badaniach georadarowych [Geopartner 2007] oraz uszkodzeń płyty stwierdzonych w przeglądach podwodnych obiektu [Szudek, Sterpejkowicz 2016]. Uwalniane jednorazowo dawki traseru zawierały się w przedziale od 0,5 dm<sup>3</sup> do 2,0 dm<sup>3</sup> 20% roztworu rodaminu WT. Podczas rozprowadzania traseru turbiny elektrowni były wyłączone i nie pracowały przez około 1,5 h. Pomiar wykonywano za pomocą 2 sond Cyclops-7 umieszczonych w otworach odciążających przy elektrowni (nr 5) i lewym przyczółku jazu (nr 1 i 2). Pomiar stężenia rodaminu i rejestracja w sposób ciągły (co 1 s) prowadzone były przez 12 dni od pierwszego uwolnienia traseru, jednak w żadnej z przeprowadzonych serii badań nie stwierdzono obecności traseru w otworach odciążających w płycie jazu.

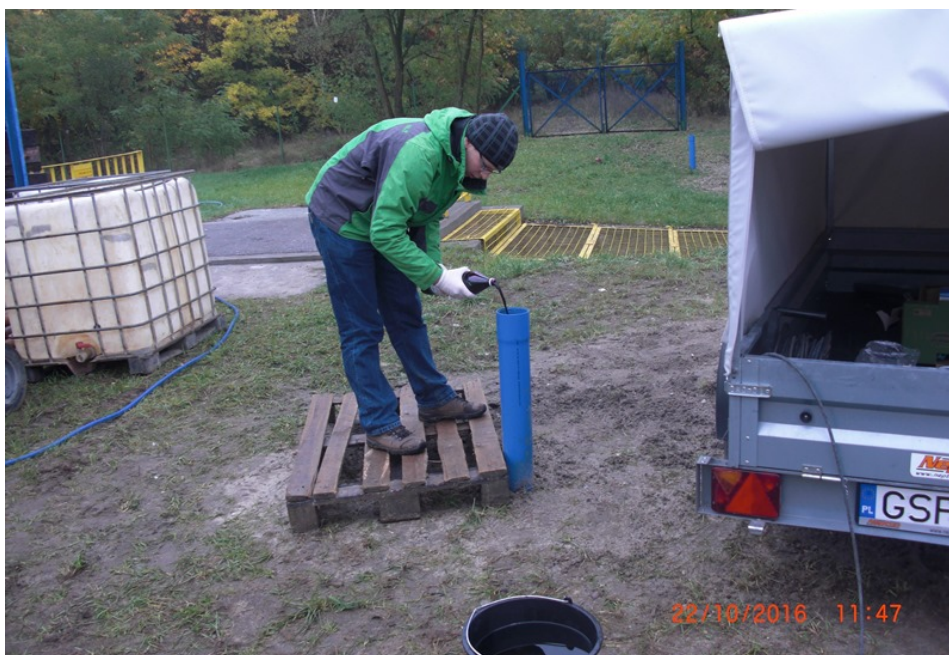
Rys. 6. Dawkowanie rodaminu WT do otworu badawczego.

Fig. 6. The dosage of Rhodamine WT into the research hole.

Podczas wykonywania otworów okazało się, że poniżej gruntów piaszczystych (piaski drobne, średnie) i lokalnie spoistych, zalega warstwa żwirowa. Pierwszego wprowadzenia znacznika dokonano w dniu 20.10.2016 r. w otworze O-3 zlokalizowanym 21 m od lewego przyczółka jazu. Dawka traseru wyniosła 1 dm<sup>3</sup>. Jedną z sond o zakresie pomiarowym 100 ppb – 5 V zamontowano w otworze odciążającym nr 1 w świetle lewego przęsła jazu, w odległości około 2 m od przyczółka. Druga z sond o zakresie pomiarowym 10 ppb – 5 V używana była jako przenośna do chwilowych pomiarów kontrolnych stężenia rodaminu w otworach i piezometrach na zaporze lewobrzeżnej. Po dwóch dobach od wprowadzenia rodaminu nie stwierdzono obecności traseru w miejscach pomiaru. Z tego względu, nie przerywając rejestracji, 22.10.2016 r. wprowadzono kolejną dawkę rodaminu (1 dm<sup>3</sup>) do otworu O-1 położonego w odległości około 5 m od lewego przyczółka jazu (Rys. 6.).

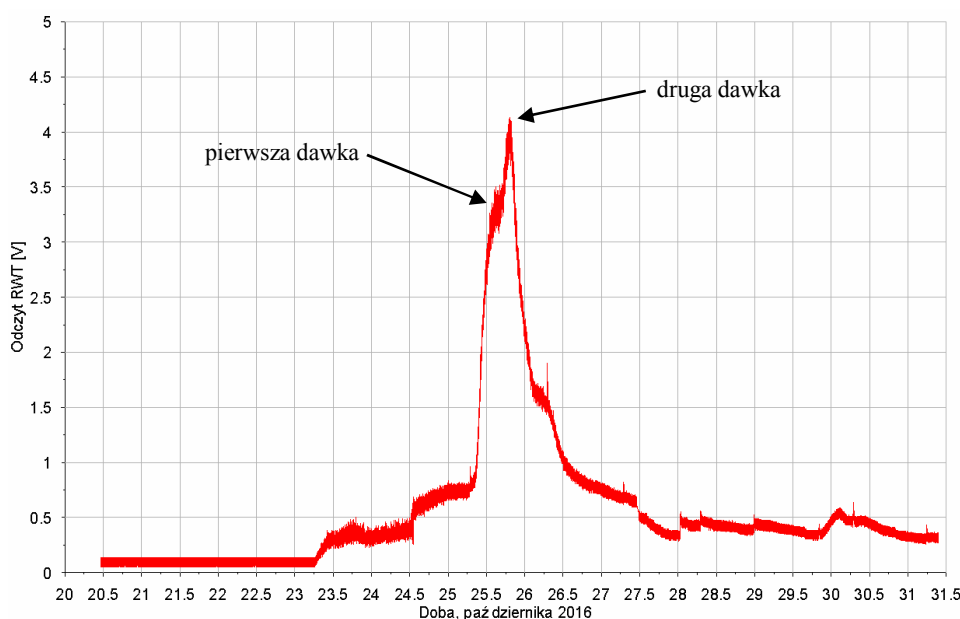
Rys. 7. Rozkład stężenia rodaminu w czasie w filtrze przy lewym przyczółku – odczyt sondy Ch1 (zakres do 100 ppb – 5V)

Fig. 7. Distribution of rhodamine concentration in time in filter near left abutment – Ch1 probe reading (Range up to 100 ppb – 5V)

W dniu 23 października ok. godz. 6 zarejestrowano czoło fali trasera dopływającego do otworu odciążającego przy lewym przyczółku (Rys. 7 i 8), która ciągnęła się aż do zakończenia pomiarów w dniu 31 października. Maksymalne, zarejestrowane stężenia było na poziomie 82 ppb ( $0,082 \text{ mg RWT/dm}^3$ ). Szczegółowa analiza sygnału z sondy Ch1 od 24 do 27 października wykazała, że zarejestrowano wyraźne dwa maksima stężenia rodaminy. Pierwsze z nich pojawiło się 25 października ok. 15<sup>00</sup>, natomiast drugie ok. 4 godziny później. Wskazuje to, że najprawdopodobniej doszło do połączenia dwóch dawek trasera (wprowadzonej do otworów badawczych 20 października oraz 22 października). Z przebiegu krzywej wynika, że jako pierwsza dotarła dawka wprowadzona do dalszego otworu względem przyczółka jazu (na skutek dłuższej drogi filtracji widoczny jest większy wpływ dyspersji hydrodynamicznej). Drugie ekstremum jest wyższe, a przebieg krzywej stężenia bardziej stromy, co wskazuje na krótszą drogę filtracji, czyli na dawkę wprowadzoną w bliższym otworze badawczym. Jednocześnie prowadzono wrywkowe pomiary w miejscu wycieku w ścianie szczelnej na brzegu lewym, w miejscu ujścia drenażu oraz w piezometrach i otworach w zaporze lewobrzeżnej.
