Marcin BUDZYŃSKI, Jacek SZMAGLIŃSKI, Kazimierz JAMROZ,
 Krystian BIRR, Sławomir GRULKOWSKI, Joanna WACHNICKA
Gdańsk University of Technology (Politechnika Gdańska)

ASSESSING TRAM INFRASTRUCTURE SAFETY USING THE EXAMPLE OF THE CITY OF GDAŃSK

Ocena bezpieczeństwa infrastruktury tramwajowej na przykładzie miasta Gdańska

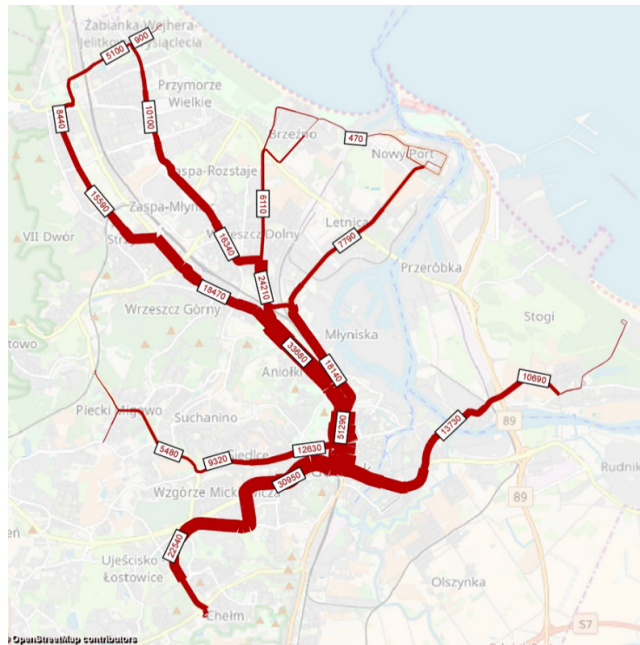
Fig. 1. Cartogram of passenger streams on Gdańsk tram network daily in 2016 (source: *Gdański Model Podróży 2016*)

Together with the City Rail System, the tram network constitutes the backbone of Gdańsk public transport system. Trams are used by 290,000 passengers daily, which represents about 45% of all transport services delivered for Gdańsk Municipal Transport Authority. The biggest passenger streams are recorded on sections which link the districts of Wrzeszcz and Zaspa with Śródmieście and between Śródmieście and Chełm. The number of tram services on the network's particular sections is correlated to passenger streams. As a result, tram traffic is the busiest on sections which link the districts of Wrzeszcz and Zaspa with Śródmieście and Chełm (fig. 1).

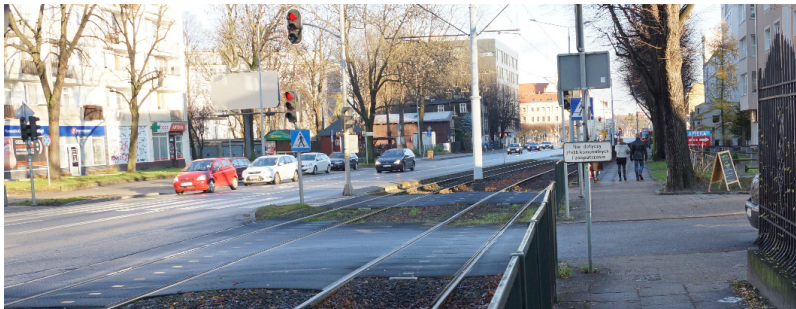
The study of tram traffic conflicts included an analysis of CCTV footage of an entire day in October 2018 at the Kartuska – Ciasna junction in Gdańsk (fig. 7). The following were the most frequent conflicts:

- lack of visibility;
- lack of accommodation area – right-turning vehicles hamper traffic on the main road;
- wrong location of pedestrian crossings – vehicles giving way to pedestrians wait on the tracks;
- lack of designated cycle crossings – cycle traffic is not organised;
- no barriers near crossings – pedestrians cross where it is illegal.

Fig. 7. Location of conflict study – Kartuska street, Gdańsk

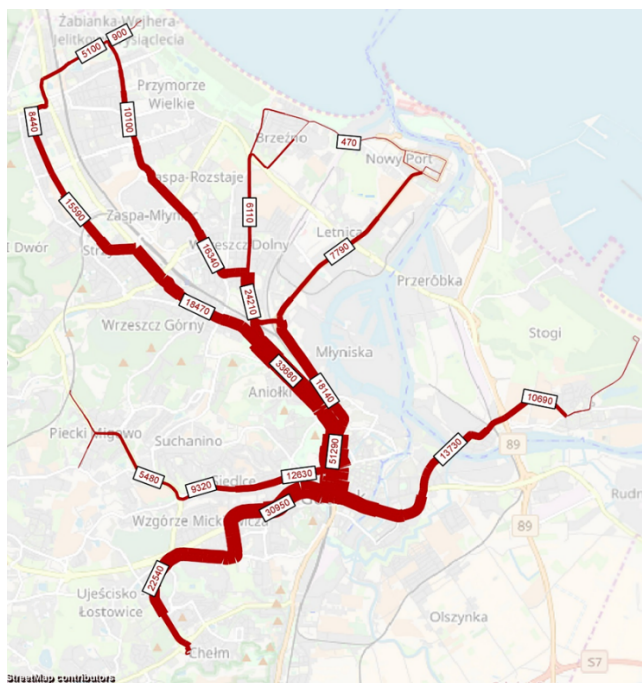
Rys. 1. Kartogram potoków pasażerskich na sieci tramwajowej w Gdańsku w ciągu doby dla 2016 r. (źródło: *Gdański Model Podróży 2016*)

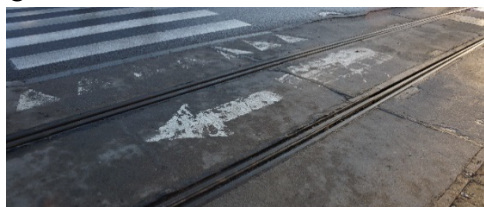
E

- zły stan techniczny oznakowania dedykowanego infrastrukturze tramwajowej (rys. 5E),
- brak wyposażenia przejść dla pieszych w urządzenia dla osób niewidomych i niedowidzących (rys. 5F),

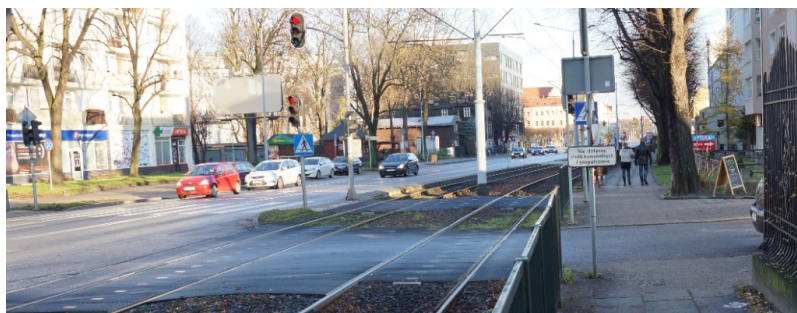
W ramach badania konfliktów dotyczących ruchu tramwajowego, przeprowadzono w październiku 2018 r. analizę całodobowego monitoringu na skrzyżowaniu ulic Kartuska – Ciasna w Gdańsku (rys. 7). Najczęściej rejestrowano następujące sytuacje konfliktowe:

- brak widoczności,
- brak powierzchni akumulacji – pojazdy skręcające w prawo utrudniają ruch na drodze głównej,
- nieodpowiednia lokalizacja przejścia dla pieszych – pojazdy ustępujące pierwszeństwa pieszym zatrzymują się na obszarze torowiska,
- brak wyznaczonego przyjazdu rowerowego – nieuporządkowany ruch rowerowy,
- brak wygrodzeń przy przejściu – przechodzenie pieszych w miejscach niedozwolonych.

Rys. 7. Lokalizacja badania konfliktów – ul. Kartuska w Gdańsku
