Marcin BUDZYŃSKI, Jacek SZMAGLIŃSKI, Kazimierz JAMROZ,
 Krystian BIRR, Sławomir GRULKOWSKI, Joanna WACHNICKA
Gdańsk University of Technology (Politechnika Gdańska)

ASSESSING TRAM INFRASTRUCTURE SAFETY USING THE EXAMPLE OF THE CITY OF GDAŃSK

Abstract: *Analysis of Gdańsk tram network statistics shows that incidents are quite frequent (about 650 within five years) and mostly involve collisions and crashes. As well as reducing the tram systems' efficiency and reliability, incidents have a negative effect on road safety. As Polish cities extend their tram networks, they must also ensure that their existing networks are safe. This is to be achieved by conducting safety assessments. The article presents different assessment methods, at different stages of tram infrastructure lifecycle, providing a basis for a comprehensive diagnosis and recommendations for improvement. The objective of the study was to conduct a comprehensive safety assessment and analysis of the existing and planned tram network across Gdańsk, using different study methods and tools.*

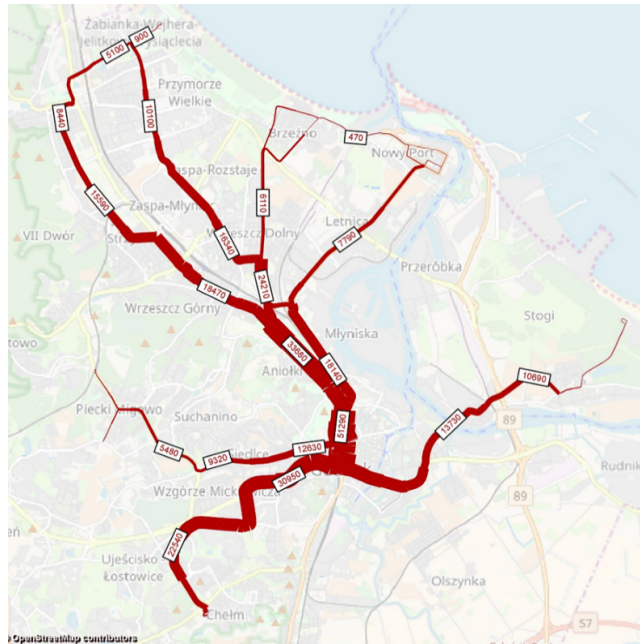
Fig. 1. Cartogram of passenger streams on Gdańsk tram network daily in 2016 (source: *Gdański Model Podróży 2016*)

Together with the City Rail System, the tram network constitutes the backbone of Gdańsk public transport system. Trams are used by 290,000 passengers daily, which represents about 45% of all transport services delivered for Gdańsk Municipal Transport Authority. The biggest passenger streams are recorded on sections which link the districts of Wrzeszcz and Zaspa with Śródmieście and between Śródmieście and Chełm. The number of tram services on the network's particular sections is correlated to passenger streams. As a result, tram traffic is the busiest on sections which link the districts of Wrzeszcz and Zaspa with Śródmieście and Chełm (fig. 1).

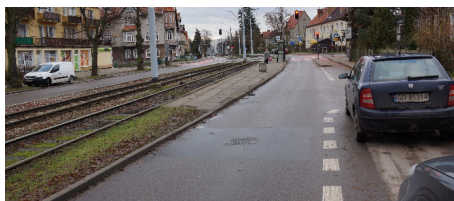
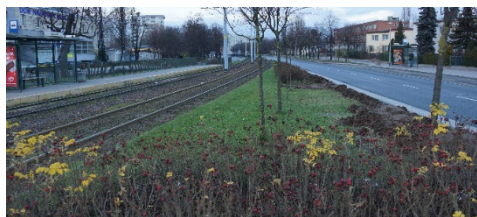
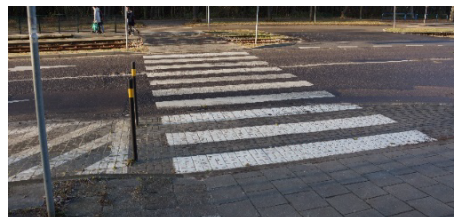
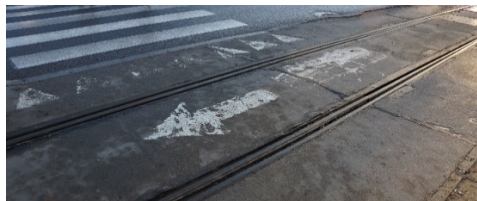
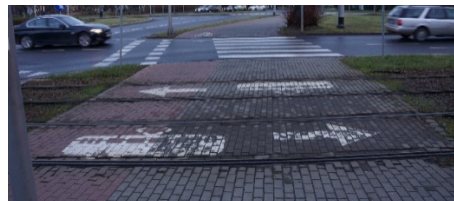
Fig. 5. Examples of hazards on tram network in Gdańsk

- tram lines run as part of the road with no separation causing pedestrians to walk on the road when getting on or off trams (fig. 5A),
- tram stops are not protected against the consequences of vehicles mounting the platforms (fig. 5B),
- tram tracks and roads are not protected making it possible for pedestrians to cross them illegally (fig. 5C),
- tram track crossings are not equipped with traffic lights for pedestrians, especially on roads with a 2x2 cross-section with the tracks in the central reservation (fig. 5D),
- tram infrastructure signs are in poor technical condition (fig. 5E),
- pedestrian crossings are not equipped with facilities for the blind and visually impaired people (fig. 5F),

- there are obstacles at junctions such as overhead contact line and lighting poles (fig. 5G),
- steep sections are hazardous should a tram derail (fig. 5H).

- take steps to improve infrastructure standards to: improve visibility for trams and other road users (drivers, pedestrians and cyclists), improve the perception of the system and better inform other road users (to enhance tram traffic zone recognition, vertical and horizontal marking, light signalization) and provide safeguards (through fencing off, barriers, removing obstacles) and improve the technical condition of tracks,

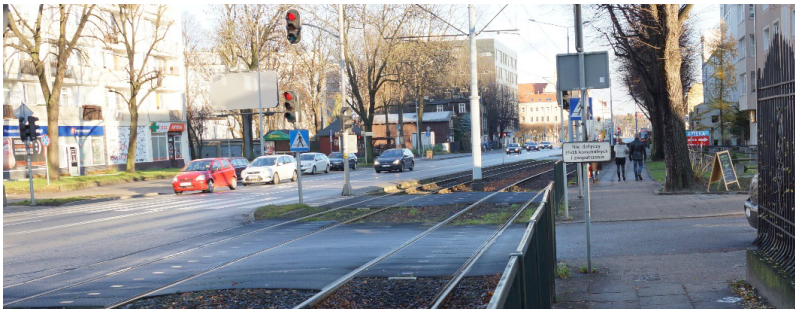
Fig. 7. Location of conflict study – Kartuska street, Gdańsk

The study of tram traffic conflicts included an analysis of CCTV footage of an entire day in October 2018 at the Kartuska – Ciasna junction in Gdańsk (fig. 7). The following were the most frequent conflicts:

- lack of visibility;
- lack of accommodation area – right-turning vehicles hamper traffic on the main road;
- wrong location of pedestrian crossings – vehicles giving way to pedestrians wait on the tracks;
- lack of designated cycle crossings – cycle traffic is not organised;
- no barriers near crossings – pedestrians cross where it is illegal.

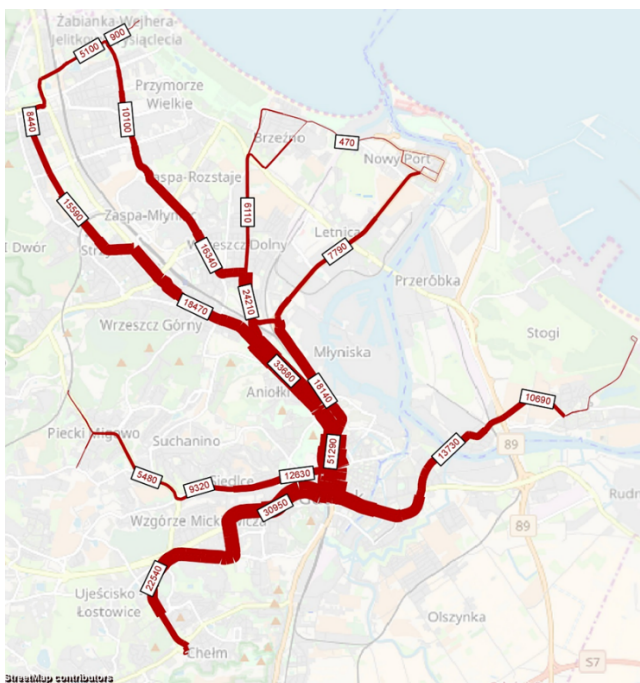
Rys. 1. Kartogram potoków pasażerskich na sieci tramwajowej w Gdańsku w ciągu doby dla 2016 r. (źródło: *Gdański Model Podróży 2016*)

Sieć tramwajowa wraz z linią Szybkiej Kolei Miejskiej stanowi szkielet sieci transportu zbiorowego Gdańska. Dziennie z transportu tramwajowego korzysta około 290 tysięcy pasażerów, co stanowi około 45% udział przewozów realizowanych na zlecenie Zarządu Transportu Miejskiego w Gdańsku. Największe potoki pasażerskie występują na odcinkach łączących dzielnice Wrzeszcz i Zaspę ze Śródmieściem oraz pomiędzy Śródmieściem a Chełmem. Liczba przejazdów składów tramwajowych na poszczególnych odcinkach sieci jest skorelowana z potokiem pasażerskim, a zatem największe natężenie ruchu tramwajowego występuje na wspomnianych odcinkach (rys. 1).

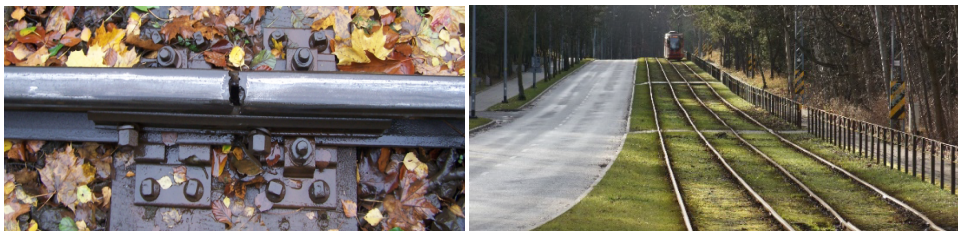
Rys. 4. Przykłady krytycznego i bardzo złego stanu technicznego torów tramwajowych

- *Stan krytyczny* oznacza stan, w którym parametry geometryczne toru zostają wielokrotnie oraz w sposób ciągły i znaczny przekroczone, a elementy nawierzchni wymagają natychmiastowej wymiany. Dalsza eksploatacja jest niebezpieczna dla zdrowia i życia pasażerów, a także motorniczych oraz grozi uszkodzeniem taboru (zidentyfikowano ok. 1 km długości torów).

- *Stan przeciętny* oznacza stan, w którym parametry geometryczne toru są przekroczone na znacznej długości.
- *Stan dobry* oznacza stan, w którym parametry geometryczne są co najwyżej punktowo przekroczone, torowisko jest stabilne, ale zabrudzone (np. nieoczyszczone rowki szyn, niewielkie zachwaszczenie).

- *Stan bardzo dobry* oznacza stan, w którym parametry geometryczne są co najwyżej punktowo przekroczone, torowisko jest stabilne i czyste [6].

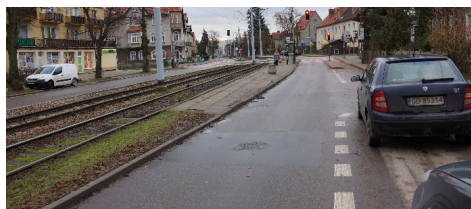
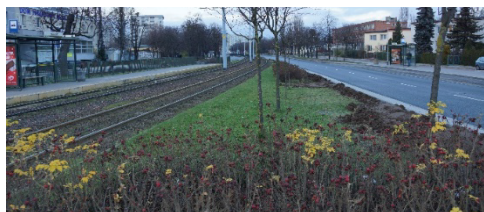
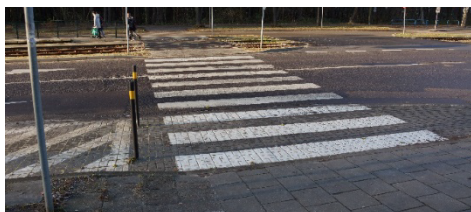
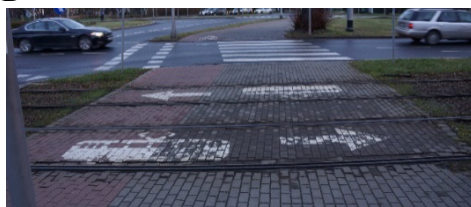
Rys. 5. Przykłady zagrożeń na sieci tramwajowej w Gdańsku

- zły stan techniczny oznakowania dedykowanego infrastrukturze tramwajowej (rys. 5E),
- brak wyposażenia przejść dla pieszych w urządzenia dla osób niewidomych i niedowidzących (rys. 5F),

- przeszkody w obrębie skrzyżowań – np. słupy trakcyjne, oświetleniowe (rys. 5G),
- zagrożenia w przypadku wykolejenia się tramwaju na pochyleniach podłużnych (rys. 5H).
