**PIOTR KAŻMIERCZAK**

**JOANNA WACHNICKA**

# Badania eksploatacyjne pionowych znaków drogowych<sup>1,2</sup>

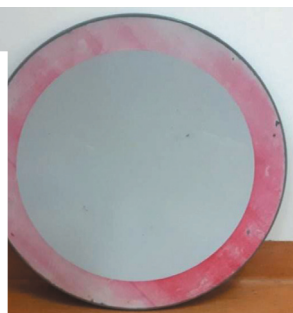
Znak B-1 po okresie eksploatacji 10 lat, z licem skierowanym w kierunku południowo-zachodnim, zawierający folię barwy białej typ 1 oraz farbę transparentną barwy czerwonej. Obydwie powierzchnie odblaskowe spełniają 80% i 50% wymagania normy, w zakresie współczynnika odbłasku. Mimo tego znak utracił swoją funkcjonalność ze względu na widoczne wypłowienie barwy czerwonej (wynik pomiaru barwy poza polem tolerancji) (fot. 1).

1. Znak B-1 po 10 latach eksploatacji
