PIOTR SAMÓL\*

O ŚREDNIOWIECZNEJ ARCHITEKTURZE  
ZAKONÓW ŻEBRACZYCH W CHEŁMNIE  
NA MARGINESIE TOMU PIERWSZEGO  
*KSIĘGI KLASZTORÓW ZIEMI CHEŁMIŃSKIEJ W ŚREDNIOWIECZU*<sup>1</sup>

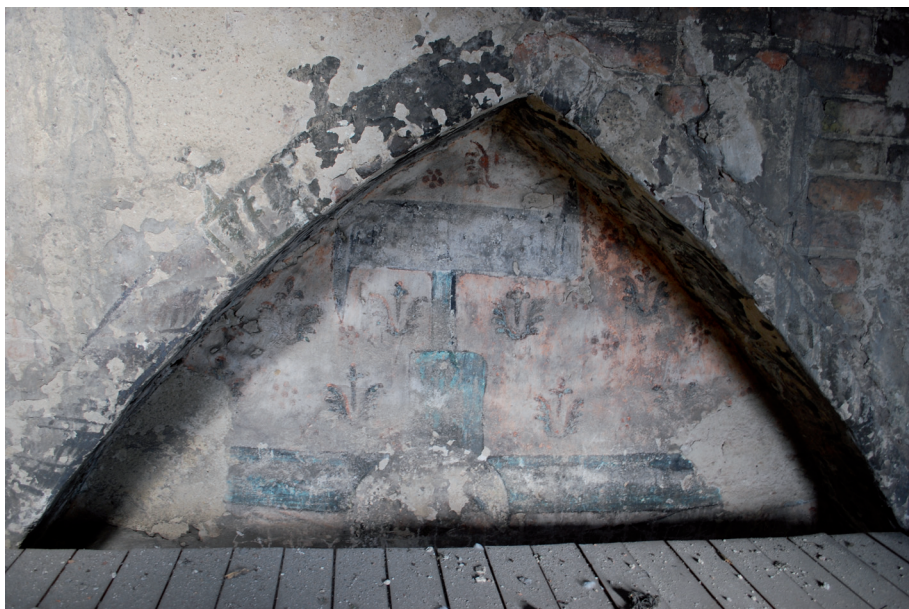
Il. 2. Górny fragment *Ukrzyżowania*  
w centralnej blendzie na fasadzie kościoła, stan z 2013 r. Fot. P. Samól
