Rewitalizacja posadzek betonowych typu lastrico w obiektach zabytkowych. Część 2.

W artykule przedstawiono zagadnienia materiałowe i technologiczne dotyczące posadzek typu lastrico w aspekcie oceny ich stanu technicznego oraz sposobów naprawy i rewitalizacji. Tekst stanowi kontynuację artykułu zamieszczonego w Builder Science nr 9/2021.

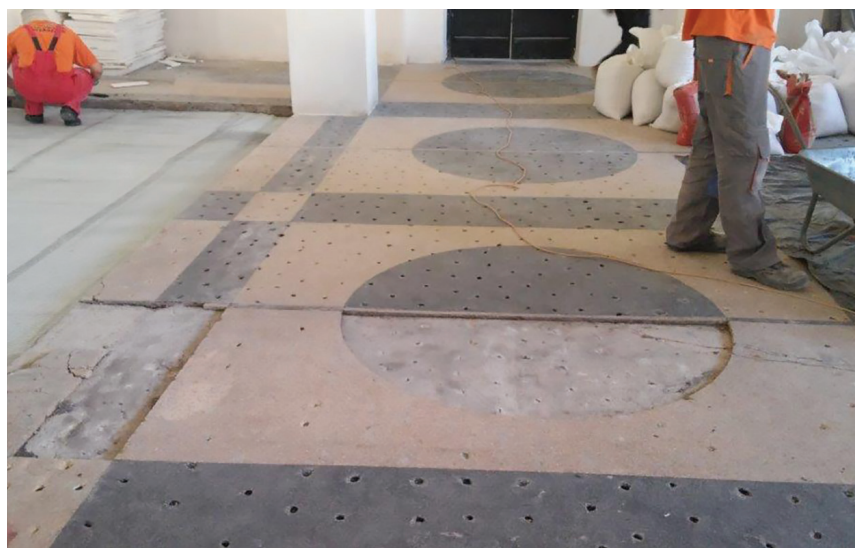
Fot. 1. Układanie zróżnicowanych kolorystycznie mieszanek lastrico i uzupełnianie ubytków na poddanej rewitalizacji posadzce w obiekcie zabytkowym [M1]

Etap drugi stanowi estetyczne odtworzenie i uzupełnienie ubytków materiałem pierwotnym lub współczesnym zbliżonym do oryginalnej kolorystyki oraz faktury. Na tym etapie do najtrudniejszych elementów naprawy posadzki w obiekcie zabytkowym należą punktowe odtworzenia złożonych kolorystycznie i geometrycznie fragmentów istniejącej nawierzchni. W praktyce bardzo często spotyka się oryginalne wzornictwo z nietypowymi rodzajami kruszyw oraz kolorów matrycy cementowej (fot. 1.).

Analizie poddaje się wytypowany obszar istniejącej, najmniej uszkodzonej nawierzchni w zadanym polu, np. 10 x 10 cm, w którym wyznacza się ilość widocznych na danym obszarze kruszyw, ich kształt oraz wielkość, a także kolor matrycy cementowej. Właściwe rozpoznanie wymaga od wykonawcy gruntownej znajomości rodzajów kruszyw, identyfikacji źródeł oraz ich dostawców z różnych regionów nie tylko Polski, ale i świata. Jeżeli kruszywa są dostępne, to tworzy się właściwy stos okruszowy kruszyw, miesza z cementem oraz odpowiednimi domieszkami i pigmentami. Właściwy dobór składników zapewnia utrzymanie optymalnej konsystencji mieszanki oraz zachowanie parametrów techniczno-użytkowych. Równie ważnym elementem robót naprawczych jest estetyczne i zgodne z projektowanym wzorem ułożenie przygotowanych mieszanek lastrico o zróżnicowanych parametrach kolorystycznych (fot. 2.). Jeżeli z jakichś względów wyprodukowanie mieszanki nie jest możliwe lub gdy ilość odtwarzanej nawierzchni jest relatywnie mała, korzysta się z techniki uzupełniania

ubytków kompozycją matrycy cementowej, a dekoracyjne frakcje kruszywa wciska się w podłoże z zachowaniem właściwych proporcji.
