# Rewitalizacja posadzek betonowych typu lastrico w obiektach zabytkowych. Część 2.

W artykule przedstawiono zagadnienia materiałowe i technologiczne dotyczące posadzek typu lastrico w aspekcie oceny ich stanu technicznego oraz sposobów naprawy i rewitalizacji. Tekst stanowi kontynuację artykułu zamieszczonego w Builder Science nr 9/2021.

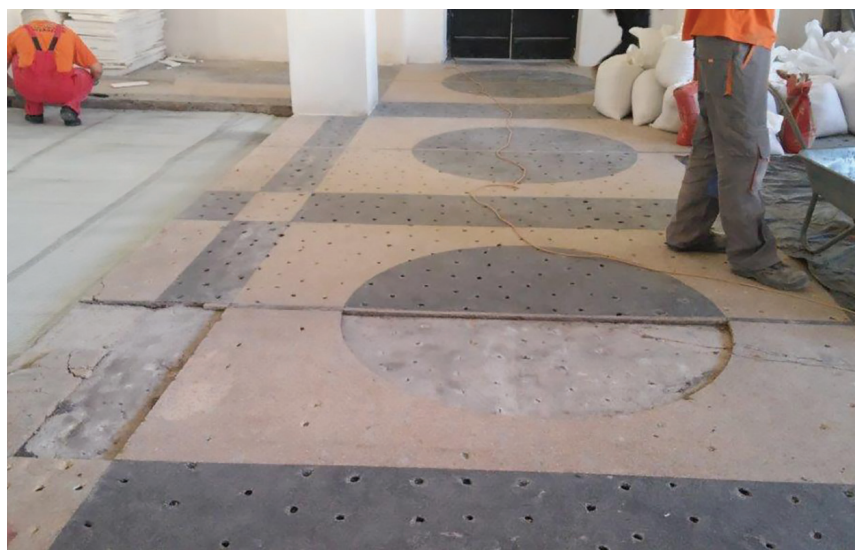
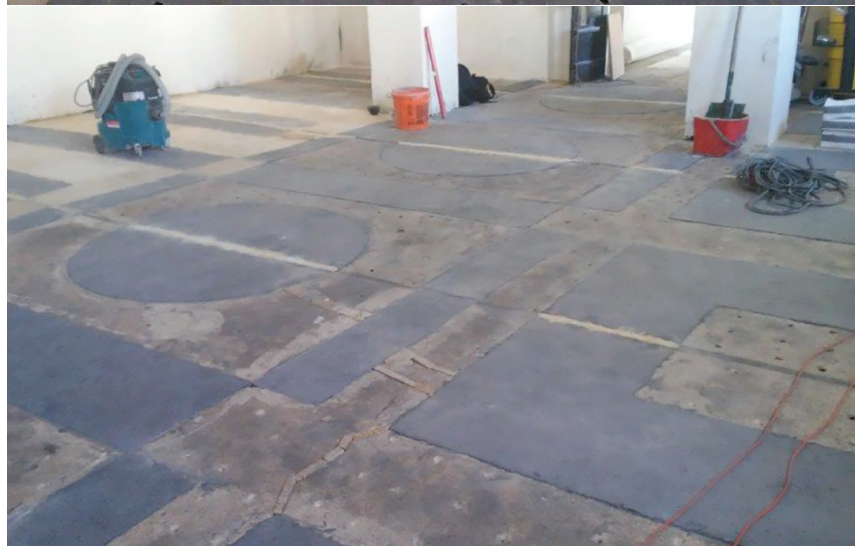
Fot. 1. Układanie zróżnicowanych kolorystycznie mieszanek lastrico i uzupełnianie ubytków na poddanej rewitalizacji posadzce w obiekcie zabytkowym [M1]

Etap drugi stanowi estetyczne odtworzenie i uzupełnienie ubytków materiałem pierwotnym lub współczesnym zbliżonym do oryginalnej kolorystyki oraz faktury. Na tym etapie do najtrudniejszych elementów naprawy posadzki w obiekcie zabytkowym należą punktowe odtworzenia złożonych kolorystycznie i geometrycznie fragmentów istniejącej nawierzchni. W praktyce bardzo często spotyka się oryginalne wzornictwo z nietypowymi rodzajami kruszyw oraz kolorów matrycy cementowej (fot. 1.).

Analizie poddaje się wytypowany obszar istniejącej, najmniej uszkodzonej nawierzchni w zadanym polu, np. 10 x 10 cm, w którym wyznacza się ilość widocznych na danym obszarze kruszyw, ich kształt oraz wielkość, a także kolor matrycy cementowej. Właściwe rozpoznanie wymaga od wykonawcy gruntownej znajomości rodzajów kruszyw, identyfikacji źródeł oraz ich dostawców z różnych regionów nie tylko Polski, ale i świata. Jeżeli kruszywa są dostępne, to tworzy się właściwy stos okruszowy kruszyw, miesza z cementem oraz odpowiednimi domieszkami i pigmentami. Właściwy dobór składników zapewnia utrzymanie optymalnej konsystencji mieszanki oraz zachowanie parametrów techniczno-użytkowych. Równie ważnym elementem robót naprawczych jest estetyczne i zgodne z projektowanym wzorem ułożenie przygotowanych mieszanek lastrico o zróżnicowanych parametrach kolorystycznych (fot. 2.). Jeżeli z jakichś względów wyprodukowanie mieszanki nie jest możliwe lub gdy ilość odtwarzanej nawierzchni jest relatywnie mała, korzysta się z techniki uzupełniania

ubytków kompozycją matrycy cementowej, a dekoracyjne frakcje kruszywa wciska się w podłoże z zachowaniem właściwych proporcji.

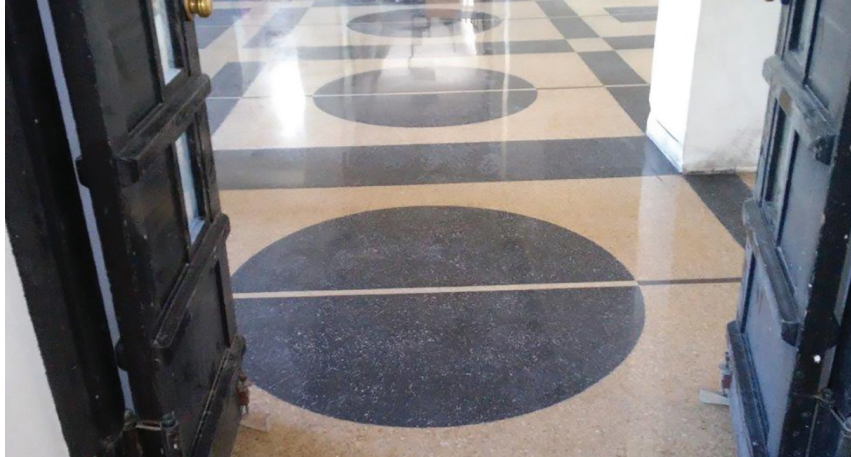
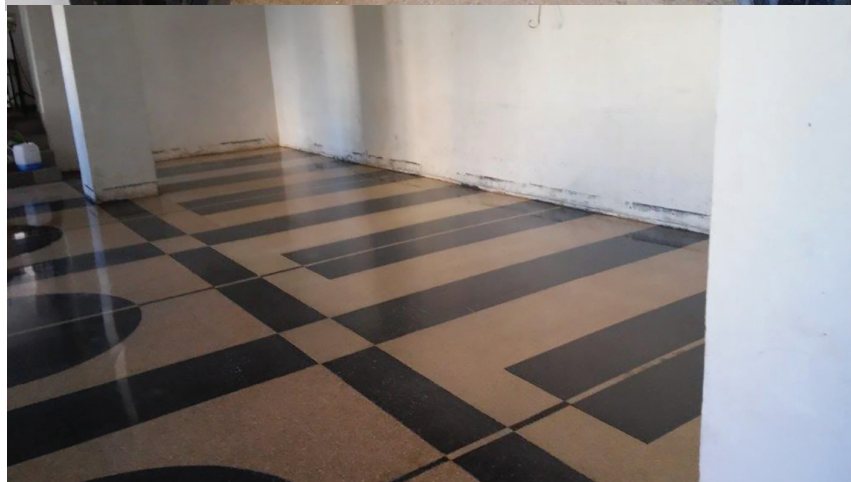
Fot. 2. Posadzka typu lastrico po rewitalizacji w miejscach odtwarzanych [M1]

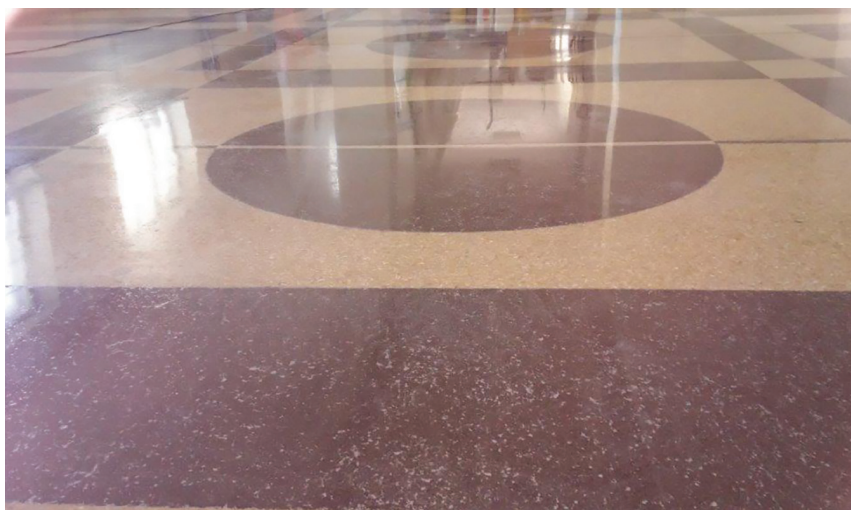
Fot. 3. Posadzka typu lastrico po rewitalizacji z widocznym efektem wyblyszczenia po polerowaniu [M1]

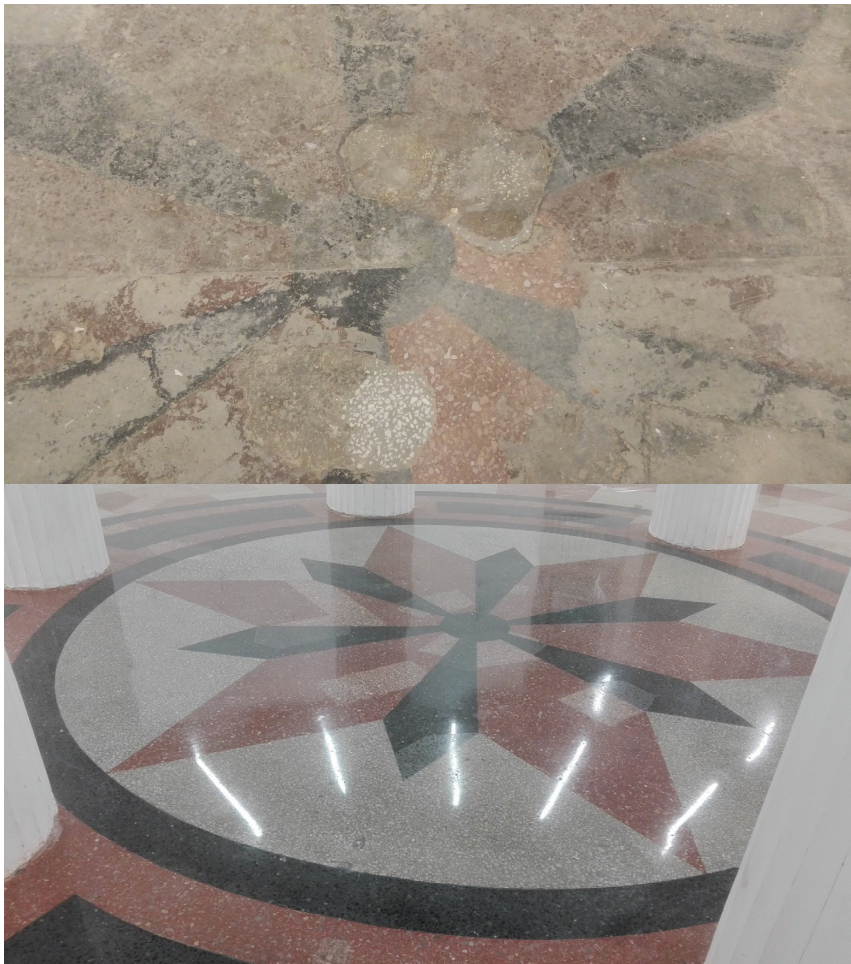
Fot. 4. Posadzka typu lastrico przed i po naprawie [M3]

Przy rewitalizacji i naprawach posadzek lastrico w obiektach zabytkowych istotnym problemem są estetyczne oraz trwałe naprawy warstwy wierzchniej z ubytkami kruszywa i miejscowymi wykruszeniami o większej powierzchni (fot. 4.).

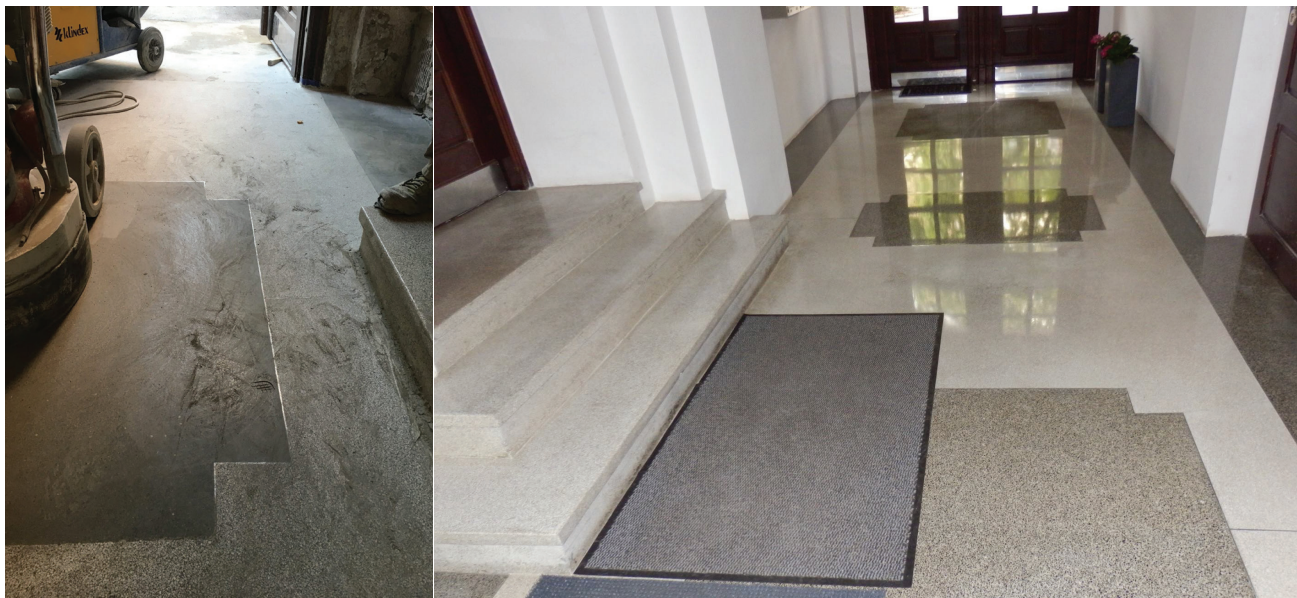
Fot. 5. Szlamowanie nawierzchni i wizualny efekt końcowy odtworzonej w obiekcie zabytkowym posadzki typu lastrico [M1]

trza. W przypadku szlifowania nawierzchni na sucho nawierzchnię dodatkowo szlamuje się z wykorzystaniem spoiwa cementowego powstałego z urobku lub specjalistycznych preparatów. Proces szlamowania polega na sukcesywnym rozciągnięciu szlamu o konsystencji gęstego kisielu na powierzchni naprawianej posadzki, a po jego stwardnieniu – kontynuowaniu procesu szlifowania (fot. 5.).
