Spawanie ramy motocyklowej ze stopu aluminium metodami TIG i MIG The aluminum alloy motorcycle frame welding with TIG and MIG methods

Sławomir Bania¹, Anna Janeczek^{2,*}, Dariusz Fydrych^{2,*}

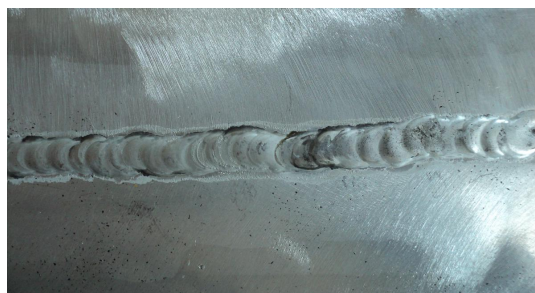
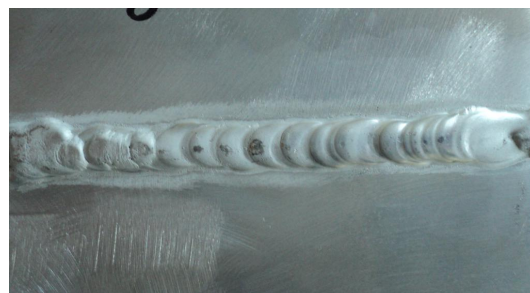
Ze względu na ograniczoną ilość dostępnego materiału podstawowego wykonano dwa złącza metodą TIG (141) oraz dwa złącza metodą MIG (131). Materiały dodatkowe zostały dobrane do materiału podstawowego, stopu AlMg3, na podstawie katalogów producentów. W każdym przypadku, jako gaz osłonowy, użyto argonu o czystości 99,9996% (II, PN-EN ISO 14175:2009). Do próbek wykonanych metodą TIG wykorzystano spoiwa w postaci prętów, wykonanych ze stopu AlSi5 (Lincoln Electric) w przypadku pierwszej próbki i AlMg5Mn (Lincoln Electric) dla drugiej próbki. Natomiast próbki wykonane metodą MIG wymagały wykorzystania materiałów dodatkowych, w postaci drutów elektrodowych, wykonanych z materiału AlSi5 (MOST), w przypadku pierwszej próbki oraz AlMg5Cr (ESAB) dla drugiej próbki. Zestawienie materiałów dodatkowych wraz ich właściwościami przedstawiono w Tablicy II. Złącza spawane oznaczono w sposób podany w Tablicy III. Wszystkie złącza wykonano w pozycji podolnej (PA). Zastosowano urządzenia spawalnicze: Kemppi MasterTig MLS 2300 AC/DC oraz Kemppi FastMig 430. Złącza wykonane metodą TIG, dla wypełnienia rowka spawalniczego, wymagały położenia dwóch ściegów. Zestawienie parametrów spawania przedstawia Tablica III. Natężenie przepływu gazu osłonowego we wszystkich przypadkach wynosiło 12 l/min. Ilość wprowadzonego ciepła obliczono zgodnie z wymaganiami normy PN-EN 1011-1. Widok złączy spawanych przedstawia Rysunek 2.

118 **Rys. 2.** Widok złączy spawanych: (a) TSi; (b) TMg; (c) MSi; (d) MMg.

128 Podczas badań wizualnych próbek wykonanych metodą TIG stwierdzono, że spoiny są wolne od niezgodności
 129 spawalniczych oraz odprysków. Spoiny są symetryczne, z SWC o niewielkiej szerokości. Natomiast spoiny wykonane
 130 metodą MIG charakteryzują się wyższym nadlewem, zauważono także przyklejenie oraz odpryski metalu,
 131 wymagające usunięcia. Ponadto stwierdzono, że spoiny wykonane z użyciem spoiw z Mg (TMg, MMg)
 132 charakteryzują się jaśniejszym (srebrnym) kolorem, niż spoiny wykonane ze spoiwami zawierającymi Si. Dodatkowo,
 133 w złączach, do których wykonania użyto materiałów dodatkowych o większej średnicy - TMg (Ø3,2 mm) i MSi (Ø1,2
 134 mm) - stwierdzono większy nadlew niż odpowiednio w TSi (Ø1,6 mm) i MMg (Ø1 mm).
