ROZPRAWA DOKTORSKA

Tytuł rozprawy w języku polskim: Charakterystyka procesu utleniania stopów cyrkonu i jego wpływu na stan warstwy wierzchniej oraz desorpcję wodoru

Tytuł rozprawy w języku angielskim: Characteristics of the oxidation process of zirconium alloys and its effect on the surface layer condition and hydrogen desorption

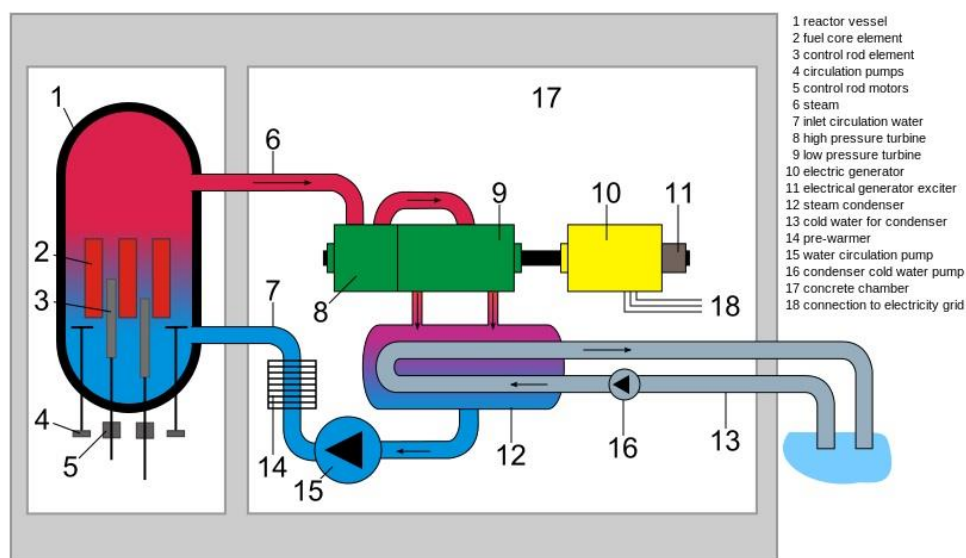
Rysunek 2.4 - Schemat budowy reaktora typu BWR
[<https://wikipedia.org>]

Zasada działania reaktorów BWR jest podobna do PWR. Różnica polega na jednoobiegowym trybie przepływu wody. Woda chłodząca reaktor pełni rolę zarówno moderatora, jak i czynnika roboczego w cyklu parowo – wodnym. W przeciwieństwie do PWR, rdzeń reaktora usytuowany jest u podstawy zbiornika ciśnieniowego. Układ rdzenia składa się z lekko wzbogaconego uranu oraz koszulek cyrkonowych w postaci prętów o około 12,5 mm średnicy (w przypadku BWR jest to przeważnie stop Zircaloy-2). Każdy zespół paliwowy budują mniej więcej 62 koszulki cyrkonowe i 2 pręty wodne. Woda przepływająca przez rdzeń reaktora przekształcana jest w parę i suszona w górnej części zbiornika ciśnieniowego. BWR działa pod ciśnieniem około 7 MPa, a para ma przeważnie temperaturę od 563 K do 603 K. Wadą pojedynczego obiegu wody w reaktorach BWR jest przechodzenie zanieczyszczonej izotopami wody chłodzącej przez wszystkie elementy obiegu. Utrudnia to eksploatację, gdyż niezbędne jest zabezpieczenie urządzeń osłonami chroniącymi przed promieniowaniem. Schemat budowy reaktora BWR pokazano na rys. 2.4 [6–8].

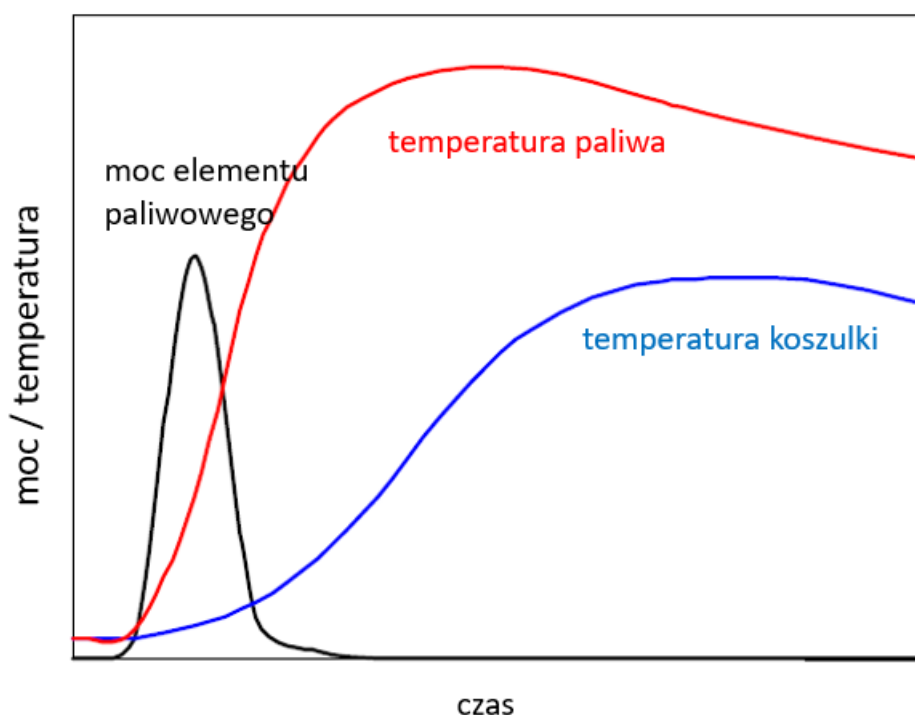
Rysunek 2.9 – Przebieg awarii RIA pokazany na podstawie mocy i temperatury elementów reaktora w zależności od czasu [32]

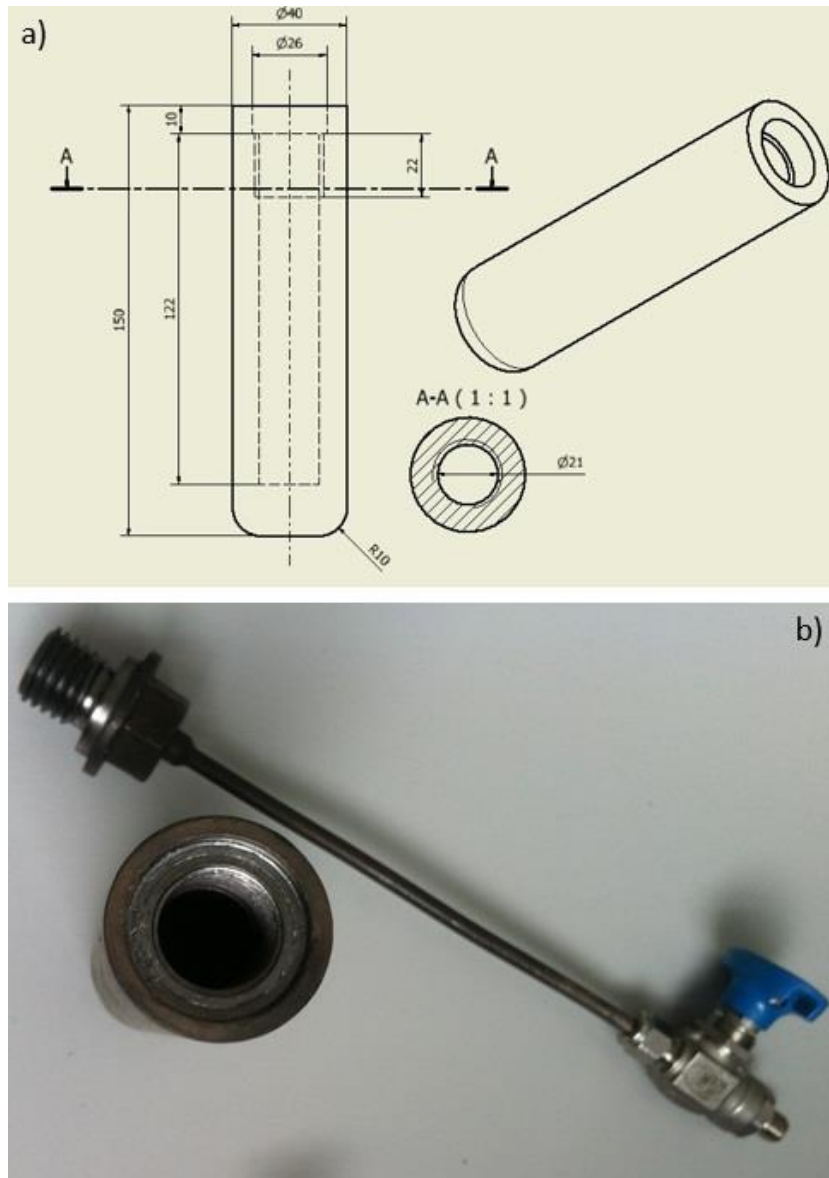
Rysunek 3.2 – Komora, w której przeprowadzono proces nawodorowania stopu Zircaloy-4.

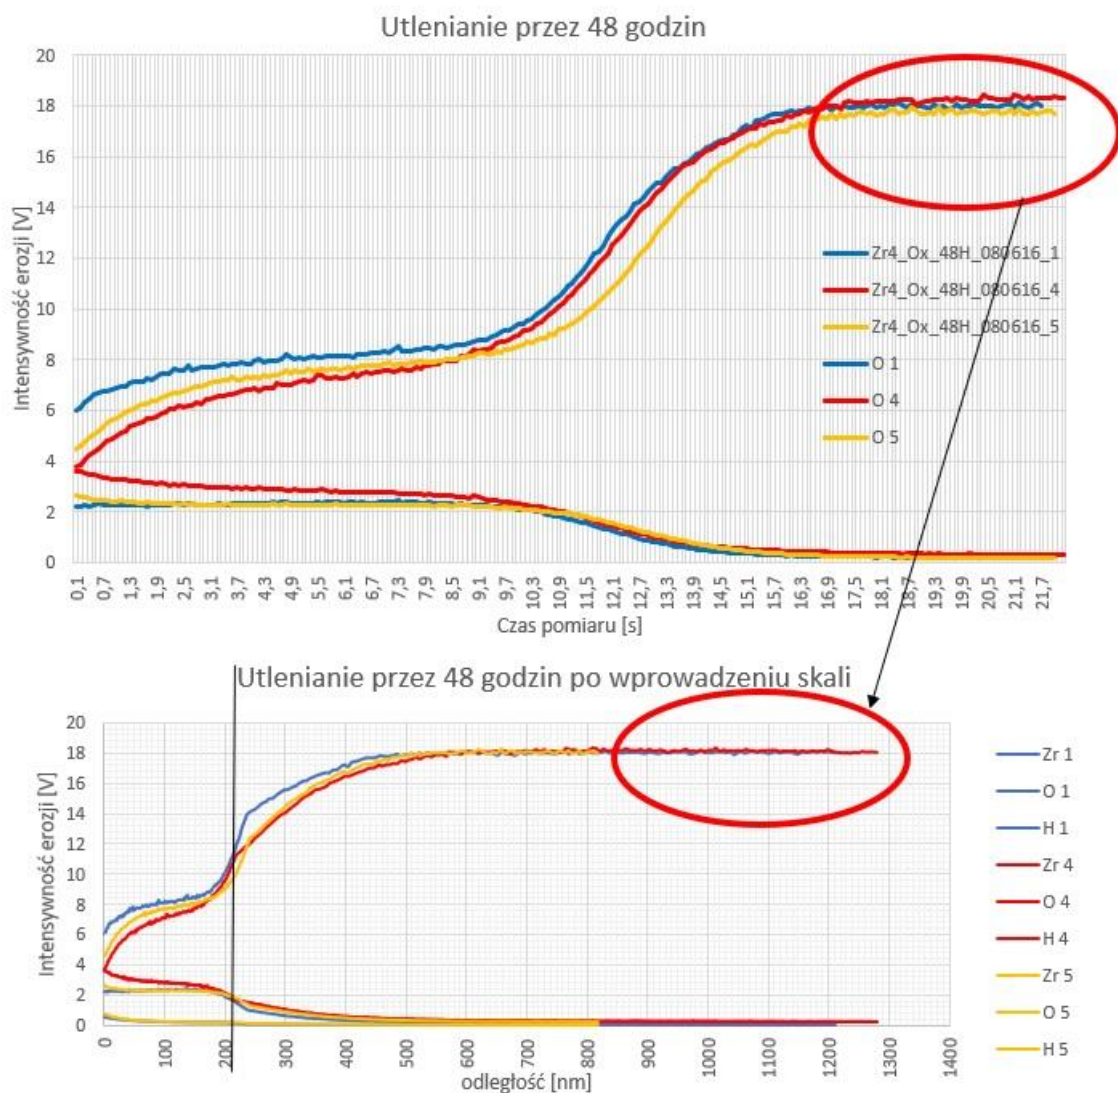
Rysunek 3.4 – Schematyczna prezentacja skalowania wyników GDOES dla linii cyrkonu próbek utlenianych w 673 K w powietrzu przez 48 godzin, chłodzonych w powietrzu o temperaturze pokojowej.

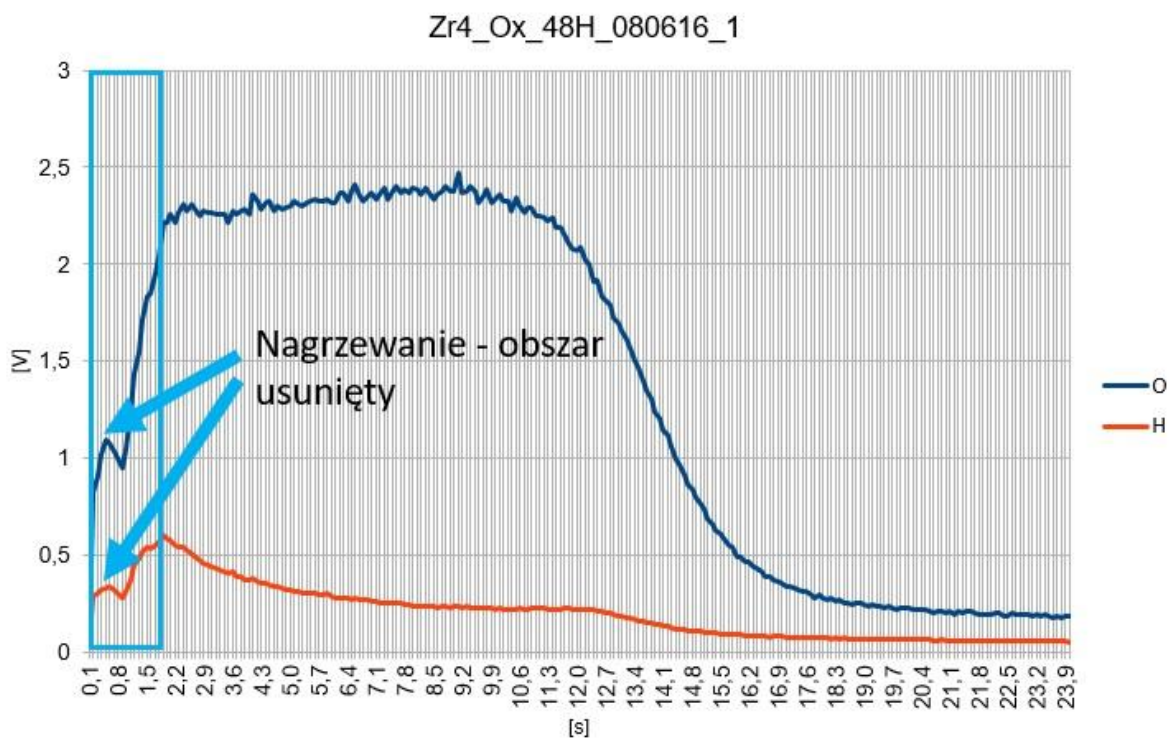
Rysunek 3.4 – Obróbka wyników poprzez usunięcie początkowych wyników ze względu na nagrzewanie się urządzenia. Rozkład intensywności pierwiastków w funkcji czasu pokazany dla tlenu oraz wodoru.

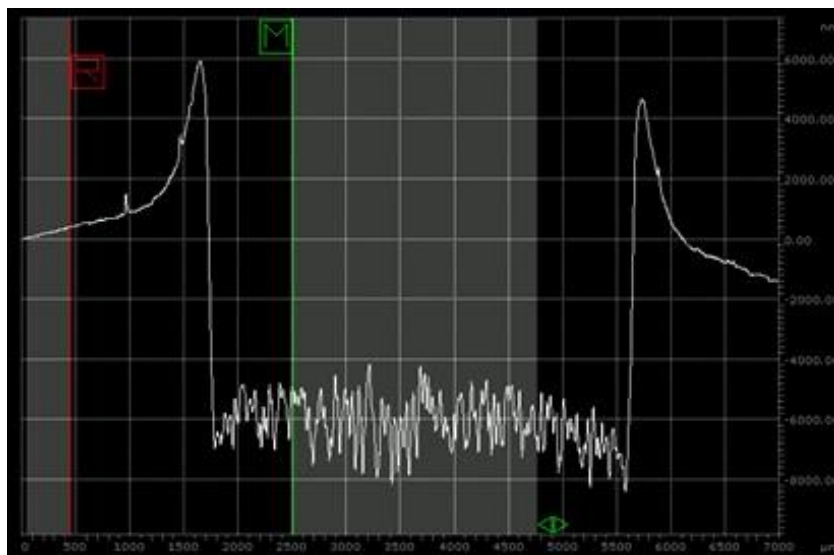
Rysunek 3.5 – Profil próbki *Zr4_Ox_48H_080616_1* wykonany profilometrem mechanicznym po badaniu GDOES trwającym 120 sekund.

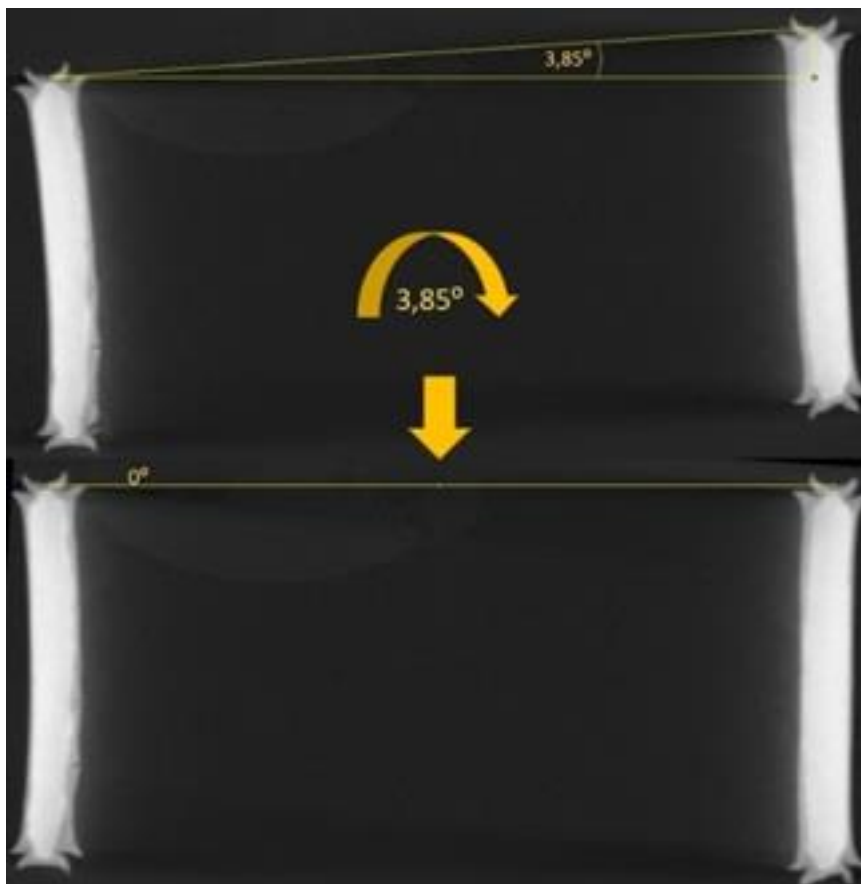
Rysunek 3.15 – Obrót skanu w celu uzyskania osiowego położenia kolejnych plastrów. Obrót pokazany na przykładzie próbki utlenianej w 1273K przez 30 min i chłodzonej w powietrzu.

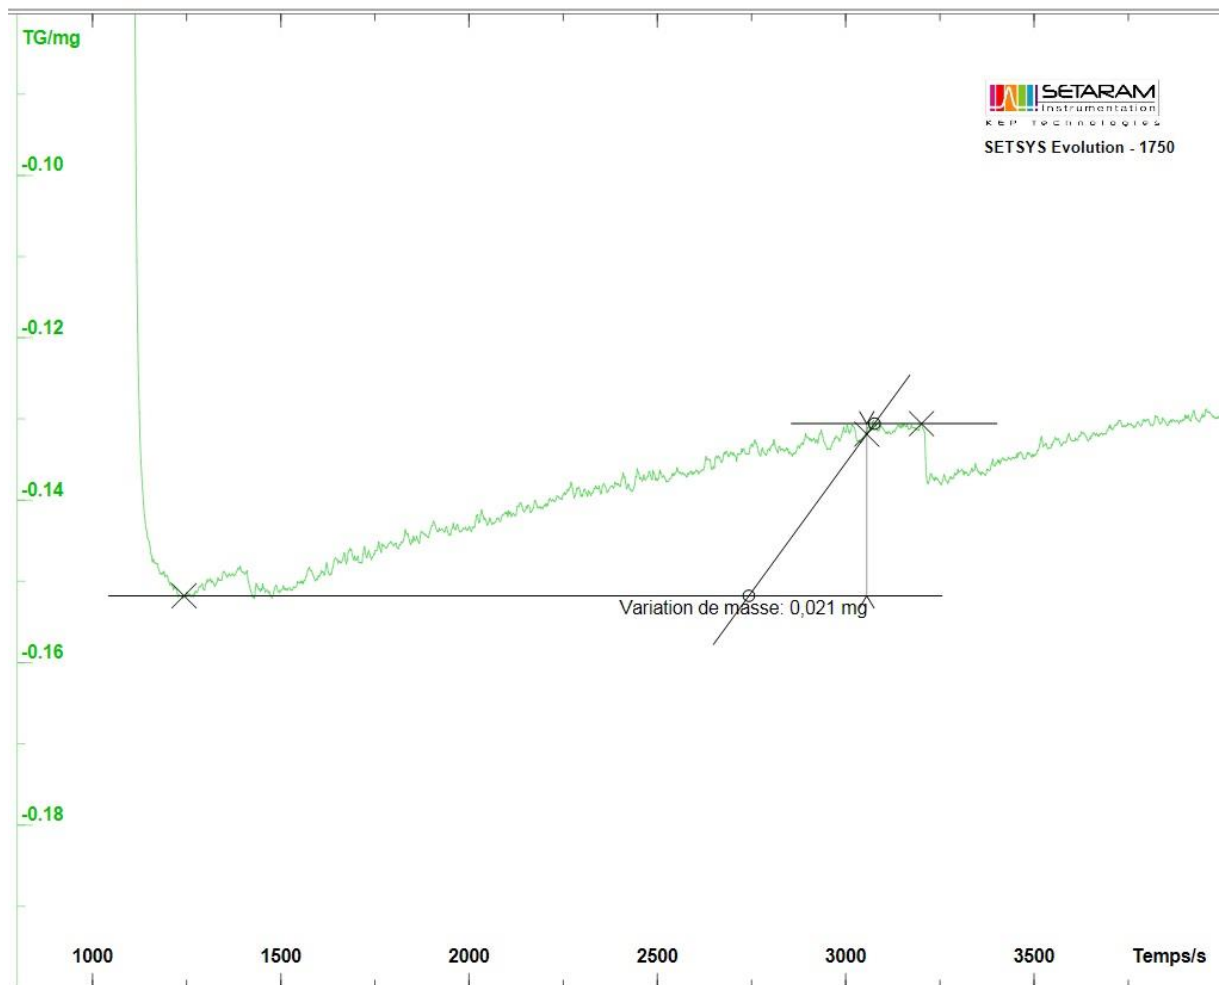
Rysunek 4.2 – Wynik analizy termograwimetrycznej próbki wykonanej ze stopu Zircaloy-4, utlenianej w 673 K, przez 30 min w powietrzu.

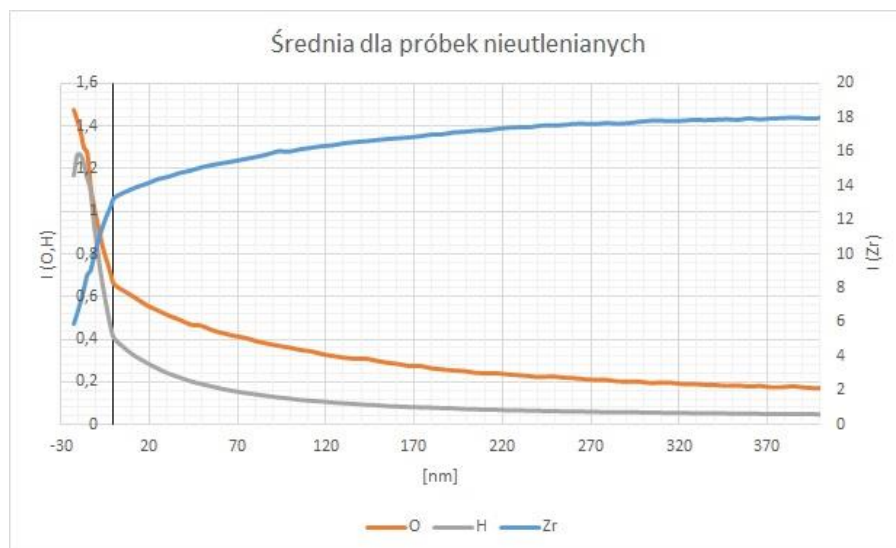
Rysunek 4.3 – Średnia wyników badania GDOES próbek nieutlenionych.

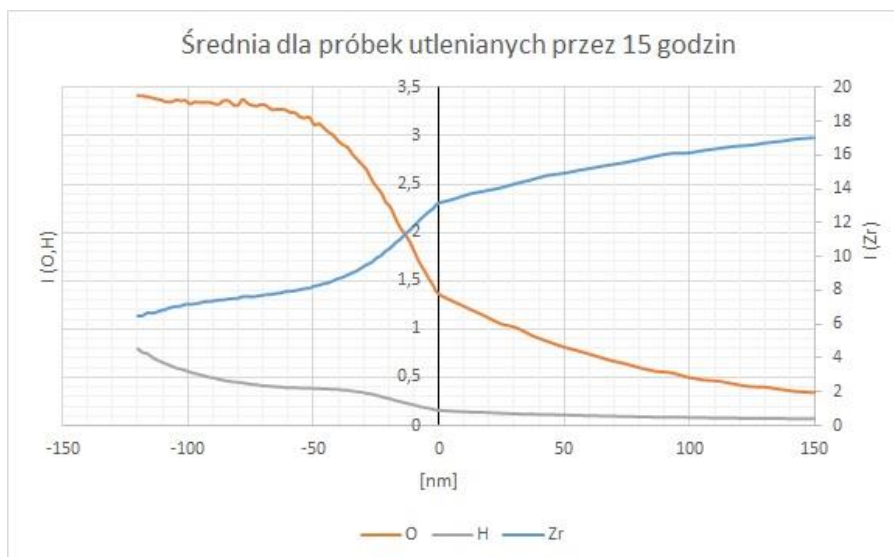
Rysunek 4.7 - Średnia wyników GDOES próbek utlenianych przez 15 godzin.

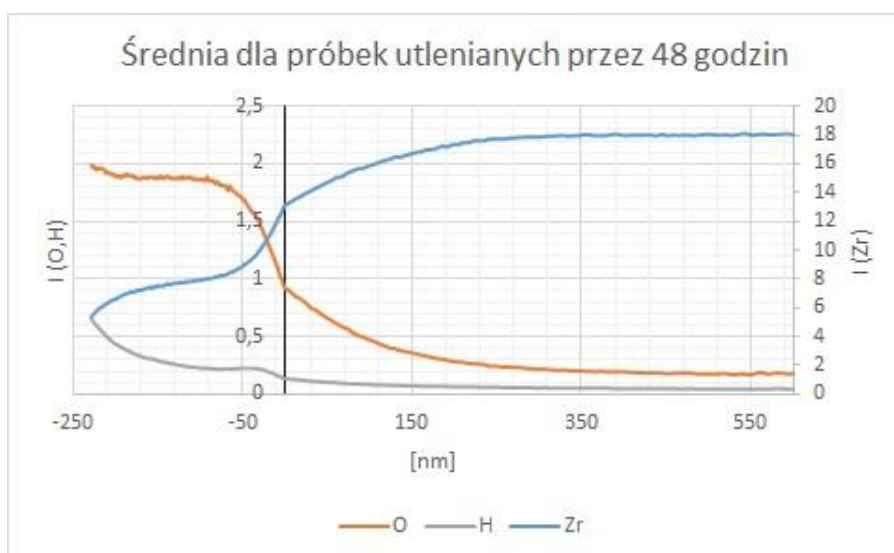
Rysunek 4.8 - Średnia wyników GDOES próbek utlenianych przez 48 godzin.

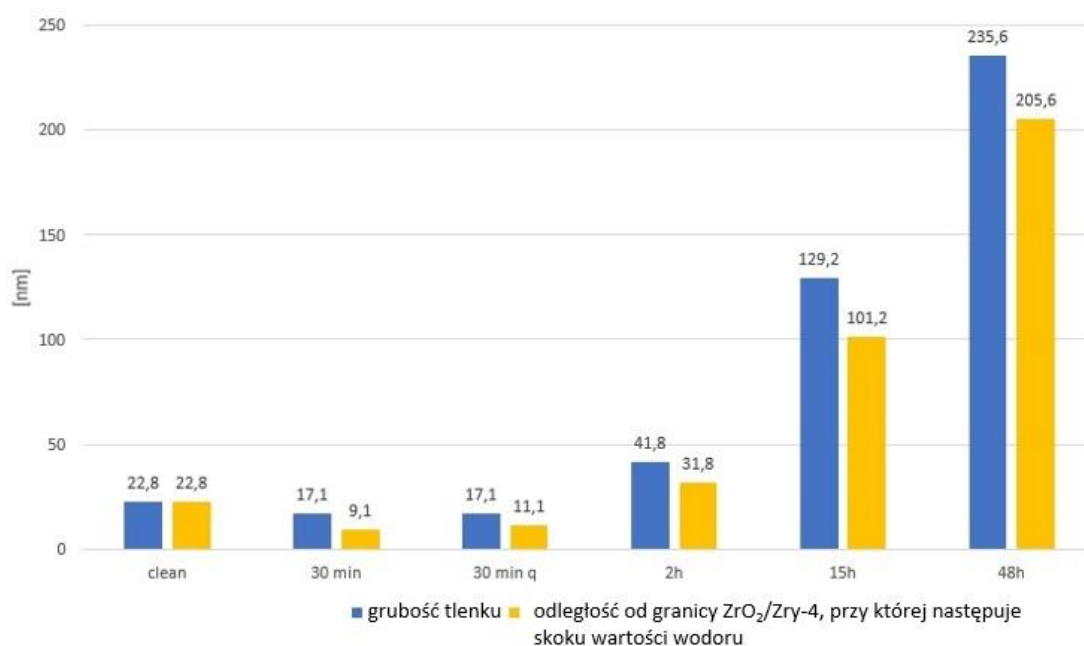
Rysunek 4.12 – Porównanie grubości warstwy tlenkowej oraz odległości od granicy ZrO_2/Zr_{y-4} przy której następuje skok wartości intensywności erozji wodoru.

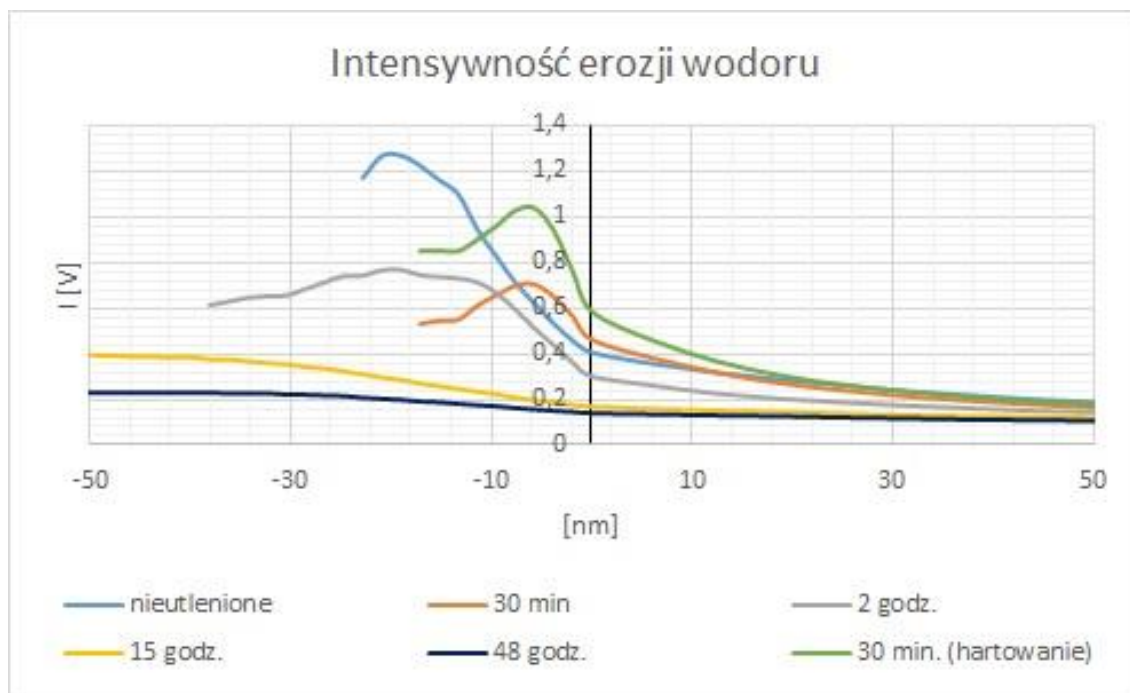
Rysunek 4.13 - Wyniki pomiarów intensywności erozji wodorowej dla próbek utlenianych w powietrzu w 673 K.

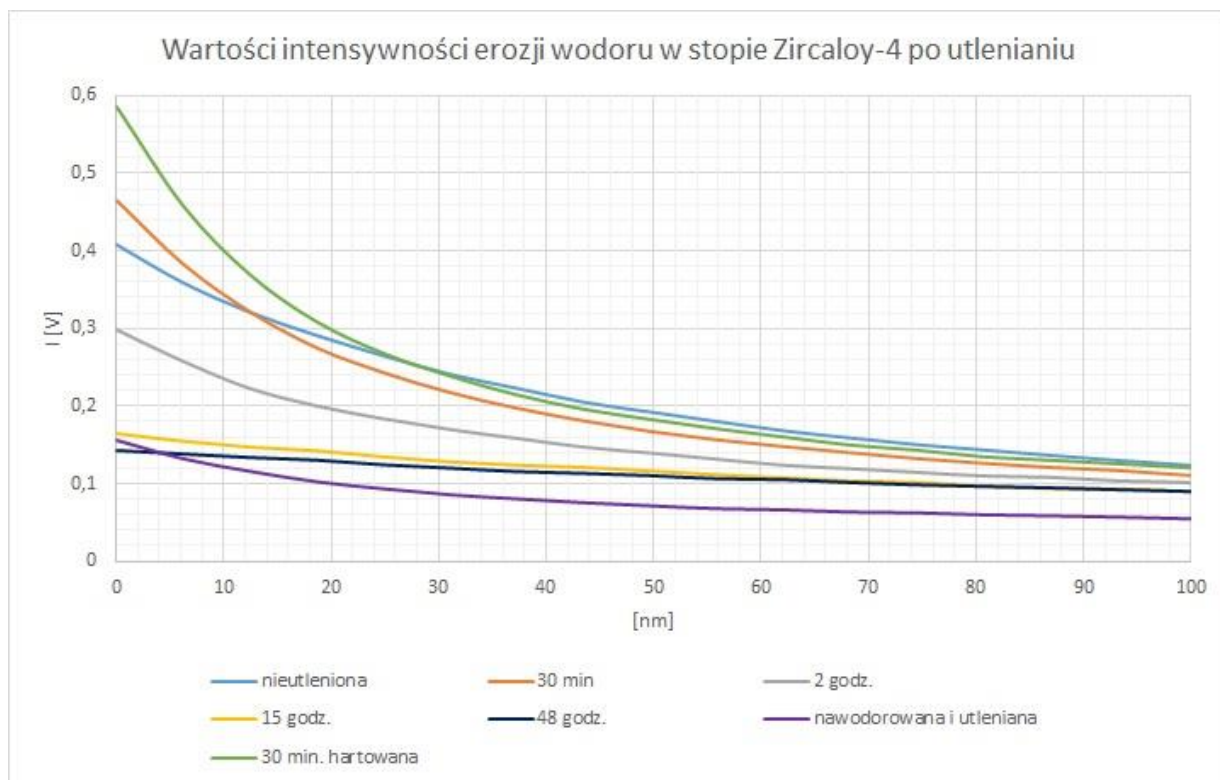
Rysunek 4.14 – Wykaz linii intensywności erozji wodoru w próbkach utlenianych w 673 K pokazanych na głębokości próbki przekraczającej grubość tlenku. Punkt „0” osi X wskazuje granicę tlenek/podłoże a wartości dodatnie obrazują odległość od tej granicy w głąb próbki.

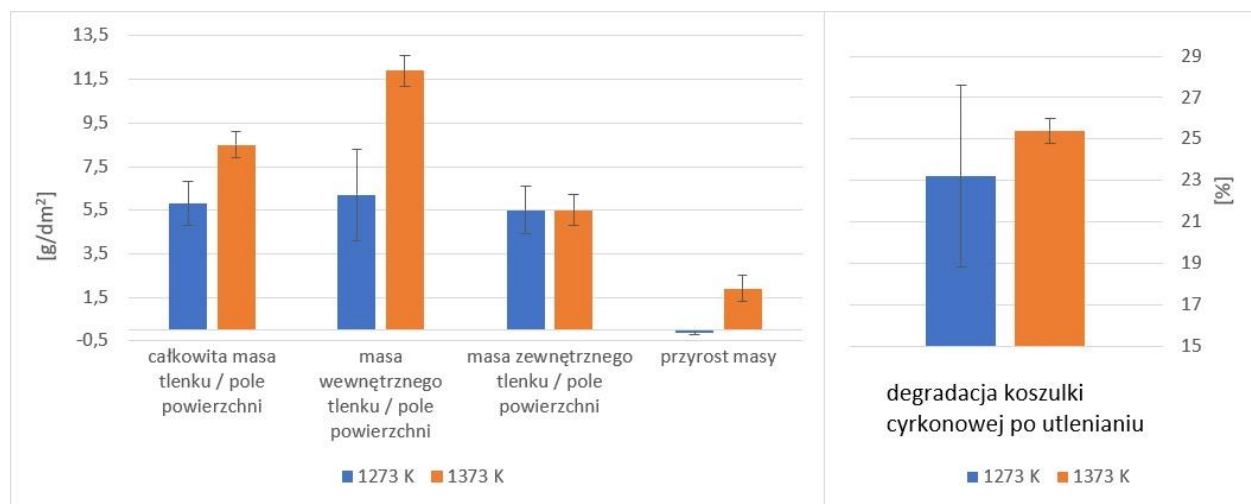
Rysunek 4.16 - Charakterystyka warstw tlenkowych w zależności od temperatury utleniania i położenia warstwy tlenkowej na koszulce cyrkonowej (powierzchnia wewnętrzna i zewnętrzna).

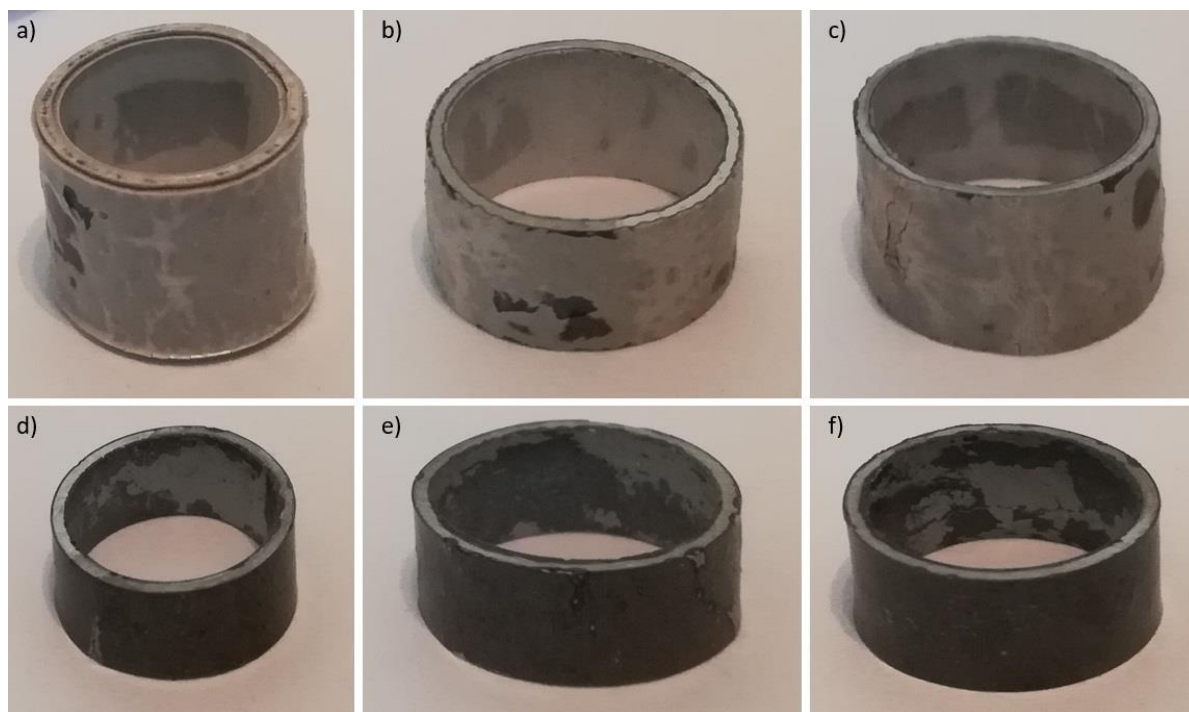
Rysunek 4.17 – Zdjęcia próbek poddanych utlenianiu w 1273 K i chłodzonych do temperatury pokojowej odpowiednio w: a) powietrzu, b) wodzie, c) komercyjnym oleju syntetycznym oraz w 1373 K i chłodzonych do temperatury pokojowej odpowiednio w: a) powietrzu, b) wodzie, c) handlowym oleju syntetycznym.

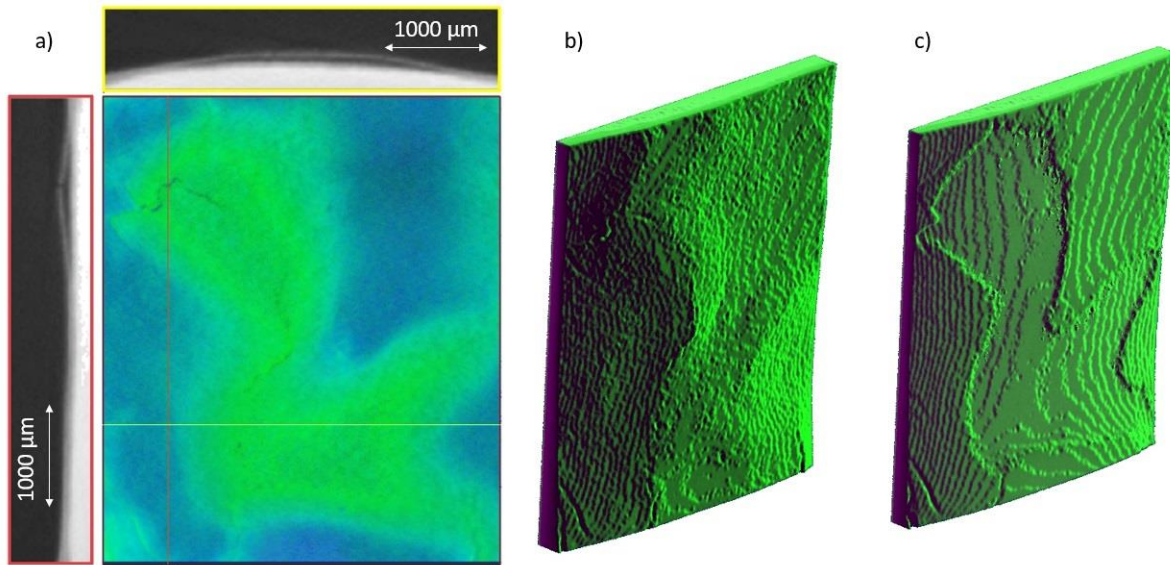
Rysunek 4.22 – Rozwarstwianie i odrywanie się od podłoża warstwy tlenkowej wytworzonej na stopie Zircaloy-2 po utlenianiu w 1273 K i chłodzonej w wodzie.

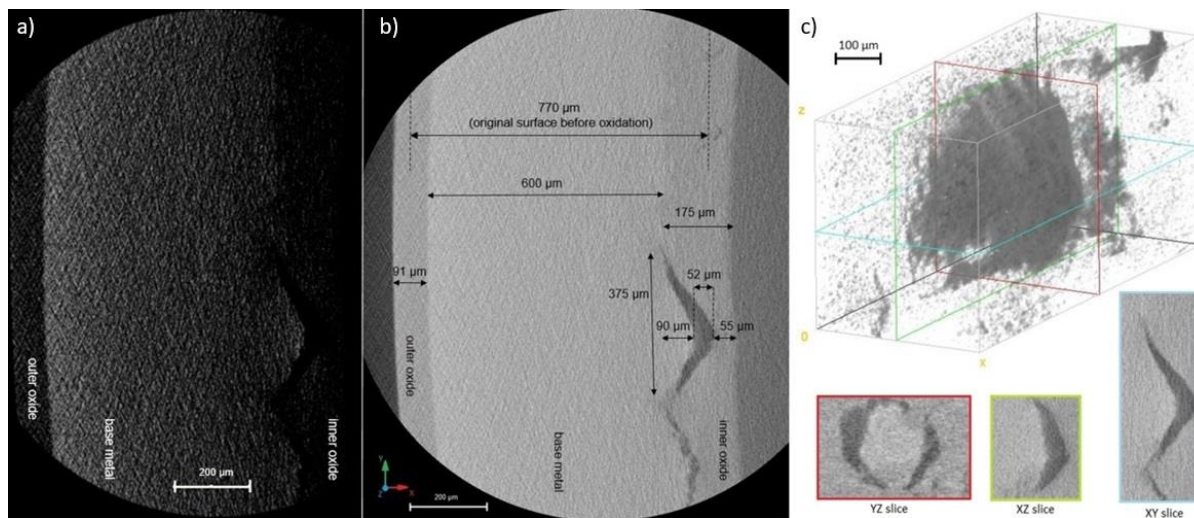
Rysunek 4.26 – Skan próbki utlenionej w 1373 K i chłodzonej w powietrzu: a) obraz ze zmodyfikowanym kontrastem pokazujący różnicę jasności wierzchołka wybruszenia oraz otaczającego stopu, na zdjęciu widoczne są także tlenek zewnętrzny i wewnętrzny; b) wymiary układu tlenek /podłoże z zaznaczonym przybliżonym przebiegiem powierzchni rurki przed utlenianiem; c) geometria pustki z trzema przekrojami wykonanymi wzdłuż zaznaczonych linii.
