PROBLEMATYKA OCHRONY HISTORYCZNEJ ZABUDOWY PRZEMYSŁOWEJ NA PRZYKŁADZIE ZESPOŁU PORTOWO-STOCZNIOWEGO GDYNI

HIRSCH Robert ¹, ŁOZOWSKA Celina ²

SŁOWA KLUCZOWE: Gdynia, zabytki portowe, modernizm, wartościowanie

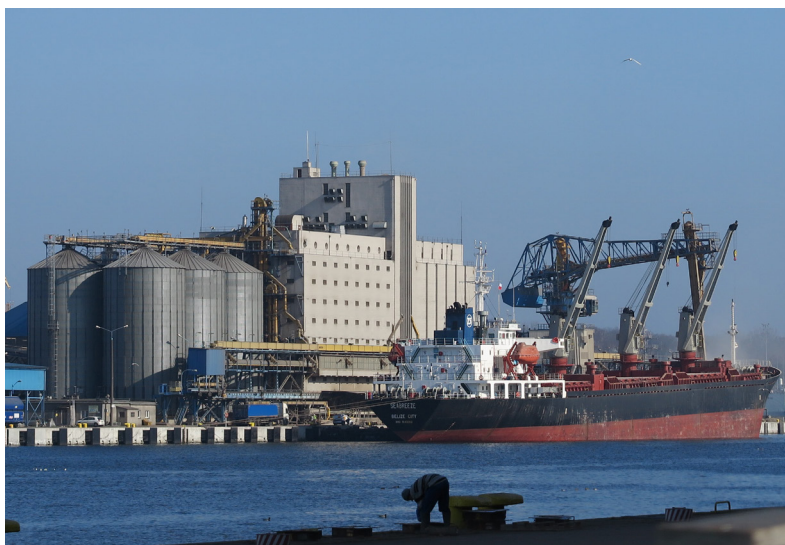
Fot. 1. Elewator Zbożowy z dobudowanymi silosami (z lewej strony), 2016 r., fot. R. Hirsch

Pierwszą grupę stanowią budynki, w których funkcja początkowa jest kontynuowana i które podlegają modernizacjom. Jednym z najbardziej ikonicznych budynków portu w Gdyni jest Elewator Zbożowy zlokalizowany na Nabrzeżu Indyjskim. Proces eksploatacyjny związany ze składowaniem i przeładunkiem ziarna jest w nim kontynuowany od czasu budowy w latach 1935–36. Budynek został wpisany do rejestru zabytków w 1990 roku (nr rej. 1306). Z uwagi na lokalizację w zamkniętej strefie jest widoczny dla przeciętnego odbiorcy praktycznie tylko od strony wody. W ciągu ostatnich kilkunastu lat nastąpiła dobudowa współczesnych silosów i urządzeń przemysłowych służących dalszemu funkcjonowaniu obiektu i kontynuacji działalności. Budynek rozbudowano w industrialnej formie charakterystycznej dla współczesnych inwestycji portowych, w małym stopniu ingerującej w strukturę zabytku, ale o kubaturze dobudowy dorównującej wielkości samego elewatora (Fot. 1). Ochrona konserwatorska sprawia jednak także, że prace remontowe przy samym budynku prowadzone są pod ścisłym nadzorem służb konserwatorskich⁶.

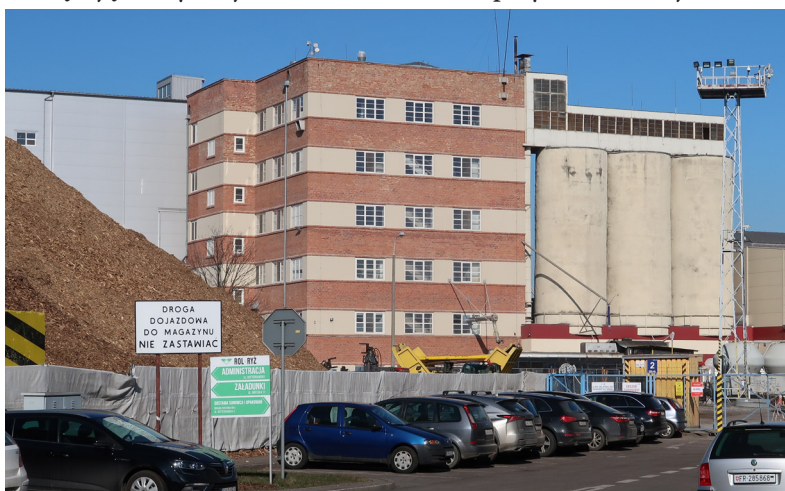
Fot. 2. Budynek produkcyjny Łuszcarni Ryżu z charakterystycznymi biało-czerwonymi pasami, z dobudowanymi współczesnymi silosami, 2021 r., fot. R. Hirsch

Za inny przykład może służyć zespół Łuszcarni Ryżu przy ul. Indyjskiej 7/Celnej 2 zlokalizowany u nasady Nabrzeża Indyjskiego, czyli w zamkniętej strefie, niedostępnej dla osób postronnych. Zespół został wpisany do rejestru zabytków w 2010 roku (nr rej. 1805). Jest to jedna z pierwszych realizacji modernistycznych w porcie z lat 1927–28. Zespół składał się z budynku produkcyjnego, magazynu, budynku administracyjno-mieszkalnego, kotłowni z warsztatami, portierni, murowanego ogrodzenia. Procedura wpisu do rejestru zabytków była długotrwała ze względu na odwołania składane przez właściciela. Ostatecznie ochroną objęto trzy budynki zespołu, bez magazynu, który był w złym stanie technicznym. Magazyn został rozebrany, a w jego miejscu powstała nowa hala dostosowana do obecnych wymagań składowania, nawiązująca wystrojem (biało-czerwone pasy na elewacjach) do rozebranego

obiekty. W obrębie zespołu Łuszczarni nastąpiła też dobudowa współczesnych, wysokich budynków, o przemysłowej formie, niezbędnych dla dalszej działalności produkcyjnej zespołu (Fot. 2). Pomimo industrialnego charakteru nowych budynków i niewątpliwego zakłócenia walorów ekspozycyjnych historycznych obiektów, historyczne bryły nie uległy istotnej ingerencji i pozostają wyraźnie czytelne. Dodać też należy, że zachowane trzy budynki poddano pracom konserwatorskim i są obecnie właściwie użytkowane.

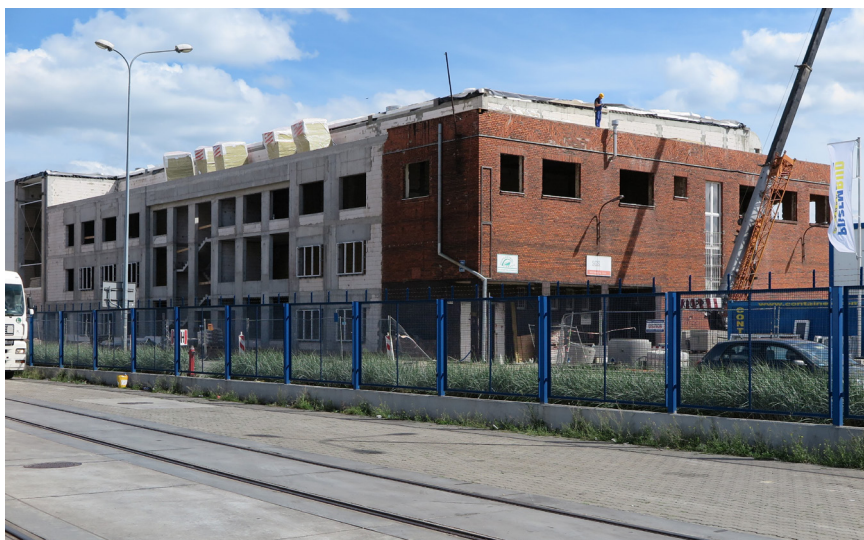
Fot. 3. Budynek firmy „Bananas” przy ul. Polskiej 21 w trakcie remontu części zachodniej (część ceglana) i odbudowy części północnej (część z lewej strony), 2016 r., fot. R. Hirsch

Drugą grupę stanowią budynki, których pierwotna funkcja wygasła i które zostały znacznie przekształcone. Jest to efekt obiektywnych procesów i zmian funkcjonalnych powodujących, że część przemysłowych terenów i historycznych budynków nieodwracalnie straciła swoje wcześniejsze użytkowanie. Jednym z takich obiektów jest budynek biurowo-magazynowy firmy „Bananas” zlokalizowany przy ul. Polskiej 22. Został zbudowany w latach 1938–39⁸ jako spójny obiekt stanowiący funkcjonalne połączenie dojrzewalni bananów z magazynami i częścią biurową. Charakterystycznym elementem budynku były jego czerwone, ceramiczne elewacje z dyskretnymi detalami. Kilkanaście lat temu obiekt został włączony do wojewódzkiej i gminnej ewidencji zabytków. Kilka lat później został jednak wyłączony z użytkowania i przewidziany przez właściciela do rozbiórki ze względu na przestarzałość. W miejscu tego budynku i sąsiedniego magazynu zaplanowano budowę nowoczesnego magazynu wysokiego składowania, czyli obiektu dostosowanego do współczesnych standardów portowych⁹. Wydana nawet została pozytywna opinia konserwatorska na temat rozbiórki¹⁰. W drodze podjętych rozmów i ustaleń wojewódzkiego konserwatora zabytków z właścicielem wypracowano kompromis polegający na dopuszczeniu częściowej rozbiórki obiektu i zgodzie na dobudowę współczesnego magazynu o rozmiarach znacznie większych od obiektu historycznego, zgodnie z potrzebami inwestora. Rewaloryzacji poddano pozostawioną od zachodu część biurową, a część północną rozebrano i odbudowano, dostosowując do współczesnych potrzeb (Fot. 3). Dzięki takiemu rozwiązaniu

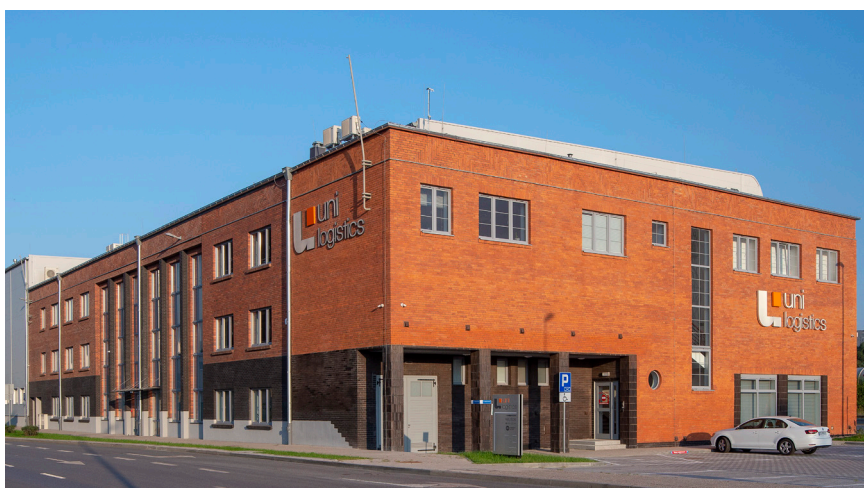
Fot. 4. Budynek firmy „Bananas” przy ul. Polskiej 21 po zakończeniu inwestycji i wybudowaniu magazynu wysokiego składowania (od tej strony widoczny jako białe pasmo nad ceglana elewacją), 2017 r., fot. Urząd Miasta Gdyni

masywna bryła współczesnego magazynu z blaszanymi elewacjami jest na znacznej długości osłonięta przez części o historycznych formach (Fot. 4).

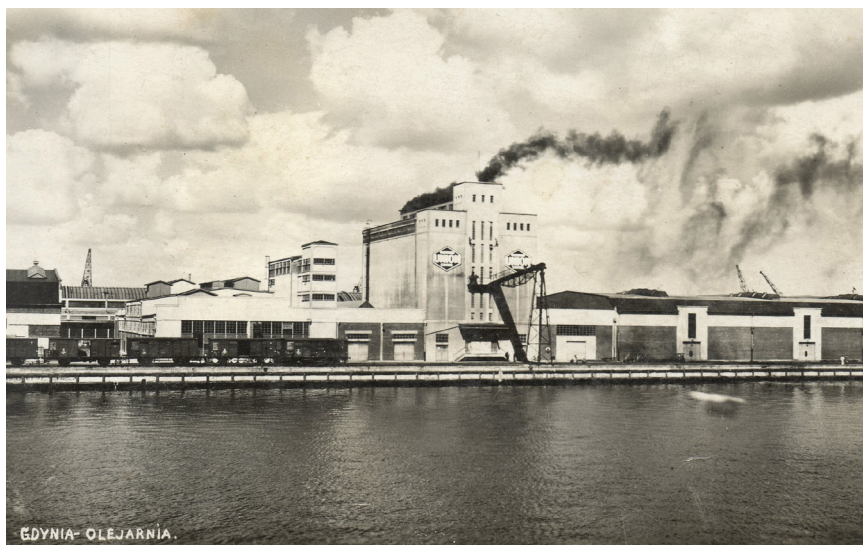
Fot. 5. Widok historyczny zespołu Olejarni w latach 30. XX w., fot. ze zbiorów prywatnych

Innym przykładem, który wzbudził dużo kontrowersji i nadal wywołuje dyskusję, jest dawna Olejarnia „Union” przy ul. Indyjskiej 7. Zespół wzniesiony w 1930 roku i rozbudowany w latach 1932–33¹¹ składał się z kilku części, a charakterystyczna fasada z napisami była najwyższym obiektem w porcie (Fot. 5). Na przełomie 2010 i 2011 roku Olejarnia została ujęta

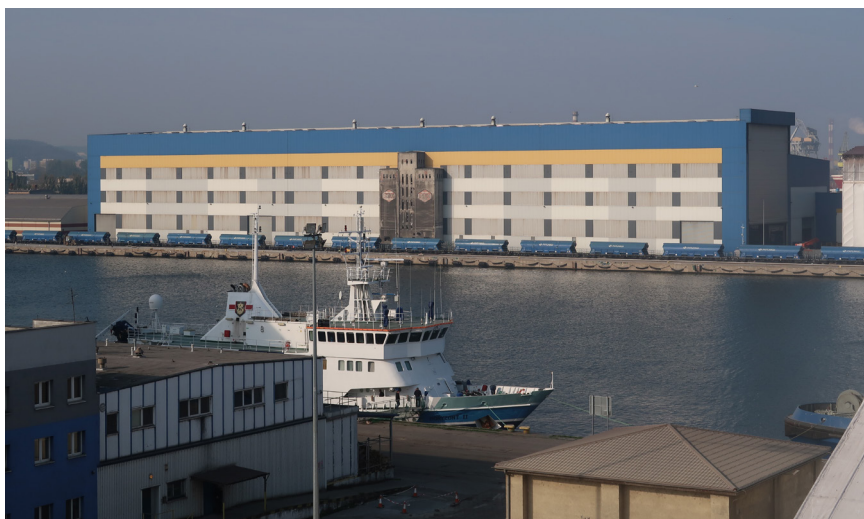
Fot. 6. Elewacja głównej części Olejarni z dobudowaną nową halą montażową, 2019 r., fot. R. Hirsch

w wojewódzkiej i gminnej ewidencji zabytków. W tym samym czasie zespół został wyłączony z użytkowania i zaplanowano na jego miejscu nową inwestycję przemysłową. Na skutek zbiegu różnych okoliczności, w tym m.in. błędów proceduralnych, rozpoczęta została rozbiórka całego zespołu Olejarni bez wymaganych uzgodnień konserwatorskich. W trakcie zaawansowanych prac rozbiórka została wstrzymana¹². W wyniku kompromisu administracji budowlanej i konserwatorskiej z właścicielem zmieniono projekt inwestycji i zachowano charakterystyczną fasadę najwyższego budynku Olejarni. W kolejnym etapie inwestycji powstała hala o dużej kubaturze przeznaczona do montażu wielkogabarytowych konstrukcji stalowych. Nowa hala ma długość i wysokość znacznie większą niż dawna Olejarnia. Fasada Olejarni została zachowana i przylega do elewacji hali montażowej. Zestawienie tych dwóch obiektów ukazuje m.in. zmianę skali zabudowy portowej na przestrzeni lat (Fot. 6).

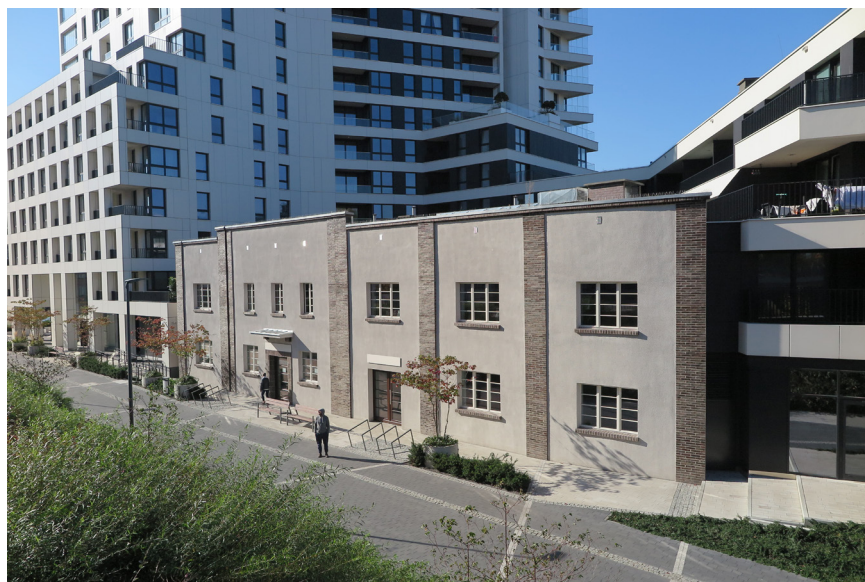
Fot. 7. Elewacje budynku firmy Hartwig przy ul. Węglowej 22 (niska część z pionowymi pasmami), pozostawione w strukturze nowej zabudowy mieszkaniowej przy ul. Węglowej, 2021 r., fot. K. Gieldon

konstrukcji i układu wnętrza budynku, ale zachowane miały być elewacje z detalami ceglаныmi. W projekcie inwestycji budynek został wkomponowany w nową, wysoką zabudowę, którą tak ukształtowano, że budynek pozostaje wyraźnie wyodrębniony. Odrestaurowane zostały także

historyczne elewacje budynku¹³ (Fot. 7).

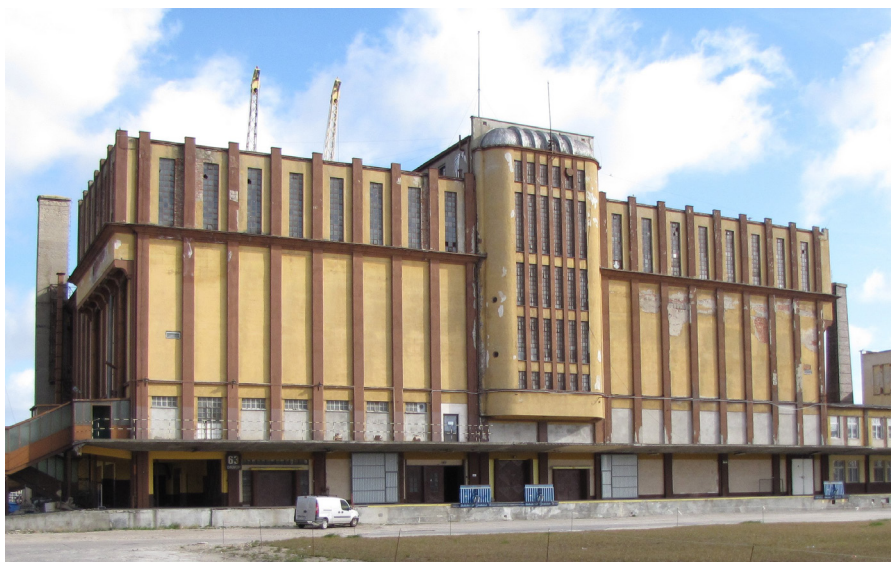
Fot. 8. Chłodnia rybna na Molo Rybackim oczekująca na adaptację, 2017 r., fot. R. Hirsch

Pierwszym przykładem są dwie dawne chłodnie rybne położone przy ul. Płazyńskiego na Molo Rybackim, będące pozostałością po przedsiębiorstwie połowowym Dalmor. Jedna z nich zbudowana została w latach 1935–36 (I etap) i 1960–65 (II etap), a druga w latach 1948–52¹⁶ (Fot. 8). Obiekty są ujęte w gminnej ewidencji zabytków i chronione zapisami obowiązującego na tym terenie miejscowego planu zagospodarowania przestrzennego. Teren Mola jest w praktyce wyłączony z działalności przemysłowej i przeznaczony został pod zabudowę mieszkalno-usługową. Budynki chłodni poza fragmentami powierzchni nie są użytkowane. Koncepcja włączenia tej części dawnego

portu w strukturę miasta i nowe zagospodarowanie terenu wiąże się jednak z poszukiwaniem nowej roli dla tych monumentalnych budynków poprzemysłowych o specyficznej architekturze. Utrudnienia w znalezieniu nowej funkcji wynikają z tego, że budynki nie mają doświetlenia wewnątrz, kondygnacje są niskie i podzielone na komory i mają liczne podpory konstrukcyjne, co mocno komplikuje ich adaptację. Nie została obecnie wybrana żadna nowa funkcja dla tych budynków i brak konkretnych planów adaptacji. Wykonane były koncepcje architektoniczne adaptacji na funkcje biurowe i wynikało z nich, że konieczna byłaby m.in. istotna ingerencja w elewację, tj. wykonanie okien, oraz modyfikacja układu wewnątrz. Budynki położone są blisko centrum miasta i w ich przypadku adaptacja wydaje się realna, ale niewątpliwie będzie się wiązała ze znacznymi przekształceniami.
