ROZPRAWA DOKTORSKA

**Koncepcja metodyki badań technicznych pojazdów
zabytkowych w Stacjach Kontroli Pojazdów**

**The concept of technical examination methodology
for historic vehicles at Vehicle Inspection Stations**

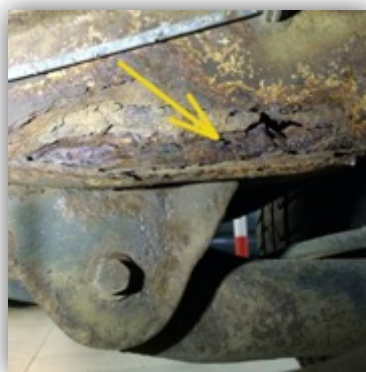
Rys. 2.8. Nadmierna korozja elementów konstrukcyjnych

- nadmierna korozja elementów (często konstrukcyjnych) jak na rys. 2.8,
- niesprawne działanie podzespołów takich jak: oświetlenie, wycieraczki, itd.,
- pozostałe usterki: pęknięte klosze reflektorów, luźne elementy, pęknięte szyby.

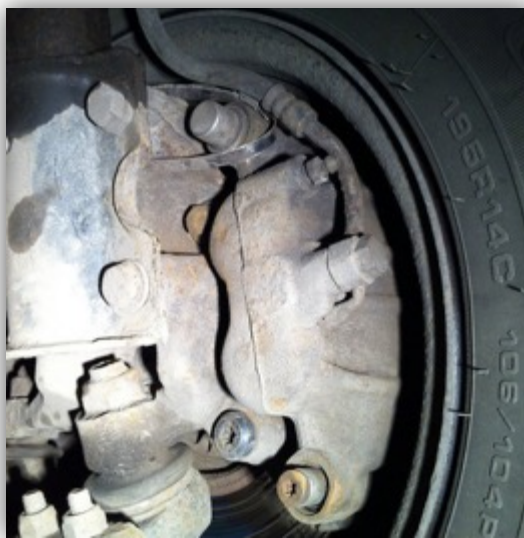
Rys. 2.9. Niedopuszczalne modyfikacje w pojazdach
a) układów wydechowych, b) układów hamulcowych

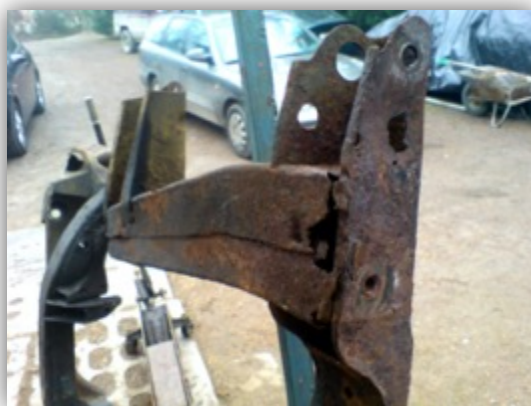
Rys. 2.16. Skorodowana rama pojazdu - Chrysler 300 z 1969 roku: a) miejsce styku z nadwoziem pojazdu, b) tylna część ramy

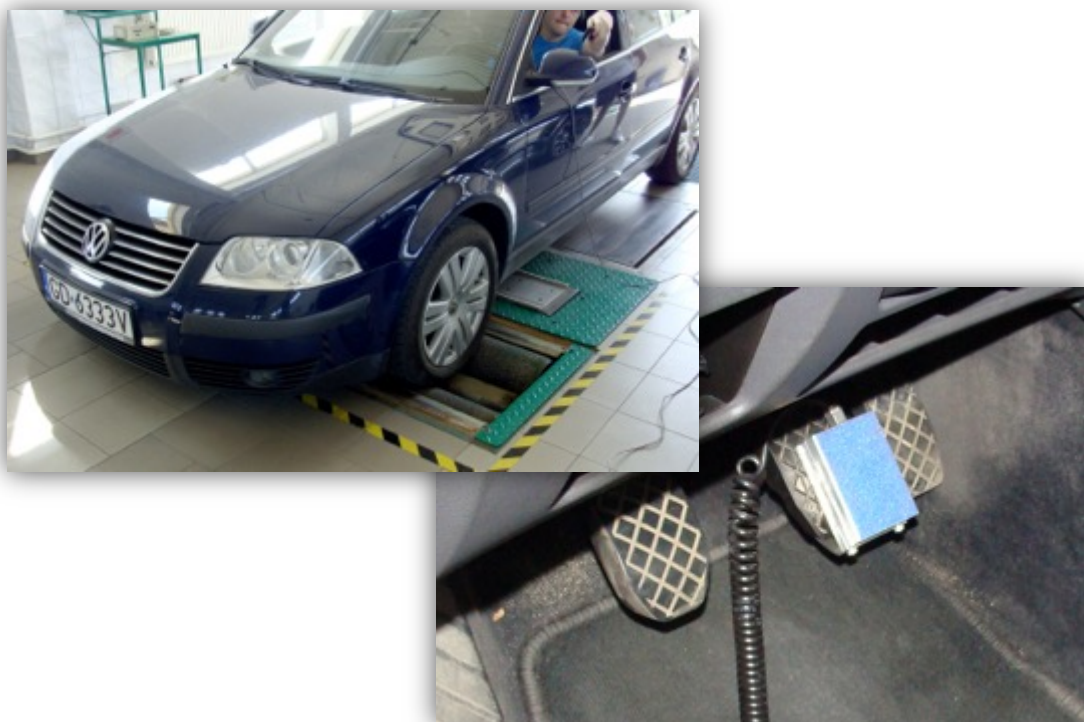
Rys. 6.6. Pomiar na stanowisku rolkowym do badania hamulców firmy Cartec BDE 4004P-O/M z zamontowanym urządzeniem do pomiaru nacisku siły na pedał hamulca

Zmierzono siły hamowania kół osi przedniej, a następnie wykonano pomiar dla osi tylnej. Pomiar sił hamowania przedniej i tylnej osi dotyczył hamulca roboczego. Kolejnym etapem był pomiar sił hamowania awaryjnego układu hamulcowego.

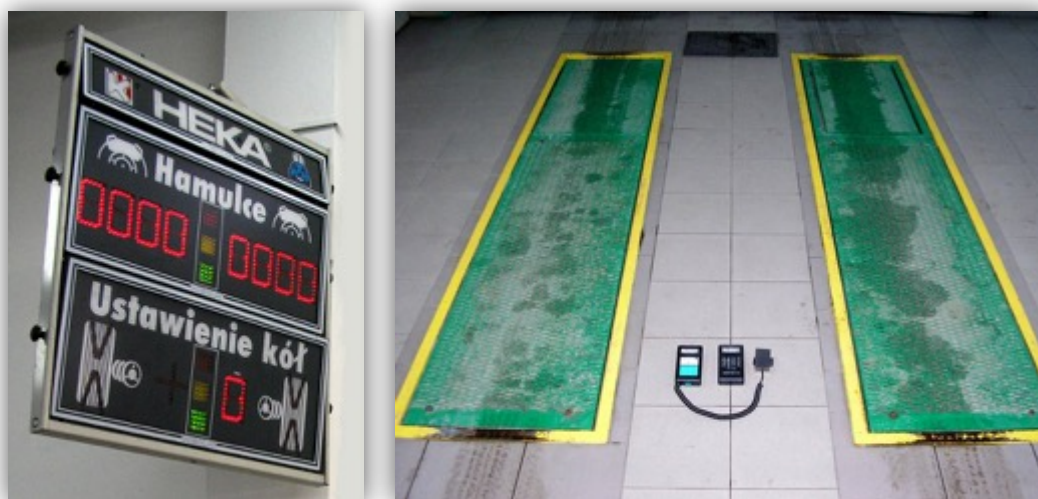
Rys. 6.7. Urządzenie płytowe firmy HEKA do badania hamulców

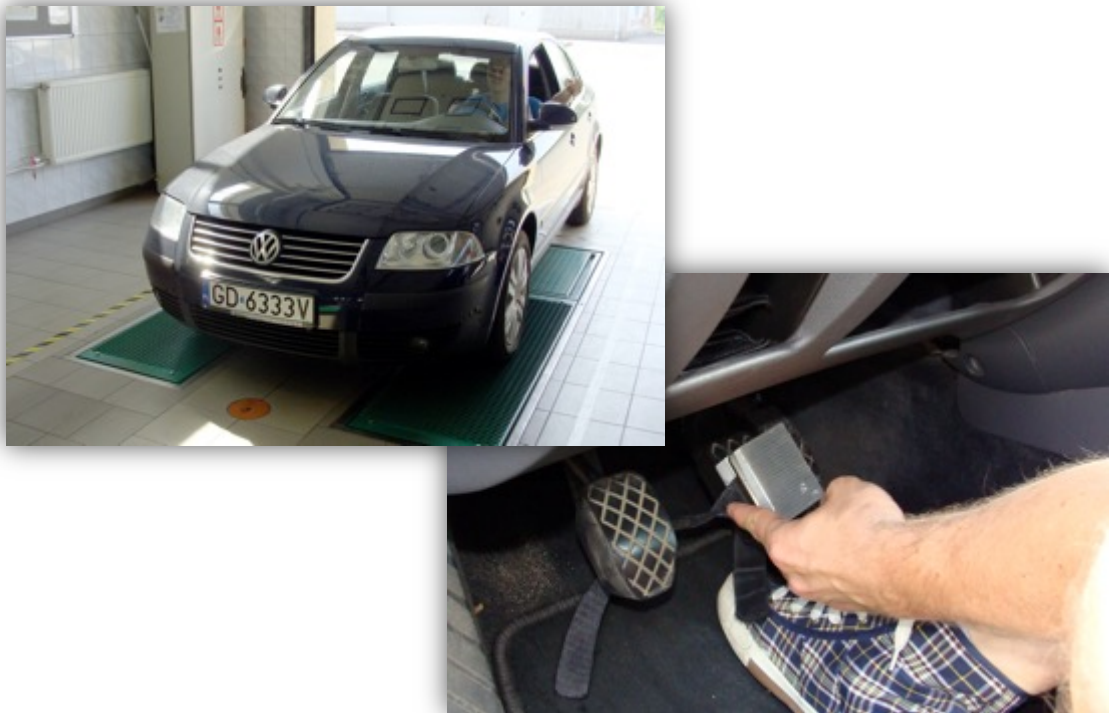
Rys. 6.8. Pomiar na stanowisku płytowym do badania hamulców firmy HEKA z zamontowanym urządzenie do pomiaru nacisku na pedał hamulca

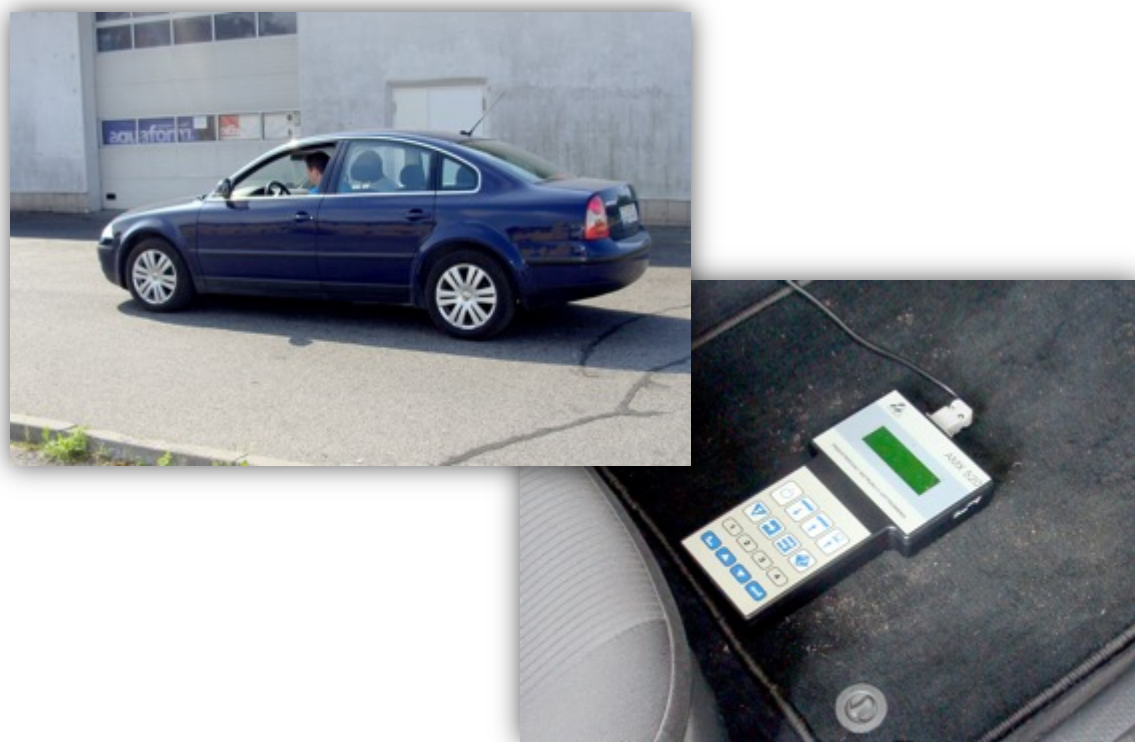
Rys. 6.9. Pomiar opóźnienia za pomocą urządzenia AMX 520 firmy Automex na drodze podczas hamowania

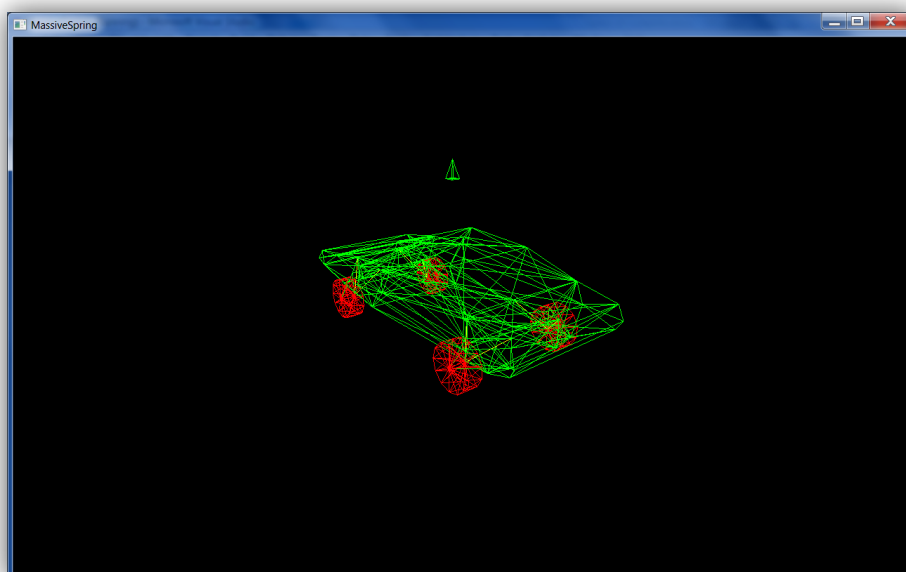
Rys. 8.6. Konstrukcja samochodu zasymulowanego w modelu masa-sprężyna (w tle pacholek) [83]

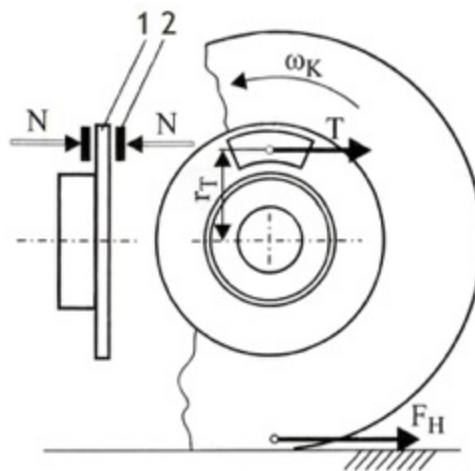
Rys. 8.11. Schemat funkcjonalny mechanizmu hamulcowego: 1 – tarcza hamulcowa, 2 – klocek hamulcowy [80]
