**GDAŃSK UNIVERSITY
OF TECHNOLOGY**

ROZPRAWA DOKTORSKA

Diagnostyka Zbiorników Stalowych

Diagnostics Of Steel Tanks

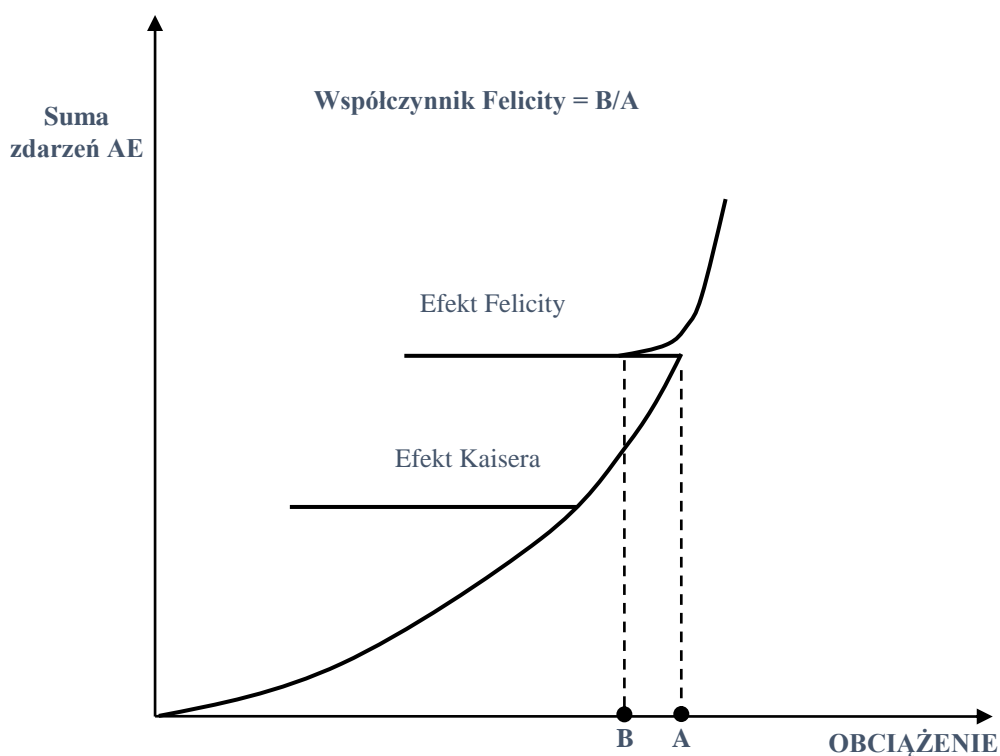
Rys. 3.22. Generowanie AE podczas powtórnego obciążania próbki (efekty Kaisera i Felicity)
