Michał KAŁUŻYŃSKI¹
Anna BANAS²
Andrzej KURYŁOWICZ³

INNOWACYJNE ZASTOSOWANIE BETONU JAMISTEGO PERVIA, JAKO WARSTWY ODSĄCZAJĄCEJ W TUNELU NA WEŹLE MPL OKĘCIE W WARSZAWIE

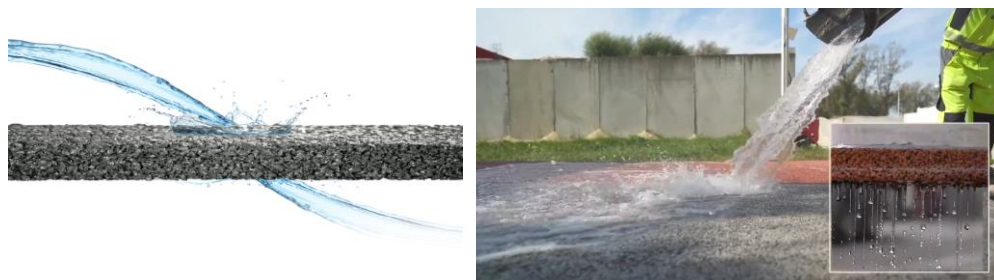
Rysunek 2. Zachowanie betonu PERVIA pod wpływem wody.

Do grupy betonów jamistych możemy zaliczyć również nowoczesny beton PERVIA, który jest produktem specjalistycznym o strukturze otwartej (rys. 1). Do jego podstawowych zalet można zaliczyć zdolność do swobodnego i szybkiego odprowadzania wód opadowych z powierzchni do głębiej położonych warstw (rys. 2). Dzięki swoim właściwościom, PERVIA absorbuje wodę i przenosi ją na głębsze poziomy konstrukcji nawierzchni, zapobiegając w ten sposób gwałtownej kumulacji wody na nawierzchniach podczas ulewnych deszczy. Objętość pustek zwykle wynosi od 10% do 25%. Zawsze należy wybrać i zaprojektować odpowiedni materiał, który będzie kompromisem pomiędzy wytrzymałością, a przepuszczalnością betonu. Oczywiście jest, że niska ilość pustych przestrzeni daje niższą przepuszczalność, ale wyższą wytrzymałość, natomiast duża ilość pustych przestrzeni daje większą przepuszczalność, ale niższe wytrzymałości (rys. 3, tab. 1).

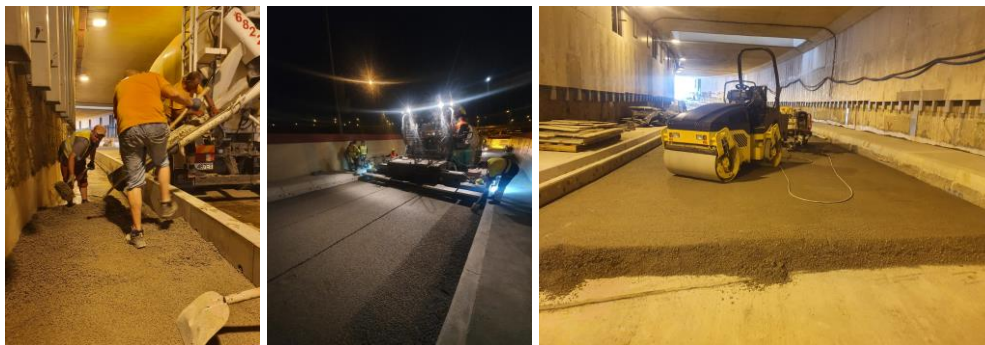
Rysunek 15. Układanie betonu jamistego PERVIA w tunelu na węźle „MPL Okęcie”.

Wykonana pod kapami chodnikowymi warstwa filtracyjna z betonu PERVIA rozprowadzana była ręcznie, a następnie zagęszczana zagęszczarką płytową. W drugim etapie, wykonywana była podbudowa w ciągu komunikacyjnym za pomocą rozścielacza (rys. 15). Łącznie na zrealizowanie tego zadania, zostało dostarczone ponad 600 m³ betonu PERVIA classic, z węzła w Pruszkowie.
