INNOWACYJNE ZASTOSOWANIE BETONU JAMISTEGO PERVIA, JAKO WARSTWY ODSĄCZAJĄCEJ W TUNELU NA WĘZLE MPL OKĘCIE W WARSZAWIE

INNOVATIVE USE OF PERVIA CAVERNOUS CONCRETE AS A DRAINAGE LAYER IN THE TUNNEL AT THE MPL OKĘCIE JUNCTION IN WARSAW

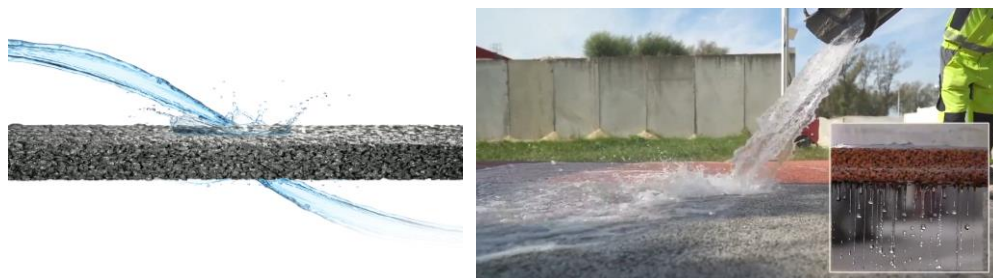
Rysunek 2. Zachowanie betonu PERVIA pod wpływem wody.

Do grupy betonów jamistych możemy zaliczyć również nowoczesny beton PERVIA, który jest produktem specjalistycznym o strukturze otwartej (rys. 1). Do jego podstawowych zalet można zaliczyć zdolność do swobodnego i szybkiego odprowadzania wód opadowych z powierzchni do głębiej położonych warstw (rys. 2). Dzięki swoim właściwościom, PERVIA absorbuje wodę i przenosi ją na głębsze poziomy konstrukcji nawierzchni, zapobiegając w ten sposób gwałtownej kumulacji wody na nawierzchniach podczas ulewnych deszczy. Objętość pustek zwykle wynosi od 10% do 25%. Zawsze należy wybrać i zaprojektować odpowiedni materiał, który będzie kompromisem pomiędzy wytrzymałością, a przepuszczalnością betonu. Oczywiście jest, że niska ilość pustych przestrzeni daje niższą przepuszczalność, ale wyższą wytrzymałość, natomiast duża ilość pustych przestrzeni daje większą przepuszczalność, ale niższe wytrzymałości (rys. 3, tab. 1).

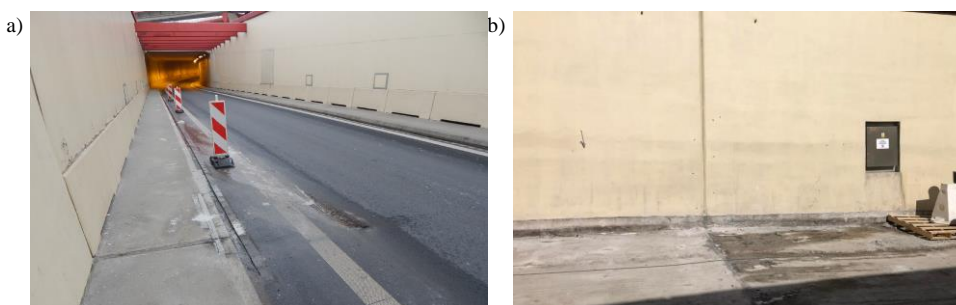
Rysunek 12. a) Przekięki wody na nawierzchnię na połączeniu konstrukcji w ścianach szczelinowych z konstrukcją wanny b) Przekięki wody na nawierzchnię na połączeniu konstrukcji dwóch konstrukcji wanny.

Lokalizacja przecieków na obiekcie wskazuje na napływ wody przez warstwy filtracyjne. Następnie woda wydostaje się do wnętrza obiektu poprzez najbardziej osłabione miejsca konstrukcji, takie jak dylatacje – zwłaszcza na styku ścian szczelinowych i wanien (rys. 12). Wyżej wymienione uszkodzenia powodują nadmierną filtrację wody do środka obiektu. Dopływ wody zwiększa się w okresie zimowym, kiedy obiekt ulega odkształceniom termicznym i wszystkie rysy oraz szczeliny dylatacyjne się rozszerzają.
