Politechnika Gdańska, Wydział Inżynierii Lądowej i Środowiska, Katedra Hydrotechniki

Przyczyny techniczne i hydrauliczne skutki awarii budowli piętrzących

Technical reasons and the consequences of failure of dams

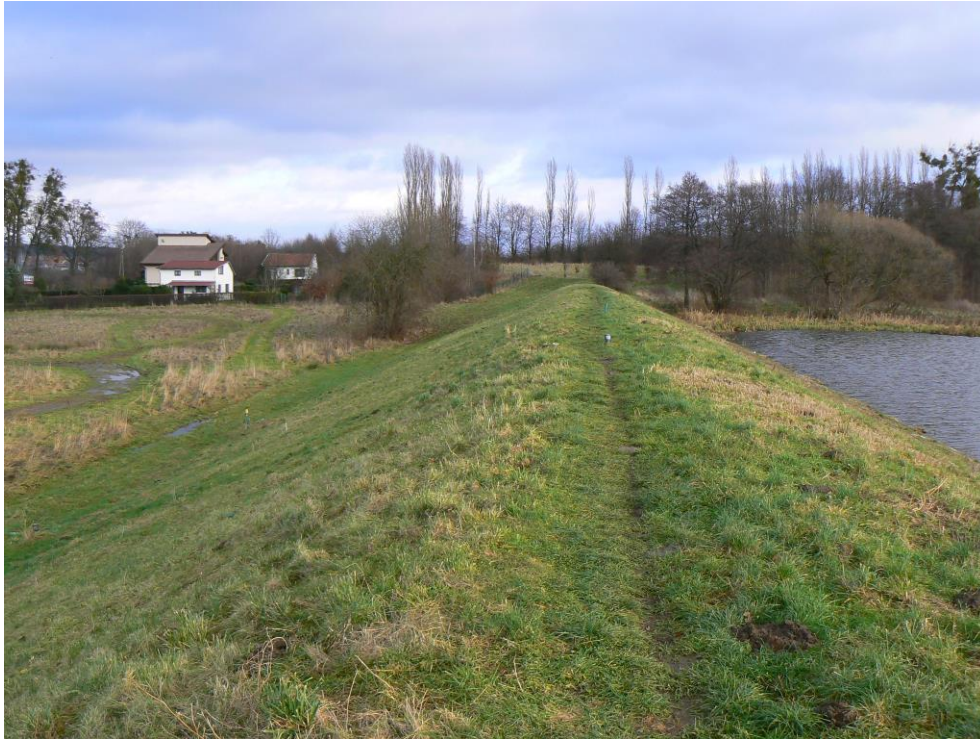
Rys. 3 – Zapora boczna nr 1

Do analizy skutków potencjalnej awarii wytypowano zaporę nr 1 (rys. 3), usytuowaną w przybliżeniu równolegle do drogi wojewódzkiej nr 221 Gdańsk Orunia - Kościerzyna, ze względu na stałe zawilgocenie (podmoknięcie) podstawy skarpy odpowietrznej (Rys. 5). Zapora nr 1 charakteryzuje się następującymi parametrami geometrycznymi: rzędna korony ok. 88,00 m npm, szerokość korony 3,0 m, długość 238 m, szerokość podstawy 23,0 m, wysokość maksymalna 5,0 m.
