Uwagi do praktyki bezwykopowej realizacji kolektorów kanalizacyjnych

Prof. dr hab. inż. Ziemowit Suligowski

Politechnika Gdańska, Wydział Inżynierii Lądowej i Środowiska

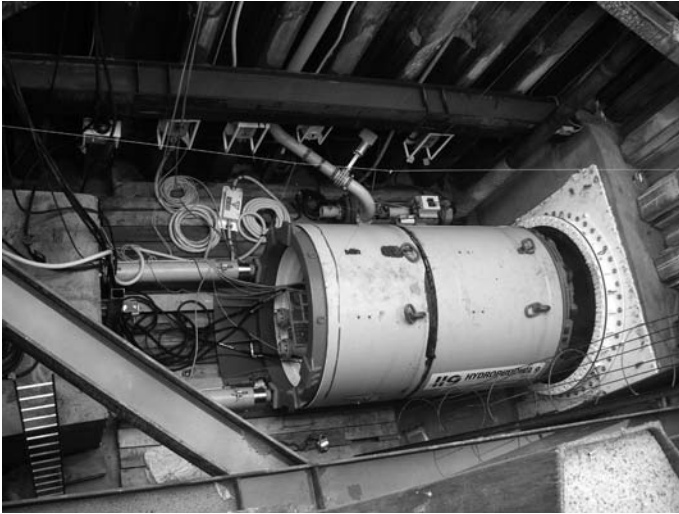
Rys. 2. Tarcza z oprzyrządowaniem w wykopie (materiały firmy HOBAS)

- to, że komora to nie jest studzienka rewizyjna i muszą się w niej zmieścić takie elementy, jak tarcza wraz z osprzętem oraz kolejno dokładane segmenty rur – rys. 2 ÷ 4,
- problem uzyskania szczelnych połączeń międzykręgowych przy tak dużych zagłębieniach w praktycznie mokrym podłożu,
- w przypadku wykonywania konstrukcji betonowych w technologii „na mokro” bardzo trudno będzie wyegzekwować minimalne standardy zgodne z normą betonową⁸,
- pomysł wykorzystania studzienki jako komory jest co najmniej bardzo dyskusyjny, a przy tak małej średnicy po prostu niewykonalny⁹,
- w dotychczasowej praktyce studzienki zabudowywane są dopiero w komorach startowych i przelotowych ex post – już po wykonaniu samego kolektora (rys. 5 i 6).

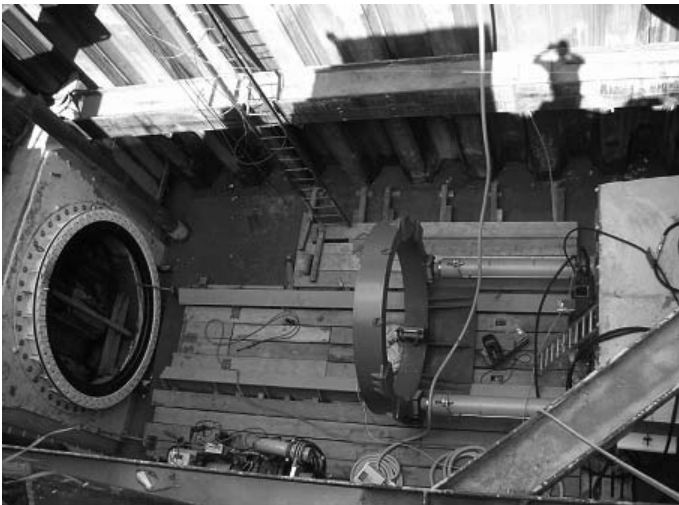
Rys. 3. Stanowisko gotowe do przyjęcia kolejnej rury przy przewierceniu sterowanym (materiały firmy HOBAS)
