Analiza techniczno-ekonomiczna rozwiązań rewitalizacyjnych zabytkowego mostu w Tczewie

Dr inż. Adam Kristowski, mgr inż. Agata Siemaszko
Politechnika Gdańska, Wydział Inżynierii Lądowej i Środowiska

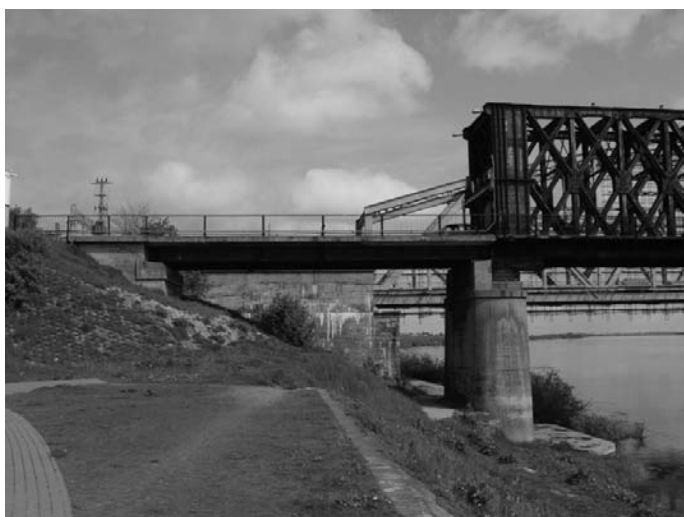
Rys. 4. Fotografia przedstawia stan obecny wjazdu na most, gdzie pierwotnie znajdowały się bramy portalowe (fotografia własna)

w części podziemnej – fundamenty oraz kazamaty pełniące funkcje obronne, a w części nadziemnej dwa budynki wartownicze, mury zewnętrzne, ozdobna masywna brama i niewielki odcinek drogi prowadzącej na most (porównaj rys. 3, 4). W celu poszukiwania rozwiązań możliwych do praktycznej realizacji proponuje się przeanalizować trzy propozycje technologiczne przeprowadzenia rewitalizacji. Rozwiązania te różnią się między sobą zarówno wiernością odtworzenia elementów bramy, materiałami, jak i technologiami ich wykonania, zachowując pierwotne walory architektoniczne.

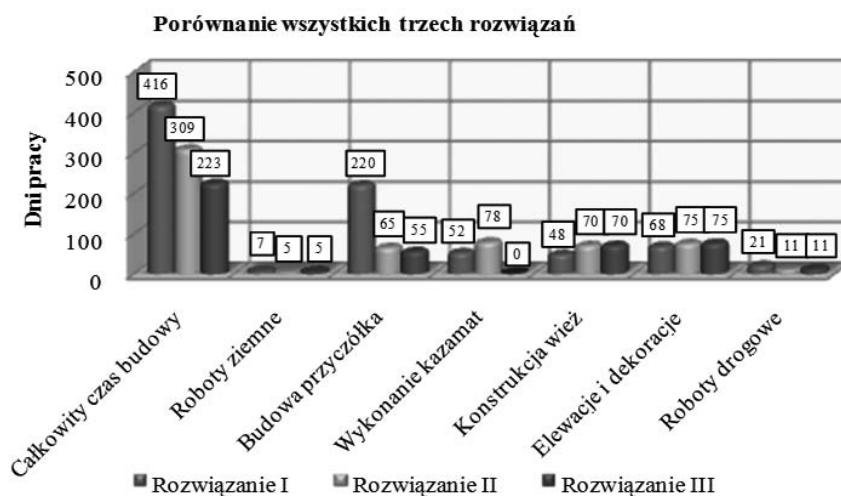
Rys. 6. Porównanie czasów budowy trzech rozwiązań rekonstrukcyjnych

Z wykonanych harmonogramów wynika, że rozwiązanie pierwsze zajmuje najwięcej czasu, bo aż 416 dni, z czego 51,2% to czas budowy fundamentów przyczółka. Najmniej czasu pochłaniają roboty w rozwiązaniu trzecim (223 dni), wariant ten ma najmniejszą wartość odtworzeniową co do wewnętrznej konstrukcji bram, gdyż nie występuje w nim budowa części podziemnej – kazamat, które w rozwiązaniu pierwszym zajmują 52 dni, co stanowi 12,1% wszystkich prac, a w rozwiązaniu drugim zajmują 78 dni, co stanowi 24,5% ogółu robót.

wą odbudowę mostu. Różnice w kosztach płynące z zaprezentowanych trzech odmiennych wariantów rekonstrukcyjnych są dobrze dostrzegane, rozwiązanie trzecie jest najtańsze (rys. 6).
