# Ocena pracy dźwigara zadaszenia Hali Blanika w Gdańsku

*Work assessment of roof Blanik Hall in Gdansk*

**Streszczenie.** W artykule przedstawiono kompleksowe sprawdzenie nośności stalowej konstrukcji zadaszenia Hali Leszka Blanika w Gdańsku. Dokonano oceny wpływu otworów dużej średnicy w środnikach dźwigara na jego nośność. Oszacowano nośność nietypowego, zginanego styku doczołowego łączącego elementy dwuteowe klasy 4. Obliczenia wykonano na podstawie norm i analiz modeli MES.

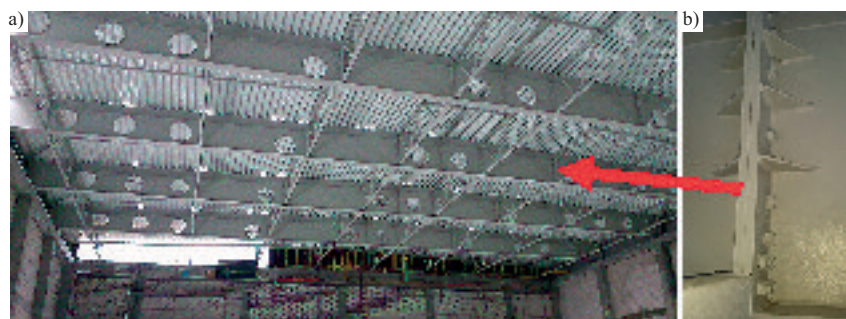
Fot. 1. Hala w trakcie budowy (a) oraz styk doczołowy dźwigara (b)  
Photo 1. The hall under construction (a) and butt joint (b)

Analizowana konstrukcja zadaszenia powstała w ramach realizacji hali sportowej Leszka Blanika, Centrum Innowacyjno-Wdrożeniowego na terenie Akademii Wychowania Fizycznego i Sportu w Gdańsku (fotografia 1). Budynek [2] zaprojektowano na rzucie prostokąta o wymiarach osiowych 60,30 x 34,82 m. Wysokość maksymalna hali wynosi 14,20 m. Konstrukcję stalową dachu stanowi ruszt belkowy z głównymi elementami nośnymi w postaci wolnopodpartych dźwigarów blachownicowych o rozpiętości teoretycznej 34,82 m, w rozstawie poprzecznym co 6,0 m. Typowy dźwigar to pełnościenne blachownica ze stali S355 z dziesięcioma otworami w środniku na kanały wentylacyjne i standardowymi usztywnieniami

Segmenty dźwigara scalono na budowie, stosując styki niesprężone (kategorii D) na 22 śruby M30 klasy 10,9. Przyjęto blachę czołową ze stali S355 o grubości 30 mm. Schemat rozmieszczenia śrub w styku pokazano na rysunku 4 i fotografii 1b. Uwagę zwraca wymiar styku – blacha czołowa 0,4 x 1,5 m oraz śruby zewnętrzne oddalone od pasa rozciąganego.

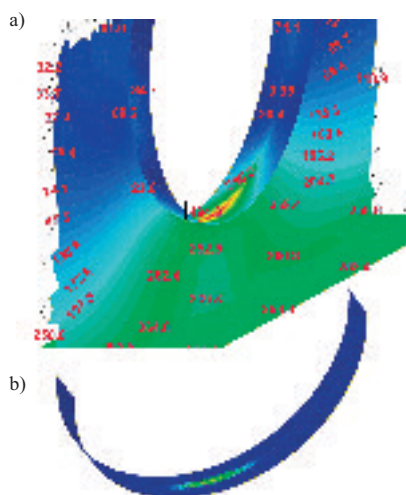
Rys. 2. Wytyczenie wg HMH: a) analiza liniowa; b) analiza nieliniowa  
Fig. 2. Strength v. Misses: a) Linear analysis; b) Nonlinear analysis

czterowęzłowych elementów skończonych. Szczegółowo odzwierciedlał on rzeczywistą geometrię dźwigara, tzn. uwzględnił wszystkie żebra (pionowe i poziome) oraz otwory na kanały wentylacyjne (zgodnie z [8]). Obciążenia konstrukcji dachu przyjęto wg [3, 4, 5, 6]. Przeprowadzono liniową analizę statyczno-wytrzymałościową dźwigara. Wyniki wykazały przekroczenie naprężeń plastycznych we wzmocnieniu kołnierzowym otworów na kanały wentylacyjne (rysunek 2a). Naprężenie maksymalne wyniosło 494,3 MPa. Przeprowadzono nieliniową analizę numeryczną z uwzględnieniem nieliniowości materiałowej stali S355 oraz nieliniowości geometrycznej. Do analizy przyjęto model materiałowy sprężysto-plastyczny ze wzmocnieniem. Analiza nieliniowa pod obciążeniem obliczeniowym nie wykazała przekroczenia dopuszczalnych naprężeń w środku i pasach dźwigara, gdyż maksymalne naprężenia wyniosły 296,5 MPa. Jedynie na krawędzi otworów i kołnierza dochodziło do lokalnego uplastycznienia (rysunek 2b), które miało ograniczony zakres i nie powodowało przyrostu naprężeń w środku i pasie dolnym dźwigara.

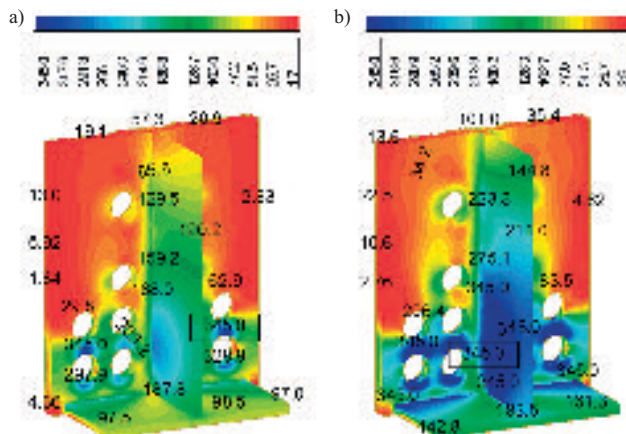
Rys. 7. Naprężenia HMW w dolnej części węzła: a)  $M = 1875$  kNm; b)  $M = 3125$  kNm [MPa]

Fig. 10. Von Mises stress in bottom part of joint: a)  $M = 1875$  kNm; b)  $M = 3125$  kNm [MPa]

łączenia ze środnikiem oraz środnik (rysunek 7). Ostatecznie przyjęto nośność obliczeniową  $M_{Rj} = 2600$  kN. Z porównania tej wartości z obliczeniami wg norm wynika, że stosowanie metod bez dokładnego spełnienia warunków i bez uwzględnienia dodatkowych zaleceń zawyża wartość nośności. Na podstawie przeprowadzonych obliczeń analizowane styki zakwalifikowano do wzmocnienia.
