## **TECHNICZNE PROBLEMY KONSTRUKCJI ŚCIAN SZKIELETOWYCH NA PRZYKŁADZIE ZABYTKOWEGO DOMU PODCIENIOWEGO W GDAŃSKU LIPCACH.**

## **THE TECHNICAL PROBLEMS OF STUD WALL ON SELECTED EXAMPLE OF HISTORICAL ARCADED HOUSE IN GDAŃSK LIPCE.**

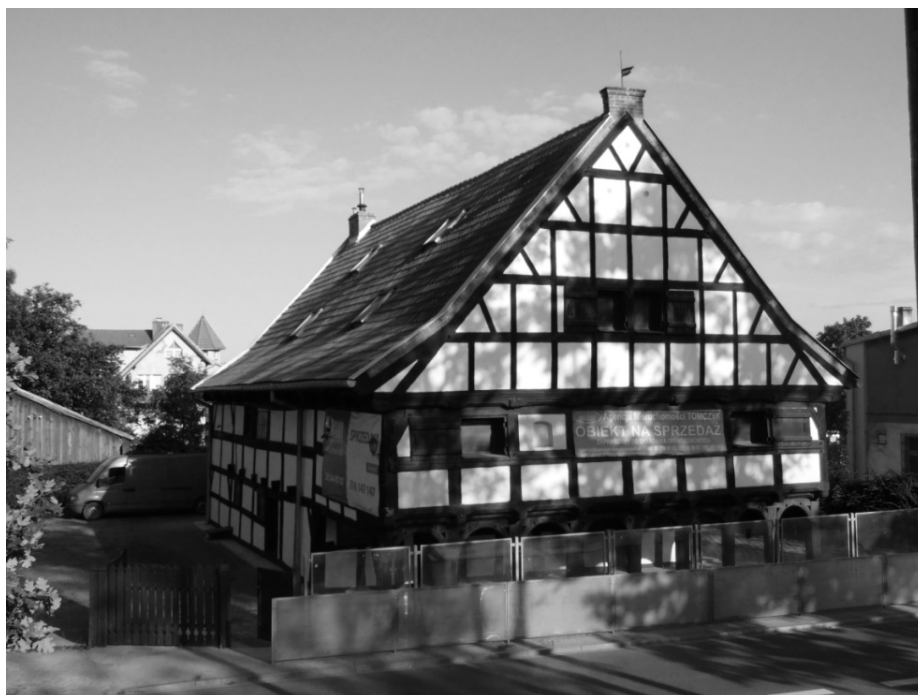
**Rysunek 1. Dom podcieniowy w Gdańsku Lipcach (fot. autor).**

Żuławskie domy podcieniowe stanowią element historycznej zabudowy żuławskiej wsi. Występują trzy podstawowe grupy w klasyfikacji tych obiektów na obszarze Deltę Wisły. Dom podcieniowy w Gdańsku Lipcach należy do I typu, ze słupami usytuowanymi w ścianie szczytowej (zobacz rysunek nr 1), to najstarsza forma rozwoju domów podcieniowych na Żuławach<sup>1</sup>. Dom w Lipcach jest unikatem, obecnie zachowały się tylko trzy takie domy na obszarze Deltę Wisły. Proces degradacji zabytków postępuje, w XX wieku zniknęła prawie połowa tego typu obiektów<sup>2</sup>. Obecni lub nowi właściciele, którzy zamierzają wyremontować dom lub nadać mu nową funkcję stoją przed nietypowym i dość trudnym procesem. W trakcie planowania i realizacji robót budowlano-konserwatorskich pojawia się wiele problemów technicznych, a także finansowych. Niniejsza praca jest próbą scharakteryzowania tego zjawiska na przykładzie najstarszego domu podcieniowego na Żuławach i w Polsce<sup>3</sup>. Artykuł to analiza statyczna rygli pod kątem naprężeń oraz uproszczona kalkulacja ekonomiczna kosztów wypełniania pól między słupami.

magazynu na zboże. Dom posiada 9 słupów, podpierających ścianę pierwszego piętra i szczytu, rozwiązanie to nawiązuje do gotyckich tradycji budownictwa mieszczańskiego. Całkowita kubatura obiektu to około 2500 m<sup>3</sup>. To jeden z największych budynków mieszkalno – gospodarczych w Polsce<sup>4</sup>. Obiekt był wielokrotnie remontowany. W latach trzydziestych dwudziestego wieku, dokonano częściowych zmian w wypełnieniu pól między słupami, z polepy na cegłę pełną<sup>5</sup>. W 1960 przeprowadzono gruntowny remont, wymieniono część zniszczonej drewnianej konstrukcji, pola między słupami wypełniono cegłą kratówką<sup>6</sup>. W celu dalszego zabezpieczenia obiektu rozważano nawet jego przesunięcie<sup>7</sup>.

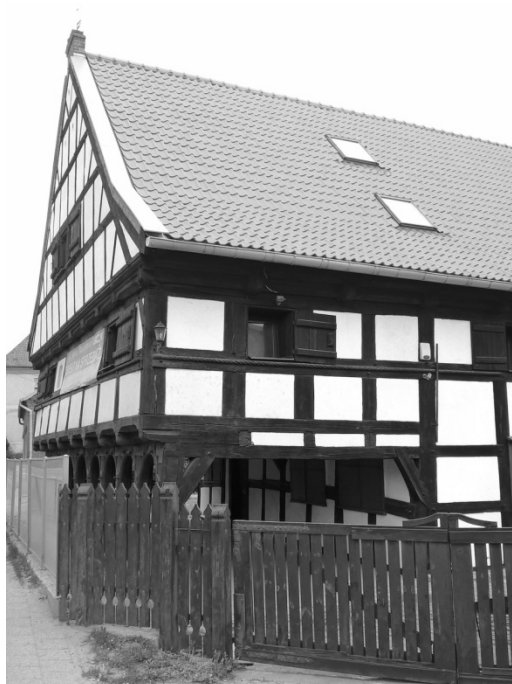
Rysunek 2. Dom podcieniowy w Gdańsku Lipcach, widoczny fragment ryzalitu ujęty w obliczeniach (fot. autor).

Ściana szkieletowa domu podcieniowego to rama statycznie niewyznaczalna. Do obliczeń na potrzeby opracowania przeanalizowano ścianę ryzalitu, nad słupami (zobacz rysunek nr 2). Drewno z upływem czasu zsyca się, powoduje to poluzowanie połączeń i zmianę modelu statycznego całej ramy<sup>10</sup>. Na etapie wykonywania obliczeń, trudno określić które połączenia są przegubowe lub sztywne. Metoda przybliżona obliczania ram wielopiętrowych pozwala zniwelować błędy wstępnych założeń<sup>11</sup>. Stanowi to duże ułatwienie dla inżynierów, którzy mają ocenić nośność takiej konstrukcji. Zakładając typowy układ warstw przekroju stropu drewnianego, można przyjąć, że jego ciężar obliczeniowy  $g = 1,37$  [kN/m], obciążenie użytkowe ma wartość obliczeniową  $p=1,68$  [kN/m]<sup>12</sup>. Spełniony zatem jest warunek  $p < 2g$  i „*długości rygli są jednakowe lub różniące się mniej niż 20%..., można przyjąć rygle jako belki ciągle wieloprzęsłowe oparte przegubowo na słupach*”<sup>13</sup>. Korzystając z tabeli współczynników do obliczania momentów zginających i sił tnących można uzyskać wartości sił wewnętrznych w przekroju od danego wariantu obciążenia<sup>14</sup>. Na potrzeby analizy przyjęto belkę ciągłą czteroprzęsłową. W przypadku kalkulacji naprężeń w ryglach uwzględniono tylko wpływ zginania. W obliczeniach rozpatrzono cztery rodzaje wypełnienia ściany szkieletowej: polepa gliniana na szkielecie z wikliny, cegła pełna, cegła kratówka, bloczek z betonu komórkowego. Autor zebrał obciążenia dla każdego rozwiązania (zobacz tabela nr 1,2,3,4). Celem analizy jest oszacowanie i porównanie wielkości sił wewnętrznych i naprężeń od danego przypadku. Wymiary potrzebne do obliczeń przyjęto na podstawie inwentaryzacji domu podcieniowego<sup>15</sup>. Ciężary poszczególnych materiałów budowlanych zgodnie z PN-82/B-02001 i PN-82/B-02003.

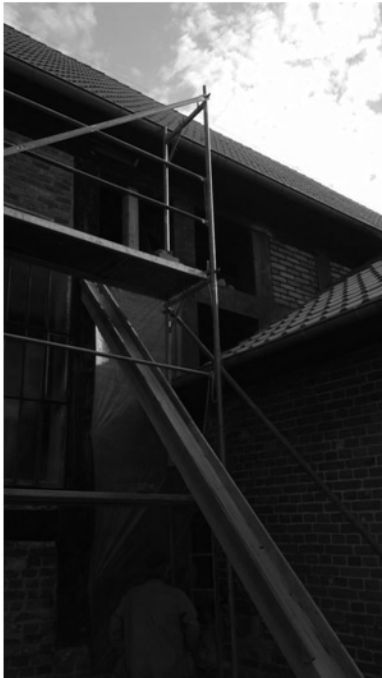
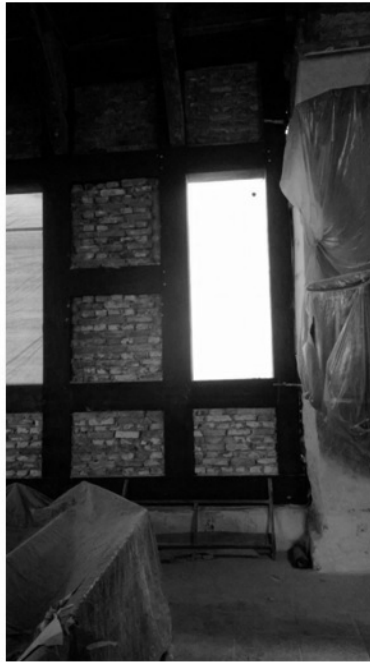
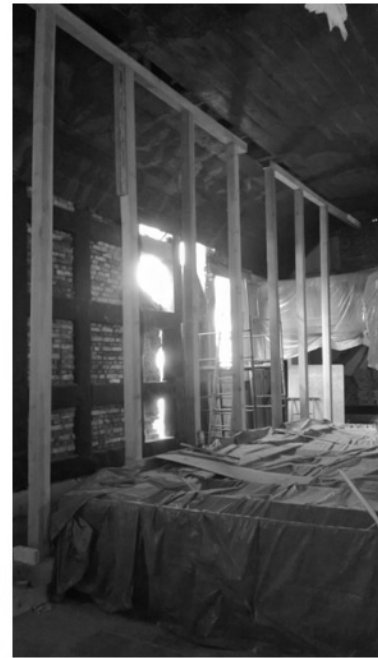
**Rysunki 3,4,5 Remont kościoła pw św. Mikołaja w Cyganku, lipiec 2015r. (fot. autor).**

Ważnym czynnikiem przy podjęciu decyzji odnośnie wyboru danego rozwiązania jest dostępność materiału i możliwość zatrudnienia ekipy wykwalifikowanych pracowników, zdolnych do prawidłowego wykonania zadania. Obecnie już nie stosuje się wypełnienia konstrukcji ścian szkieletowych gliną na szkielecie z wikliny<sup>16</sup>. Jest to rozwiązanie które przeszło do historii budownictwa. Skutkuje to również brakiem doświadczonego i wykwalifikowanego personelu zdolnego do poprawnego wykonania tego typu prac. Wypełnienie ścian cegłą pełną, cegłą dziurawką lub betonem komórkowym nie stanowi większych problemów dla wykonawców. Są to typowe roboty konstrukcyjne, które może wykonać większość brygad budowlanych. Warto dodać, że wypełnienie z cegły lub bloczków jest szybsze, prostsze niż wypełnienie ścian gliną na ruszcie z wikliny. Materiał budowlany jak cegła, bloczek jest łatwo dostępny. Dodatkowo takie rozwiązania są zalecane ze względu na ochronę przeciwpożarową budynku, istnieją rozwiązania wraz z aprobatami technicznymi dla konstrukcji ryglowych<sup>17</sup>. Przykładem realizacji gdzie wymieniono mocno zniszczoną konstrukcję „*fachwerkową*” na nową, jest remont ścian szkieletowych w kościele pw św. Mikołaja w Cyganku na Żuławach<sup>18</sup> (zobacz rysunki nr 3,4,5). Cały proces trwał cztery miesiące. Roboty budowlane przy konserwacji kościoła rozpoczęto od zabezpieczenia wnętrza i rozstawienia rusztowań. Wykonano drewnianą konstrukcję podpierającą strop i więźbę dachową. Następnie rozbierano pojedyncze pola ścian, usuwano zniszczony materiał i wykonywano montaż nowych elementów. Kolejnym etapem były roboty murarskie i tynkarskie od wewnątrz. Prace budowlane przy remoncie kościoła nie sprawiły żadnych problemów wykonawczych, wszystko odbyło się zgodnie z założonym na początku harmonogramem. Całość procesu była stale kontrolowana przez komisję konserwatorską.
