Marcin BUDZYŃSKI, Jacek SZMAGLIŃSKI, Kazimierz JAMROZ,
 Krystian BIRR, Sławomir GRULKOWSKI, Joanna WACHNICKA
Gdańsk University of Technology (Politechnika Gdańska)

ASSESSING TRAM INFRASTRUCTURE SAFETY USING THE EXAMPLE OF THE CITY OF GDAŃSK

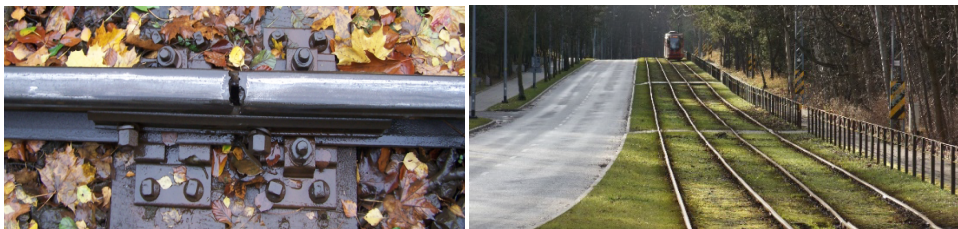
Rys. 4. Przykłady krytycznego i bardzo złego stanu technicznego torów tramwajowych

- *Stan krytyczny* oznacza stan, w którym parametry geometryczne toru zostają wielokrotnie oraz w sposób ciągły i znaczny przekroczone, a elementy nawierzchni wymagają natychmiastowej wymiany. Dalsza eksploatacja jest niebezpieczna dla zdrowia i życia pasażerów, a także motorniczych oraz grozi uszkodzeniem taboru (zidentyfikowano ok. 1 km długości torów).

- *Stan przeciętny* oznacza stan, w którym parametry geometryczne toru są przekroczone na znacznej długości.
- *Stan dobry* oznacza stan, w którym parametry geometryczne są co najwyżej punktowo przekroczone, torowisko jest stabilne, ale zabrudzone (np. nieoczyszczone rowki szyn, niewielkie zachwaszczenie).

- *Stan bardzo dobry* oznacza stan, w którym parametry geometryczne są co najwyżej punktowo przekroczone, torowisko jest stabilne i czyste [6].
