# Zagrożenia bezpieczeństwa ruchu na przejazdach przez torowisko tramwajowe obok jezdni oraz środki poprawy<sup>1</sup>

**Streszczenie:** Artykuł przedstawia analizę konfliktów ruchowych oraz badań ankietowych jako narzędzia do poprawy bezpieczeństwa na skrzyżowaniach ulic z torowiskiem zlokalizowanym obok jezdni. Jego głównym zamierzeniem jest wyróżnienie roli badań konfliktów oraz opinii użytkowników na tego typu skrzyżowaniach w celu identyfikacji występujących problemów. Przybliżono problemy wynikające z lokalizacji infrastruktury torowej po jednej stronie drogi. Dokonano analizy konfliktów ruchu kołowego i pieszego z ruchem tramwajowym wraz z podaniem najczęstszych przyczyn powstawania sytuacji konfliktowych. Przeprowadzono identyfikację problemów, wpływających na występowanie konfliktów. Pod uwagę wzięto zarówno geometrię układu drogowego, organizację ruchu, jak i zachowania użytkowników drogi. Przedstawiono również przykłady badań konfliktów wykonanych na skrzyżowaniach z torowiskiem usytuowanym obok jezdni. Zwrócono uwagę na badania skierowane do użytkowników drogi, mogących wyrazić opinie na temat korzystania z infrastruktury drogowej. W ostatniej części zaprezentowano pr

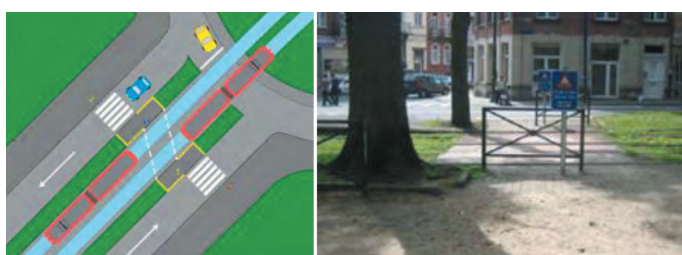
Rys. 5. Przykład geometrii przejścia „Z-crossing” (a – z lewej) oraz zastosowania barierki ochronnej przy przejściu przez torowisko (b – z prawej)

W przypadku ruchu pieszego zdarzenia drogowe z udziałem taboru tramwajowego wynikają głównie z braku ostrożności i uwagi ze strony zarówno pieszych, jak i motorniczych. Jednak pierwsza z tych grup jest częstszym sprawcą konfliktów, ale także i poszkodowanym. Ze względu na groźne skutki wynikające ze zdarzeń drogowych z udziałem pieszych i tramwaju niezwykle ważnym aspektem jest zapobieganie im oraz eliminacja ryzyka ich wystąpienia. W tym celu stosowane są środki wymuszające na pieszych zatrzymanie się lub zwrócenie uwagi na nadjeżdżający pojazd szynowy. Najczęściej wykorzystywane są barierki ochronne lub wygradzenia, które odseparowują ruch pieszy od ruchu tramwajowego czy ograniczają liczbę punktów kolizyjnych (rys. 5b). Stosowane są również takie środki jak przejście Z-crossing. Przebudowa geometryczna przejścia powoduje, że piesi kierowani są w stronę nadjeżdżającego tramwaju, co powoduje zwiększenie ich uwagi i świadomości (rys. 5a).
