# Zagrożenia bezpieczeństwa ruchu na przejazdach przez torowisko tramwajowe obok jezdni oraz środki poprawy<sup>1</sup>

**Streszczenie:** Artykuł przedstawia analizę konfliktów ruchowych oraz badań ankietowych jako narzędzia do poprawy bezpieczeństwa na skrzyżowaniach ulic z torowiskiem zlokalizowanym obok jezdni. Jego głównym zamierzeniem jest wyróżnienie roli badań konfliktów oraz opinii użytkowników na tego typu skrzyżowaniach w celu identyfikacji występujących problemów. Przybliżono problemy wynikające z lokalizacji infrastruktury torowej po jednej stronie drogi. Dokonano analizy konfliktów ruchu kołowego i pieszego z ruchem tramwajowym wraz z podaniem najczęstszych przyczyn powstawania sytuacji konfliktowych. Przeprowadzono identyfikację problemów, wpływających na występowanie konfliktów. Pod uwagę wzięto zarówno geometrię układu drogowego, organizację ruchu, jak i zachowania użytkowników drogi. Przedstawiono również przykłady badań konfliktów wykonanych na skrzyżowaniach z torowiskiem usytuowanym obok jezdni. Zwrócono uwagę na badania skierowane do użytkowników drogi, mogących wyrazić opinie na temat korzystania z infrastruktury drogowej. W ostatniej części zaprezentowano pr

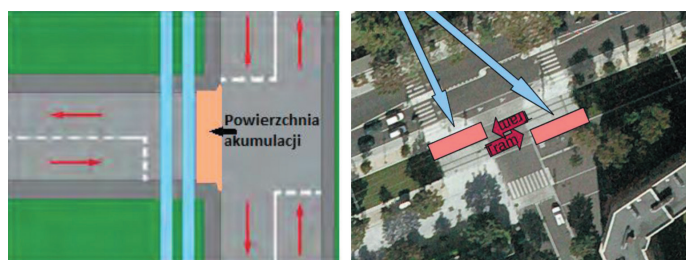
Rys. 3. Wyznaczenie powierzchni akumulacji (a – z lewej) [6] oraz powierzchni wolnej od przeszkód w obrębie skrzyżowania (b – z prawej)

Warto zwrócić uwagę na wydzielenie dodatkowego pasa ruchu lub odpowiedniej powierzchni akumulacji – stosowane w przypadku, gdy pojazdy z drogi głównej, wykonując manewr skrętu, krzyżują się z równoległą biegnącą infrastrukturą torową (rys. 3a). Umożliwia to ustawienie się pojazdów prostopadle do torowiska, ułatwiając tym samym ocenę sytuacji na torowisku. Wpływ na widoczność, ale również na skutki możliwych konfliktów ma lokalizacja elementów infrastruktury torowej. Ustawienie stałej i sztywnej przeszkody bezpośrednio przy skrzyżowaniu może skutkować znacznym zwiększeniem konsekwencji ewentualnego zdarzenia drogowego na danym przecięciu dróg. Dlatego też ważnym elementem jest wyznaczenie obszarów wolnych od przeszkód w obrębie skrzyżowań (rys. 3b). Długość takich stref pozbawionych stałych elementów zależy od odległości zatrzymania tramwaju oraz jego dopuszczalnej prędkości [6].

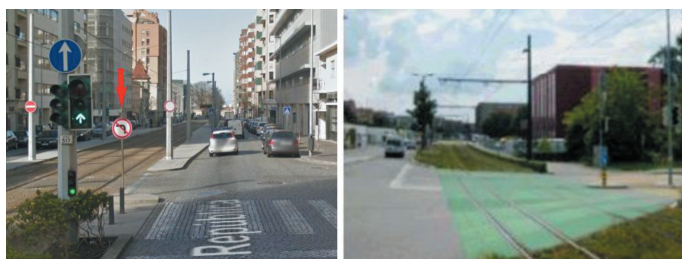
Rys. 4. Przykład ograniczenia manewru skrętu w lewo w Porto (a – z lewej) oraz wyznaczenia obszaru torowiska kolorem zielonym w Zurichu (b – z prawej)

W przypadku pojazdów samochodowych problemem jest zastosowanie niedostatecznej liczby środków sterowania ruchem na przejazdach. Kontrolowanie ruchu na skrzyżowaniach z torowiskiem tramwajowym jedynie poprzez oznakowanie pionowe jest często niewystarczające. Duża liczba przejazdów przez infrastrukturę torową czy niezapewnienie odpowiednich warunków widoczności i bezpieczeństwa powodują występowanie kolizji, najczęściej zderzeń bocznych pojazdów. W związku z tym ważnym elementem w organizacji ruchu jest informowanie oraz zwrócenie uwagi użytkowników dróg na występujący ruch szynowy w obrębie skrzyżowania. Ponadto, jeśli istnieje taka możliwość, to również odseparowanie ruchu kołowego od tramwajowego. Rozdzielenie możliwości przemieszczania się poszczególnych uczestników drogi w czasie eliminuje prawdopodobieństwo wystąpienia zdarzenia drogowego. W tym celu wykorzystane mogą zostać takie środki jak: oznakowania poziome i pionowe oraz sygnalizacja świetlna. Ograniczenie możliwości wykonywania pewnych manewrów poprzez wykorzystanie oznakowania pionowego czy zastosowanie sygnalizacji świetlnej pozwolą na zmniejszenie liczby punktów kolizyjnych (rys. 4a). Natomiast nakowanie poziome stosowane jest w celu przekazania informacji o występowaniu ruchu tramwajowego oraz zwiększenia ostrożności użytkowników drogi. Efektywnymi rozwiązaniami są elementy wpływające na zmysł wzroku, jak przykład wyodrębnienie powierzchni torowiska. Zastosowanie takich środków, jak wykończenie nawierzchni infrastruktury torowej w odróżniającym się materiale, kolorze lub fakturze czy oznaczenie drogi zasięgu pojazdu wywołuje zatrzymanie się kierowcy przed obszarem skrajni

tramwaju (rys. 4b). Wyklucza się wobec tego błędy wynikające z niezauważenia ruchu pojazdu szynowego. Zwrócenie uwagi kierowcy na występujący w danym obszarze ruch tramwajowy spowoduje zwiększenie jego ostrożności, a tym samym ogranicza się wypadki spowodowane nieustąpieniem pierwszeństwa przejazdu.

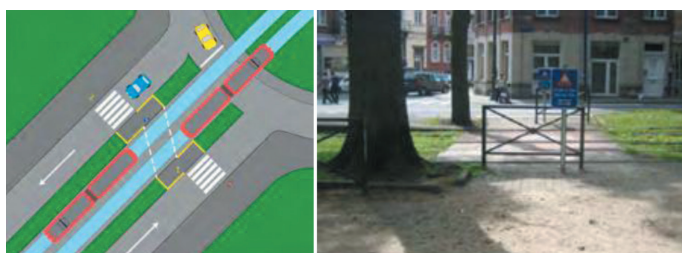
Rys. 5. Przykład geometrii przejścia „Z-crossing” (a – z lewej) oraz zastosowania barierki ochronnej przy przejściu przez torowisko (b – z prawej)

W przypadku ruchu pieszego zdarzenia drogowe z udziałem taboru tramwajowego wynikają głównie z braku ostrożności i uwagi ze strony zarówno pieszych, jak i motorniczych. Jednak pierwsza z tych grup jest częstszym sprawcą konfliktów, ale także i poszkodowanym. Ze względu na groźne skutki wynikające ze zdarzeń drogowych z udziałem pieszych i tramwaju niezwykle ważnym aspektem jest zapobieganie im oraz eliminacja ryzyka ich wystąpienia. W tym celu stosowane są środki wymuszające na pieszych zatrzymanie się lub zwrócenie uwagi na nadjeżdżający pojazd szynowy. Najczęściej wykorzystywane są barierki ochronne lub wygradzenia, które odseparowują ruch pieszy od ruchu tramwajowego czy ograniczają liczbę punktów kolizyjnych (rys. 5b). Stosowane są również takie środki jak przejście Z-crossing. Przebudowa geometryczna przejścia powoduje, że piesi kierowani są w stronę nadjeżdżającego tramwaju, co powoduje zwiększenie ich uwagi i świadomości (rys. 5a).
