# Badania eksploatacyjne pionowych znaków drogowych<sup>1,2</sup>

**Streszczenie:** Pionowe znaki drogowe są jednym ze środków organizacji ruchu drogowego, służące sprawnemu i bezpiecznemu prowadzeniu kierowców, a także pozostałych uczestników ruchu drogowego. Jednak, aby spełniać dobrze swoją funkcję informacyjną czy ostrzegawczą, muszą posiadać jak najdłuższe swoje cechy funkcjonalne, takie jak współczynnik odbłasku oraz barwę. W niniejszym artykule przedstawiono wyniki laboratoryjnych badań sztucznego starzenia się folii odblaskowych stosowanych na pionowych znakach drogowych, a także rezultaty badań poligonowych przeprowadzonych na znakach zdemontowanych po wielu latach eksploatacji. Zbadano dwa typy folii najczęściej stosowanych na polskich drogach. Dzięki przeprowadzonym analizom wyznaczono przewidywany okres trwałości oznakowania pionowego. Może to pomóc zarządcom dróg w lepszym utrzymaniu posiadanej infrastruktury drogowej i dbaniu o wymianę znaków pionowych w czasie, gdy nie spełniają swojej funkcji. **Słowa kluczowe:** znaki drogowe, pionowe znaki drogowe, folie odblaskowe.

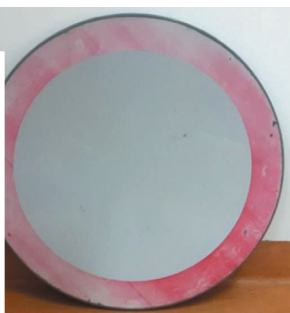
1. Znak B-1 po 10 latach eksploatacji

Znak B-1 po okresie eksploatacji 10 lat, z licem skierowanym w kierunku południowo-zachodnim, zawierający folię barwy białej typ 1 oraz farbę transparentną barwy czerwonej. Obydwie powierzchnie odblaskowe spełniają 80% i 50% wymagania normy, w zakresie współczynnika odbłasku. Mimo tego znak utracił swoją funkcjonalność ze względu na widoczne wypłowienie barwy czerwonej (wynik pomiaru barwy poza polem tolerancji) (fot. 1).

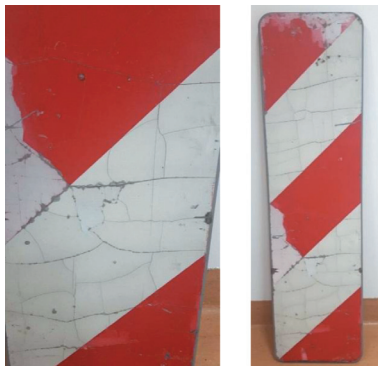
Fot. 5. Znak U-54c po 10 latach eksploatacji

Znak U-54c po okresie eksploatacji 10 lat, z licem skierowanym w kierunku południowym, zawierający folię barwy białej typ 1 oraz farbę transparentną barwy czerwonej. Obydwie powierzchnie odblaskowe spełniają 80% i 50%

wymagania normy w zakresie współczynnika odbłasku. Mimo tego znak utracił swoją funkcjonalność ze względu na widoczne częściowe złuszczenie oraz wypłowienie barwy czerwonej (wynik pomiaru barwy poza polem tolerancji) oraz widoczne liczne spękania powierzchni (fot. 5).

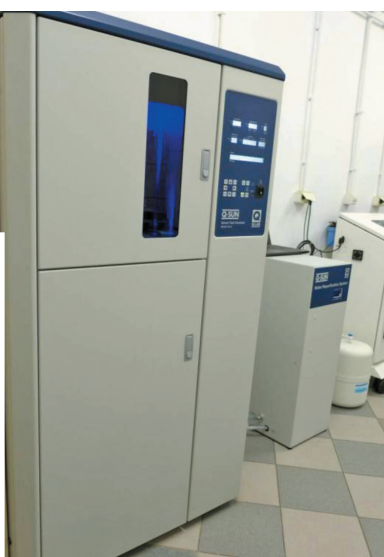
Fot. 6. Komora do testów świetlnych - wezerometr Q-SUN Xenon Test Chamber Xe-2 HS

Łączny czas narażenia na sztuczne starzenie wyniósł 3880 h, a to odpowiada okresowi około 37 miesięcy eksploatacji w rzeczywistych warunkach (uwzględniając w obliczeniach średnie nasłonecznienie w Polsce). Naświetlanie wykonano w komorze wezerometru Q-SUN Xenon Test Chamber model Xe-2 HS (fot. 6), z ksenonową lampą wyładowczą. Cykl badawczy polegał na ciągłym świeceniu, z natryskiem wodą w czasie 18 min co 2 h, w temperaturze 65°C i wilgotności względnej 50%. Wyniki pomiarów przedstawiono na rysunkach 1–5. Ze względu na zróżnicowane
