Rewitalizacja posadzek betonowych typu lastrico w obiektach zabytkowych. Część 2.

W artykule przedstawiono zagadnienia materiałowe i technologiczne dotyczące posadzek typu lastrico w aspekcie oceny ich stanu technicznego oraz sposobów naprawy i rewitalizacji. Tekst stanowi kontynuację artykułu zamieszczonego w Builder Science nr 9/2021.

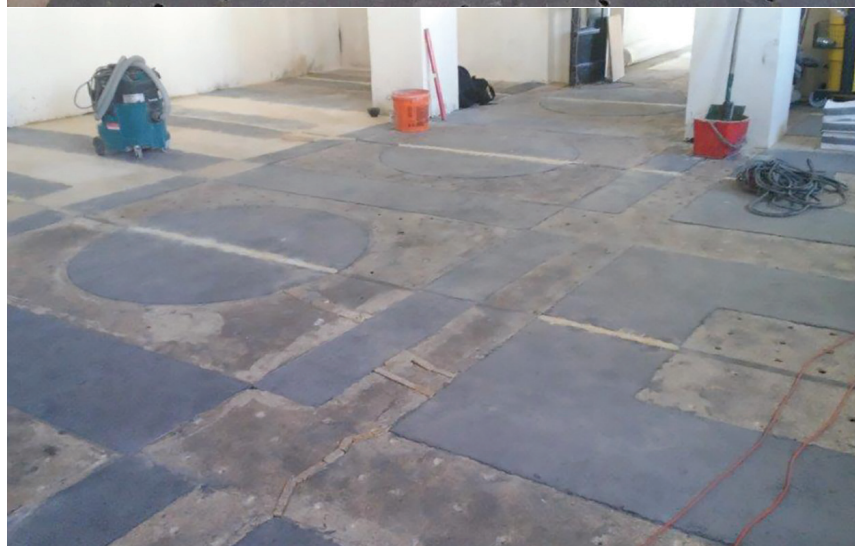
Fot. 1. Układanie zróżnicowanych kolorystycznie mieszanek lastrico i uzupełnianie ubytków na poddanej rewitalizacji posadzce w obiekcie zabytkowym [M1]

Etap drugi stanowi estetyczne odtworzenie i uzupełnienie ubytków materiałem pierwotnym lub współczesnym zbliżonym do oryginalnej kolorystyki oraz faktury. Na tym etapie do najtrudniejszych elementów naprawy posadzki w obiekcie zabytkowym należą punktowe odtworzenia złożonych kolorystycznie i geometrycznie fragmentów istniejącej nawierzchni. W praktyce bardzo często spotyka się oryginalne wzornictwo z nietypowymi rodzajami kruszyw oraz kolorów matrycy cementowej (fot. 1.).

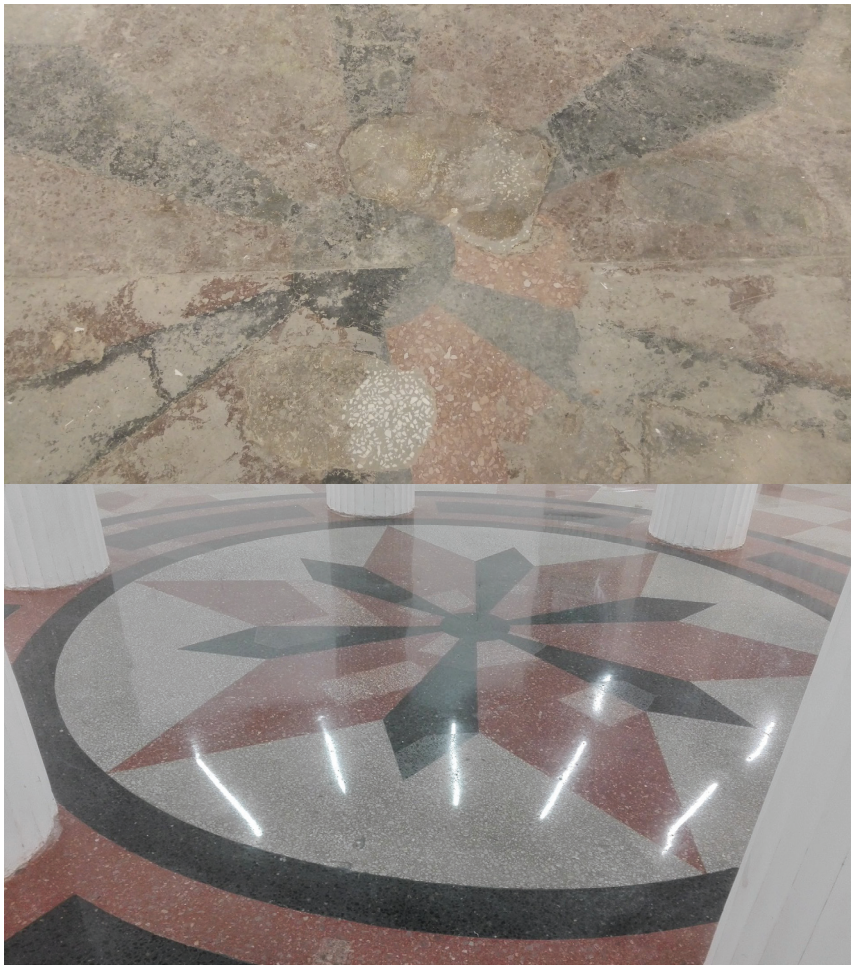
Fot. 4. Posadzka typu lastrico przed i po naprawie [M3]

Przy rewitalizacji i naprawach posadzek lastrico w obiektach zabytkowych istotnym problemem są estetyczne oraz trwałe naprawy warstwy wierzchniej z ubytkami kruszywa i miejscowymi wykruszeniami o większej powierzchni (fot. 4.).
