3 **Spawanie ramy motocyklowej ze stopu aluminium metodami TIG i MIG**
4 **The aluminum alloy motorcycle frame welding with TIG and MIG methods**

5 **Sławomir Bania¹, Anna Janeczek^{2,*}, Dariusz Fydrych^{2,*}**

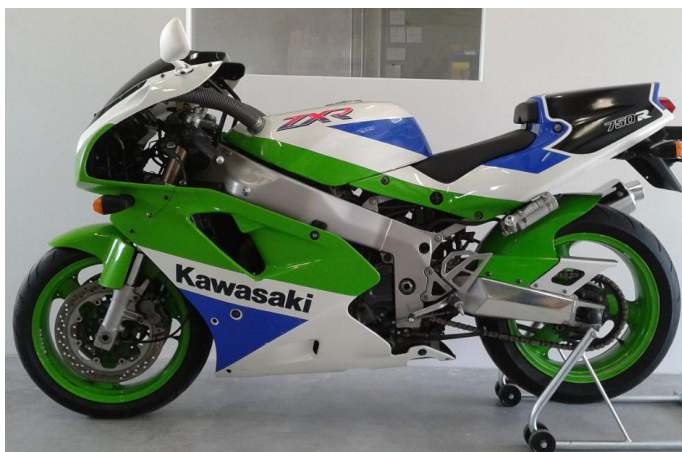
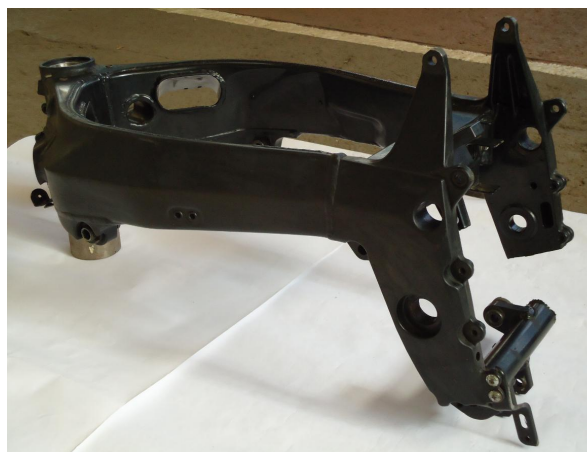
77 Przedmiotem badania była rama motocyklowa typu twin-spar firmy Kawasaki, model ZXR750R Ninja (Rys. 1
78 a). Rama została wyprodukowana w roku 1997 (Rys. 1 b). Tego typu ramy charakteryzują się dużą sztywnością,
79 między innymi dzięki łagodnie wygiętej górnej części i sposobie montowania silnika, który odbiera część obciążenia z
80 ramy. Stosowane są w motocyklach sportowych o niskiej masie, przeznaczonych do jazdy z wysokimi prędkościami
81 [4,5,23]. Rama posiadała pęknięcie eksploatacyjne, którego naprawę eksperymentalnie zasymulowano.

Rys. 1. Motocykl Kawasaki, model ZXR750R: (a) widok ogólny pojazdu [24]; (b) rama motocyklowa.

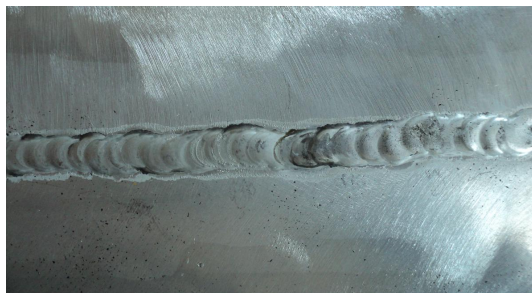
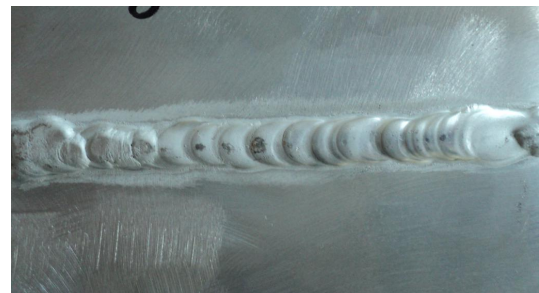
Ze względu na ograniczoną ilość dostępnego materiału podstawowego wykonano dwa złącza metodą TIG (141) oraz dwa złącza metodą MIG (131). Materiały dodatkowe zostały dobrane do materiału podstawowego, stopu AlMg3, na podstawie katalogów producentów. W każdym przypadku, jako gaz osłonowy, użyto argonu o czystości 99,9996% (II, PN-EN ISO 14175:2009). Do próbek wykonanych metodą TIG wykorzystano spoiwa w postaci prętów, wykonanych ze stopu AlSi5 (Lincoln Electric) w przypadku pierwszej próbki i AlMg5Mn (Lincoln Electric) dla drugiej próbki. Natomiast próbki wykonane metodą MIG wymagały wykorzystania materiałów dodatkowych, w postaci drutów elektrodowych, wykonanych z materiału AlSi5 (MOST), w przypadku pierwszej próbki oraz AlMg5Cr (ESAB) dla drugiej próbki. Zestawienie materiałów dodatkowych wraz ich właściwościami przedstawiono w Tablicy II. Złącza spawane oznaczono w sposób podany w Tablicy III. Wszystkie złącza wykonano w pozycji podolnej (PA). Zastosowano urządzenia spawalnicze: Kemppi MasterTig MLS 2300 AC/DC oraz Kemppi FastMig 430. Złącza wykonane metodą TIG, dla wypełnienia rowka spawalniczego, wymagały położenia dwóch ściegów. Zestawienie parametrów spawania przedstawia Tablica III. Natężenie przepływu gazu osłonowego we wszystkich przypadkach wynosiło 12 l/min. Ilość wprowadzonego ciepła obliczono zgodnie z wymaganiami normy PN-EN 1011-1. Widok złączy spawanych przedstawia Rysunek 2.

118 **Rys. 2.** Widok złączy spawanych: (a) TSi; (b) TMg; (c) MSi; (d) MMg.

128 Podczas badań wizualnych próbek wykonanych metodą TIG stwierdzono, że spoiny są wolne od niezgodności
 129 spawalniczych oraz odprysków. Spoiny są symetryczne, z SWC o niewielkiej szerokości. Natomiast spoiny wykonane
 130 metodą MIG charakteryzują się wyższym nadlewem, zauważono także przyklejenie oraz odpryski metalu,
 131 wymagające usunięcia. Ponadto stwierdzono, że spoiny wykonane z użyciem spoiw z Mg (TMg, MMg)
 132 charakteryzują się jaśniejszym (srebrnym) kolorem, niż spoiny wykonane ze spoiwami zawierającymi Si. Dodatkowo,
 133 w złączach, do których wykonania użyto materiałów dodatkowych o większej średnicy - TMg (Ø3,2 mm) i MSi (Ø1,2
 134 mm) - stwierdzono większy nadlew niż odpowiednio w TSi (Ø1,6 mm) i MMg (Ø1 mm).
